# SUOMEN VANHAT PAPPILAT – MENNEISYYDEN TULEVAISUUS

**ANU  
SOIKKELI**

Arkkitehtuurin osasto,  
Oulun yliopisto

**Soikkeli, Anu, Old parsonages in Finland - preserving the past for the future**

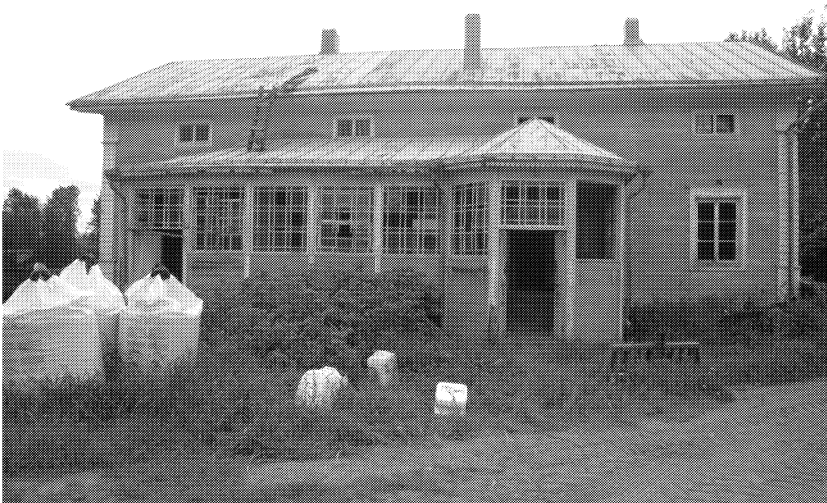
Kuva 1. Raution kirkkoherran pappila (1899) kuvattuna vuonna 1996. Kylän entinen komistus ja ylpeydenaihe on joutunut alentumaan lannoitevarastoksi.

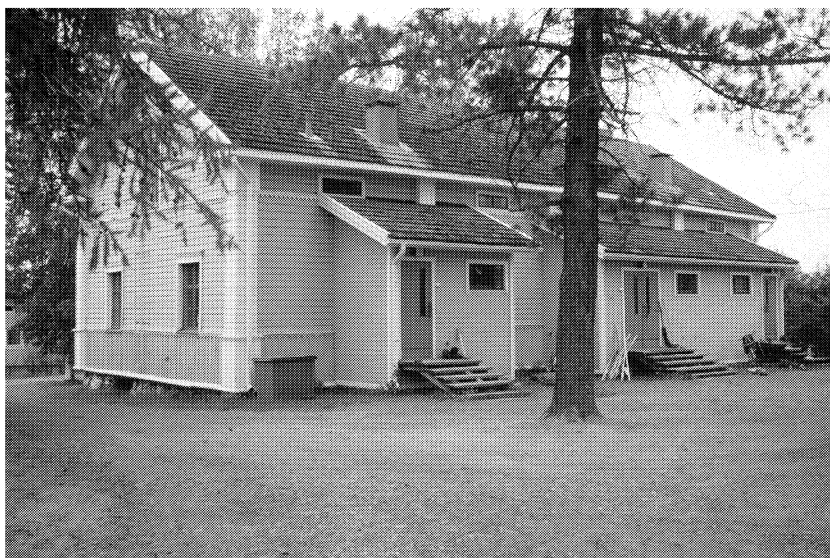
Kuva 3. Yli-Kiimingin pappila (1786) vuonna 1996. Rakennus mainitaan pappilatyöryhmän luettelossa kulttuurihistoriallisesti erittäin arvokkaana kohteena. Rakennus on seurakunnan omistuksessa ja nykyisin asuin- ja kokoontumiskäytössä.

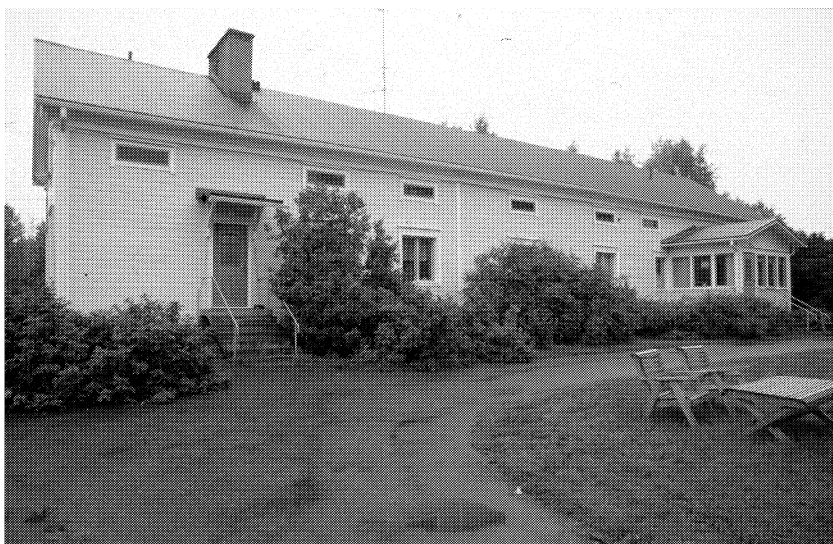
Kuva 5. Pulkkilan pappila (1857) vuonna 1996. Rakennus mainitaan pappilatyöryhmän luettelossa kulttuurihistoriallisesti erittäin arvokkaana kohteena. Rakennus on yhä pappilana.

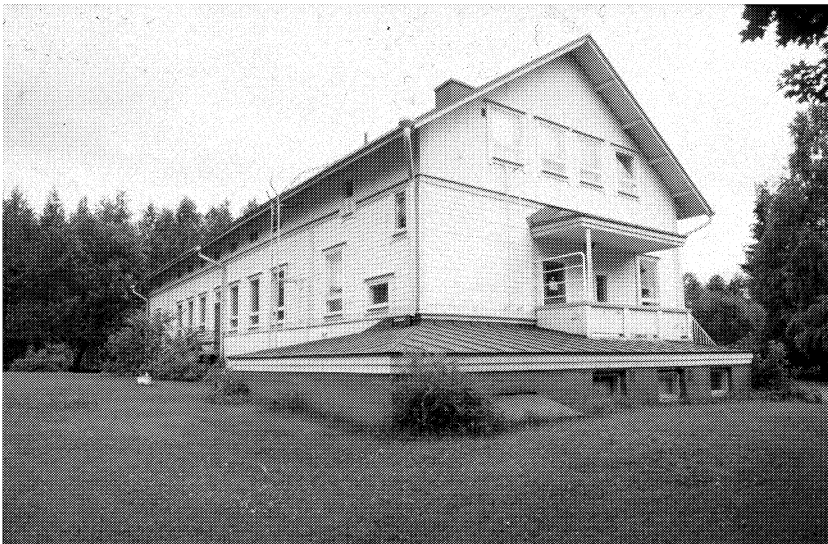
Kuva 7. Kiihtelysvaaran pappila (1897) vuonna 1995. Rakennus mainitaan pappilatyöryhmän luettelossa kulttuurihistoriallisesti arvokkaana kohteena. Rakennus on seurakunnan omistuksessa ja asuin- ja virastokäytössä.

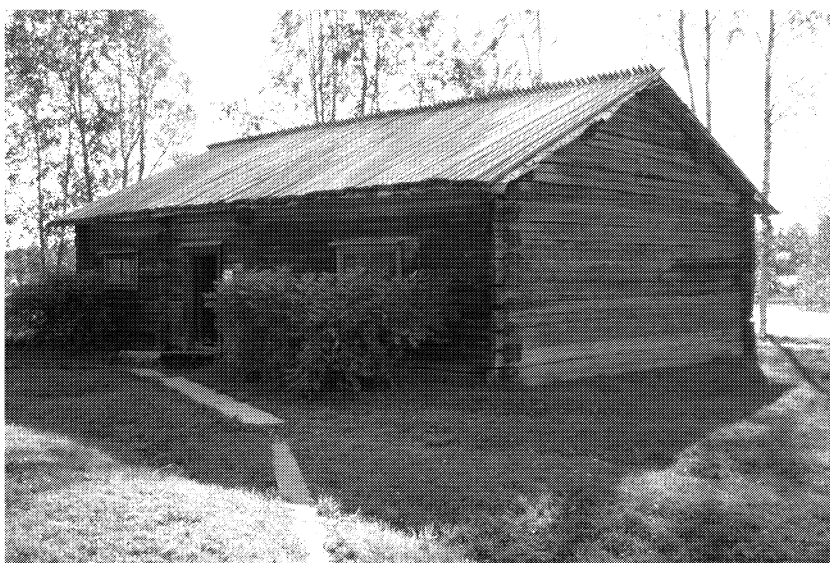
Kuva 8. Lait määräisivät lähinnä pappiloiden rakennuslukua ja rakentamisvelvollisuutta 1700-luvulle asti. Varsinainen päärakennus ei tuolloin mitenkään poikennut pihapiirin muista rakennuksista. Kuvassa Turkansaaren ulkomuseoalueelle siirretty Ylitornion 1600-luvulla rakennettu pappila.

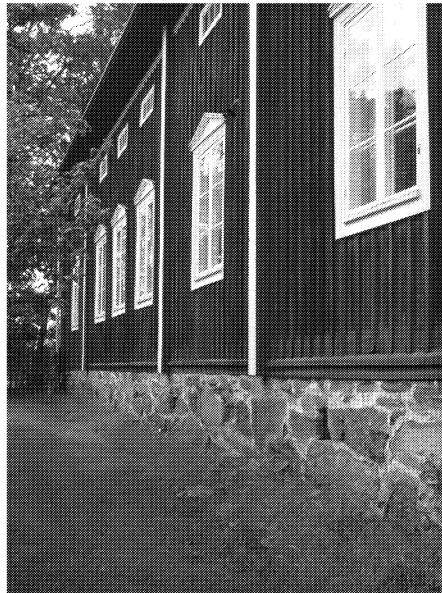
**Kuva 9.** Varsinainen päärakennus syntyi 1700-luvulla, jolloin laein ja asetuksin määrättiin paitsi pohjaratkaisuista ja päärakennuksen suuruudesta myös rakennusteknisistä ratkaisuksista, kuten kivijalan korkeudesta. Kuvassa Pyhärannan juhla- ja pitopalvelukäytössä oleva pappila (1881).

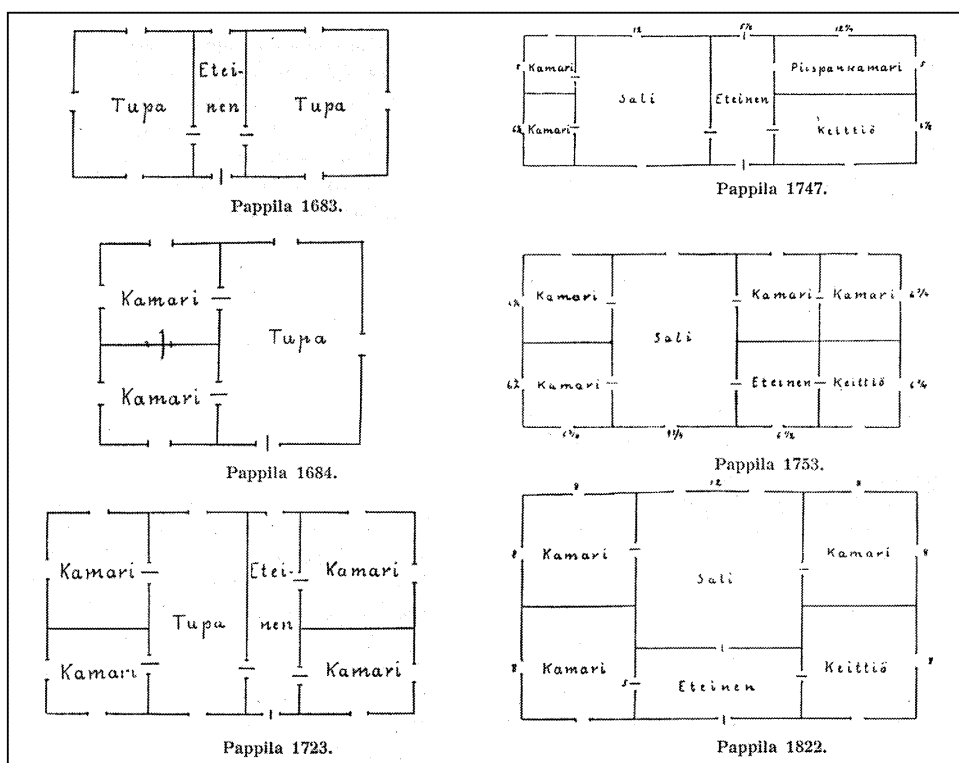
Kuva 10. Janakkalan pappilan pohjamuodon kehitys v. 1683 - 1822 tuomiokirjojen ja katselmuskirjojen mukaan. Piirrosten vuosiluvut eivät ole rakennusvuosia. Tuvan yhteyteen rakennettiin Janakkalassa kamareita jo 1600-luvun loppupuolella, toisaalta varsinainen karoliininen pohjaratkaisu omaksuttiin verrattain myöhään, vasta 1800-luvun alkupuolella.

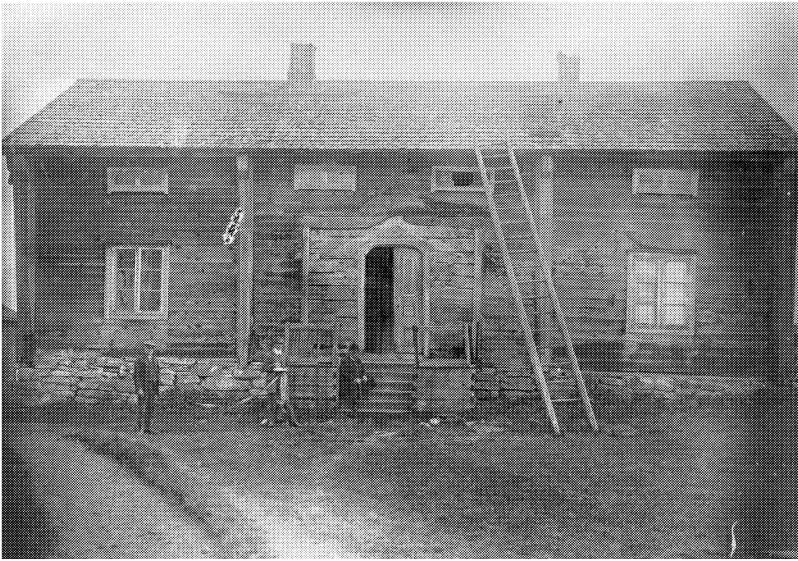
**Kuva 13. Pappiloiden rakentamisen laatu parani 1800-luvulla. Yleensä rakennusta kunnostettiin niin kauan kuin se oli mahdollista, näin hirsikehässä on usein tunnistettavissa pitkä rakentamishistoria. Kuvassa Kemin pappila (1740-luku) 1900-luvun alun asussa. Rakennus purettiin ”pihapiiriä rumentamasta” 1910-luvulla.**

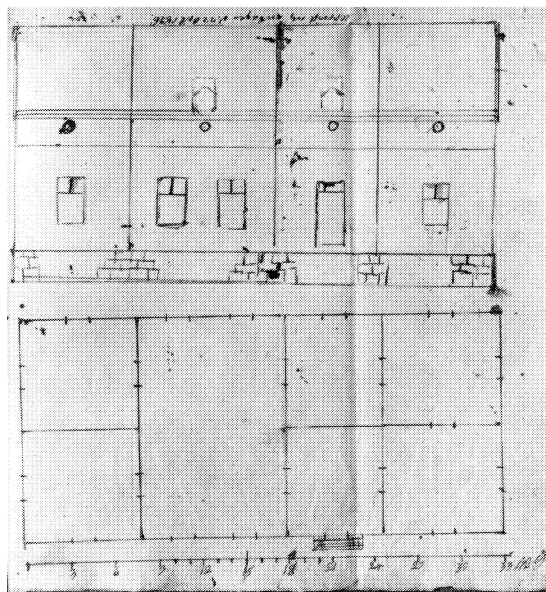
**Kuva 14.** Vielä 1800-luvulla pappiloiden piirustukset käsittivät usein ainoastaan kirkkoherran piirtämän luonnosmaisen suunnitelman. Kuvassa Kalajoen kappalaisen pappilan Hietalan hyväksytty piirustus vuodelta 1826. Hietalan pappila (1826) on edelleen pappilakäytössä.

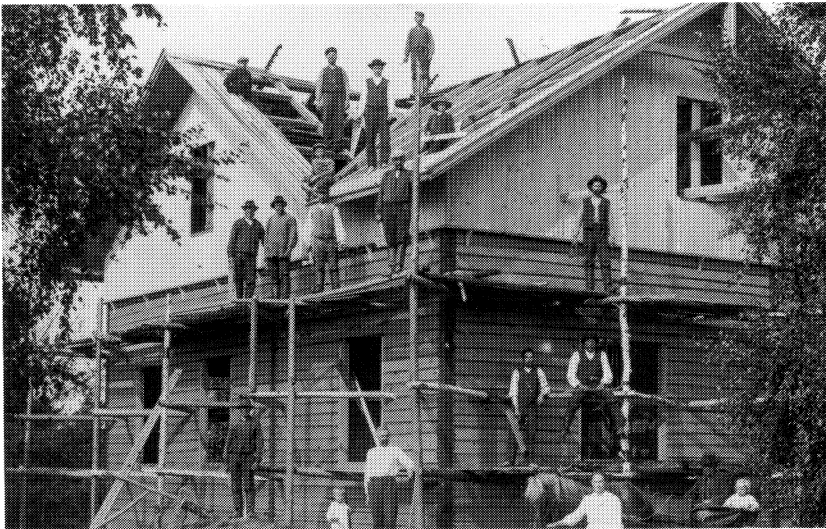
Kuva 15. Jäppilän pappilan rakentamista vuonna 1912, jolloin pappilaa (1877) laajennettiin. Vielä vuosisadan alkupuolella päivätyöläiset osallistuivat ainakin osittain rakentamiseen. Jäppilän pappila on kokenut myöhemmin lisää muutoksia, mutta on yhä pappilakäytössä. (Nykytilanne kuvassa 192.)

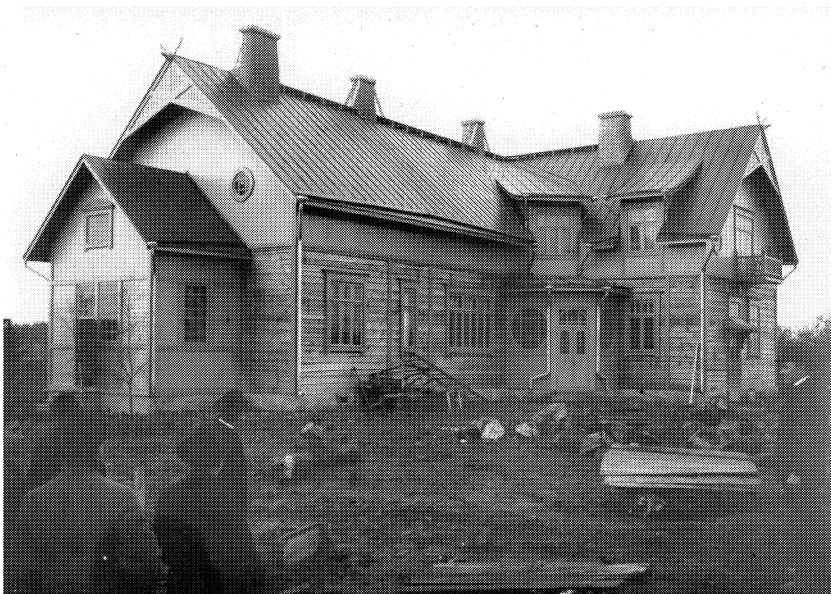
Kuva 16. Pappiloiden vuoraaminen saattoi viivästyä jopa useita vuosikymmeniä. 1900-luvun alun pappiloiden ullakkokerros rakennettiin usein rankorakenteisena; näin julkisivu sai heti osittaisen lautavuorauksen. Kuvassa Lempäälän pappila (1900) 1900-luvun alun asussa. Nykyisin pappila on seurakunnan omistuksessa leirikäytössä.

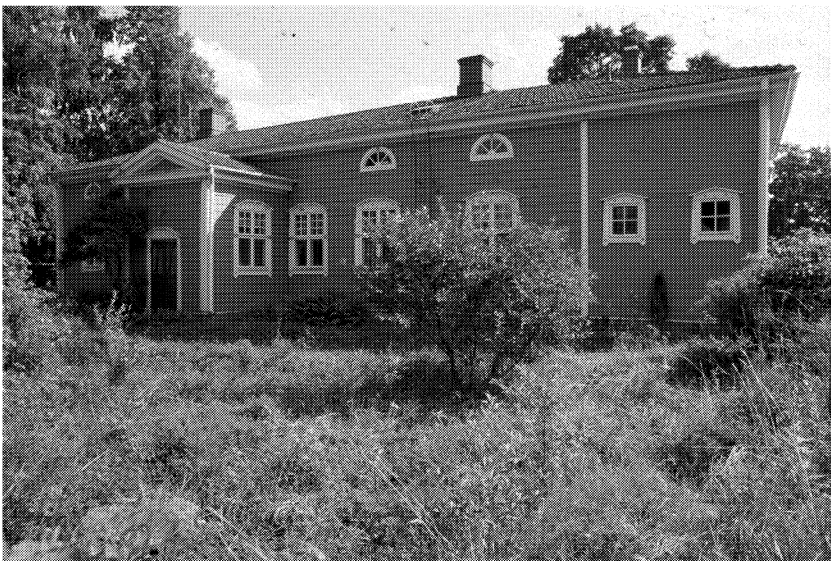
Kuva 25. Pappiloissa on usein eri aikakausien tyylipiirteitä. Tyylipiirteet esiintyvät harvoin rakennuksissa puhtaina. Rakennusten verhouksia, ikkunoita ja kuisteja on yleensä muutettu, joskus on saatettu lisätä irrallisia koristeaiheita. Sahalahden empiretyylinen kappalaisen pappilan (1855) ikkunat on uusittu 1910-luvulla ja samassa yhteydessä pielilaudat on muutettu jugendhenkisiksi. Rakennus on nykyisin yksityisomistuksessa asuinkäytössä.

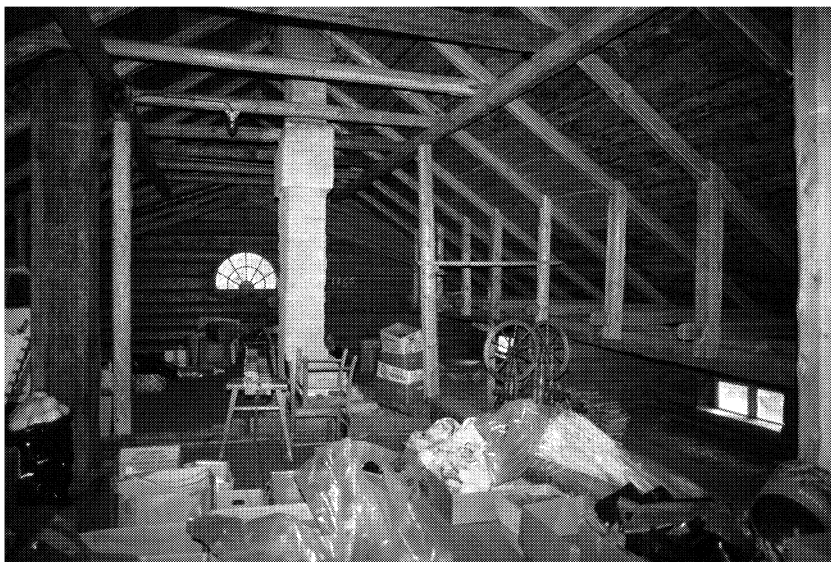
Kuva 26. Tohmajärven pappilan (1841) empirellä tyypillistä loivaa kattokulmaa on myöhemmin jyrkennetty. Korotus näkyy peräseinällä. Rakennus on seurakunnan omistuksessa kokoontumis- ja virkistyskäytössä.

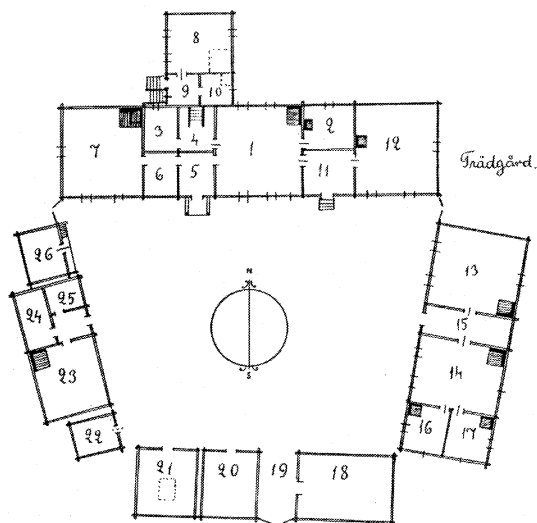
**Kuva 27. Kemiön pappilan miespiha vuoden 1690 talontarkastuspöytäkirjojen mukaan. Rakennukset muodostavat suljetun linnoitusmaisen kokonaisuuden.**

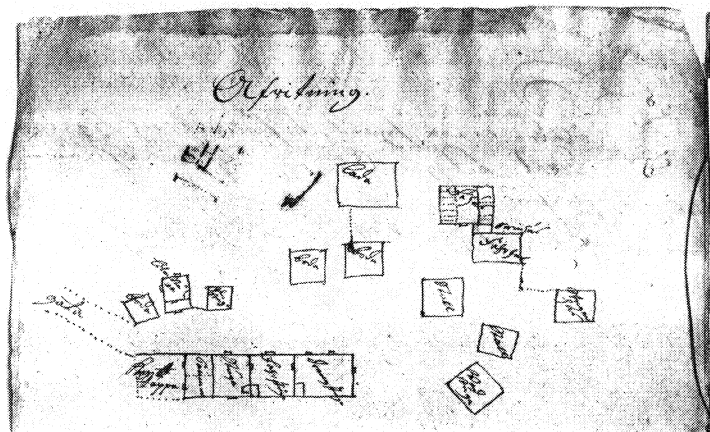
**Kuva 28. Vironlahden kappalaisen pappilan päärakennus ei vielä vuonna 1748 poikennut 1600-luvun pappiloista. Pappilan pihamuodossakaan ei ole vielä havaittavissa merkittävää pyrkimystä säännöllisyyteen. Asumistoiminta on pääosin keskittynyt yhteen riviin, ja karjarakennukset muodostavat hyvin hajanaisen karjapihan.**

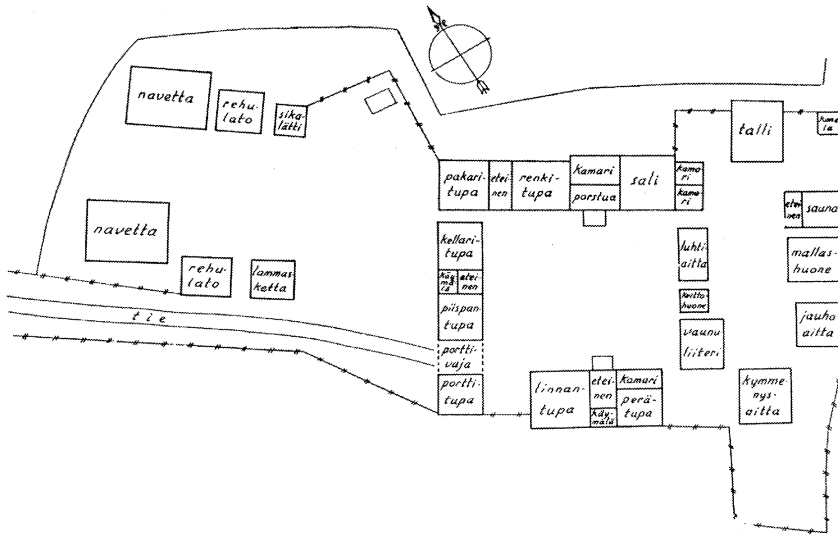
**Kuva 29.** Lohtajan pappilan rakennukset ja niiden sijainti vuonna 1732 toimitetun katselmuksen mukaan. Neliömäinen miespiha on varsin suljettu, ja asuinhuoneet sijaitsivat edelleen useissa rakennuksissa edellisten vuosisatojen rakennustapaa noudattaen.

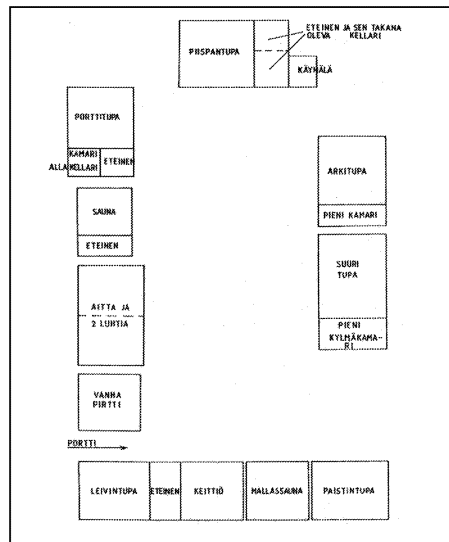
**Kuva 30.** Iin pappilan miesspihan rekonstruktio vuoden 1697 pappilainventaarion mukaan. Pihapiirin eri-ikäiset rakennukset rajaavat säännöllistä pihaa. Varsinaista päärakennusta ei vielä ole, toisaalta yksittäisten rakennusten lukumäärä on edelleen suuri.

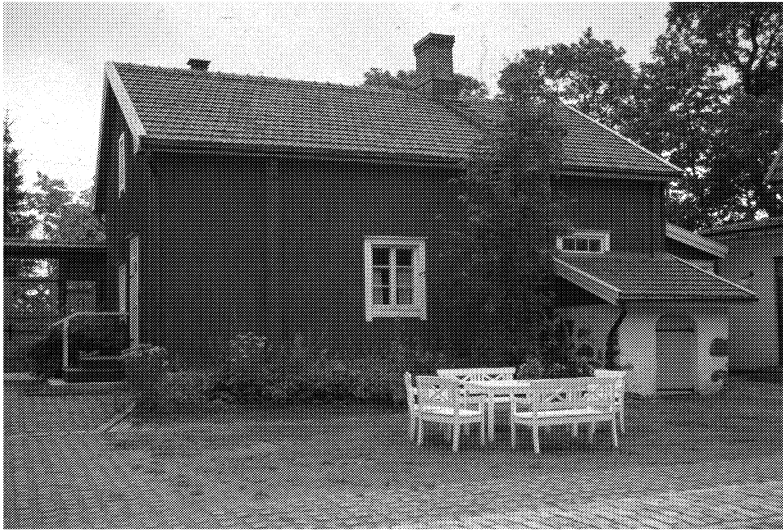
**Kuva 31. Maarian 1600-luvun lopulla rakennettu pappila käsitti tuvan, kaksi kamaria ja kellarin. Vanha pappila säilyi pihapiirissä uuden päärakennuksen valmistuttua vuonna 1791. Nykyisin pappilassa on seurakunnan toimisto- ja kerhotiloja.**

1600-luvun pappiloiden ulkoasusta tai arkkitehtuurista ei ole kuvauksia, ja ajan pappiloista on säilynyt vain kaksi esimerkkiä, joiden ulkoasua ja sisätiloja on kuitenkin myöhemmin muutettu. Turkansaaren ulkomuseoon 1900-luvun alkupuolella siirretyn Ylitornion Kainuunkylän pappilan rakennusajankohtana pidetään 1600-luvun alkua,<sup>33</sup> vaikka rakennuksen huonejärjestys ja suuri koko viittaavat vuosisadan jälkipuoliskolle. Rakennus on pohjamuodoltaan paritupa, jonka keskellä sijaitsevan eteisen takaosaan on erotettu kaksi pientä kamaria. Suurimmassa tuvassa on ollut tulisija<sup>34</sup>. Kahdessa pienimmässä huoneessa on talviaikaan pidetty pienkarjaa<sup>35</sup>. Marian 1600-luvun lopulla rakennettu pappila käsitti tuvan, kaksi kamaria ja kellarin.

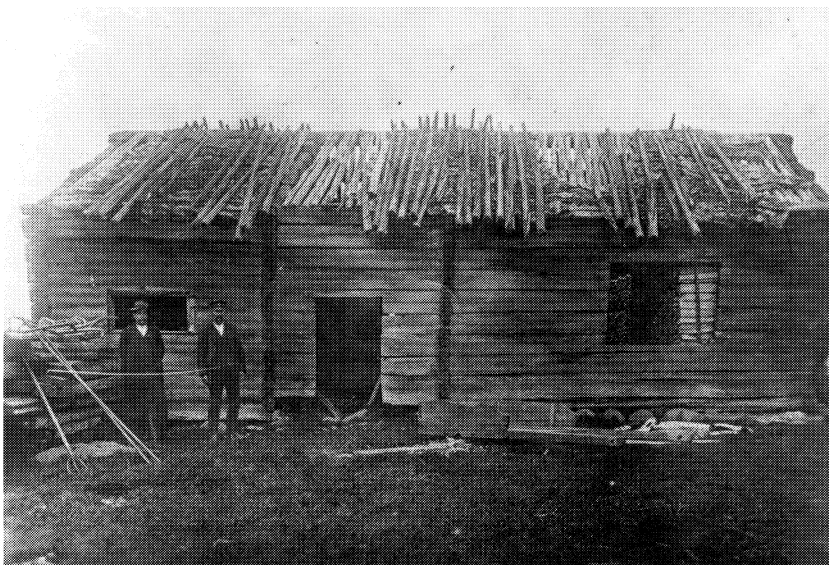
**Kuva 32.** Ylitornion seurakunnan 1600-luvulla rakennettu pappila varastokäytössä vuoden 1912 tienoilla. Sitten pappila on siirretty Turkansaaren ulkomuseoalueelle edustamaan 1600-luvun rakentamista ja pappilakulttuuria. (Nykytilanne kuvassa 8.)

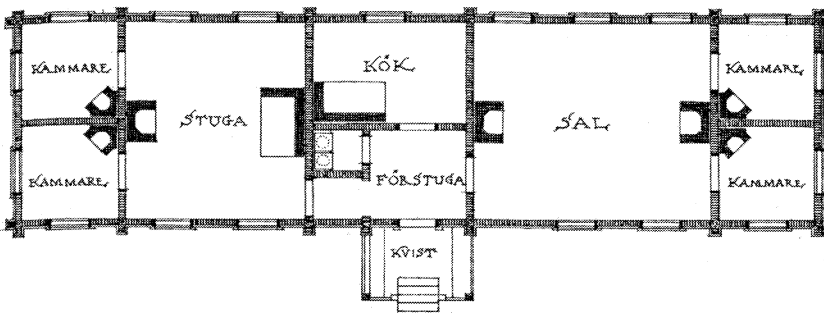
Kuva 33. Sipoon 1600-luvulla rakennetun pappilan rekonstruoitu pohjapiirros. Huoneiden käyttötarkoitukset ovat jo eriytyneet, ja päärakennuksessa on erotettavissa sali, tupa, keittiö ja kamareita.

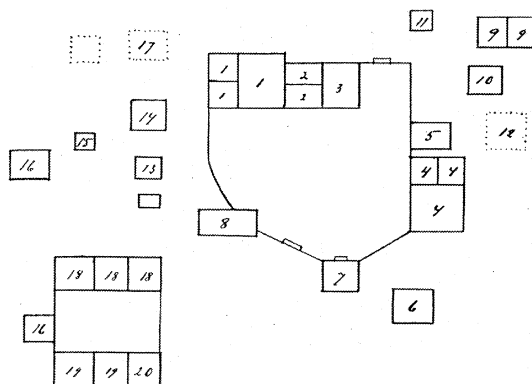
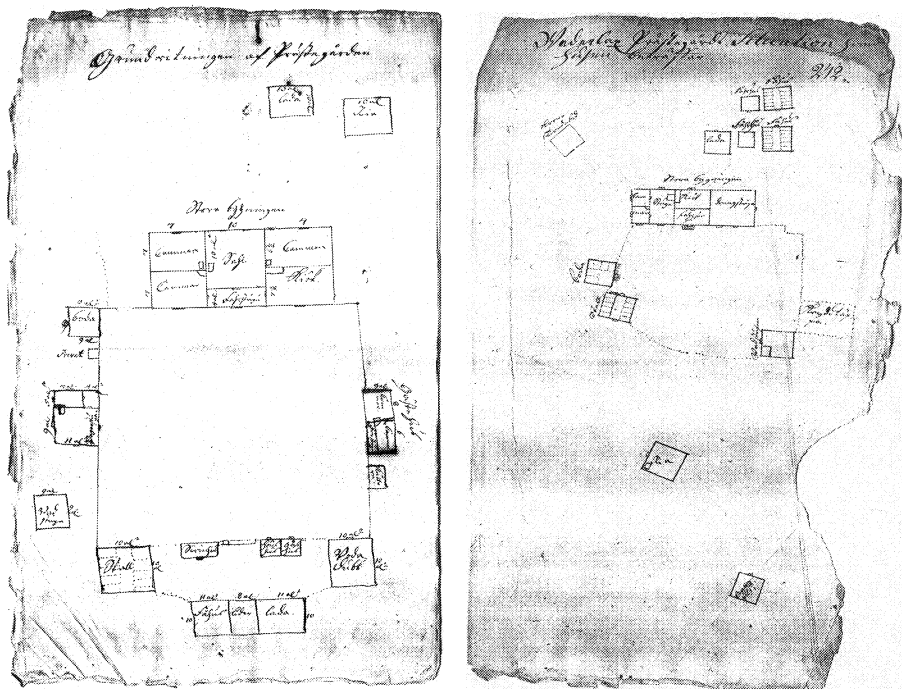
*Kirkkoherran pappila 1760.*

Kuvat 35 ja 36. 1700-luvun pappiloiden pihajärjestyksessä muodostui ihanteeksi säännöllisyys, joka on havaittavissa myös Vehkalahden pappilan vuoden 1746 asemapiirroksessa. Miespiha on laaja ja näyttävä, karjapiha hyvin tiivis ja käytännöllinen. Päärakennuksessa on karoliininen pohjakaava. Toisaalta usein käytännöllisyys säilytti pihan varsin suunnittelemattomana kuten oikealla olevassa kuvassa Vironlahden pappilan piirros vuodelta 1748 osoittaa. Virolahdella päärakennus on perinteinen paritupa, johon liittyy toisessa päässä kaksi kamaria.

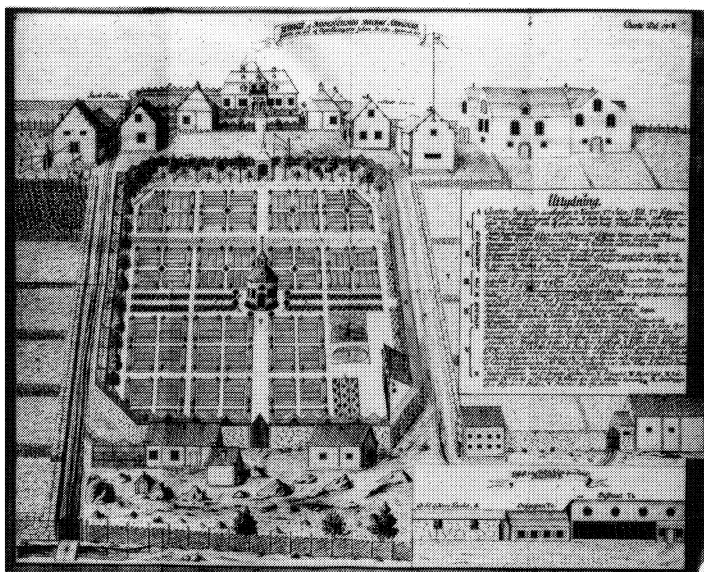
Kuva 37. Pietarsaaren kirkkoherran pappilan Rosenlundin puutarha kuului aikansa merkittävimpien puutarhojen joukkoon. Ruotsin kansallisarkistossa säilytettyä piirros havainnollistaa puutarhan lisäksi myös rakennustapaa.

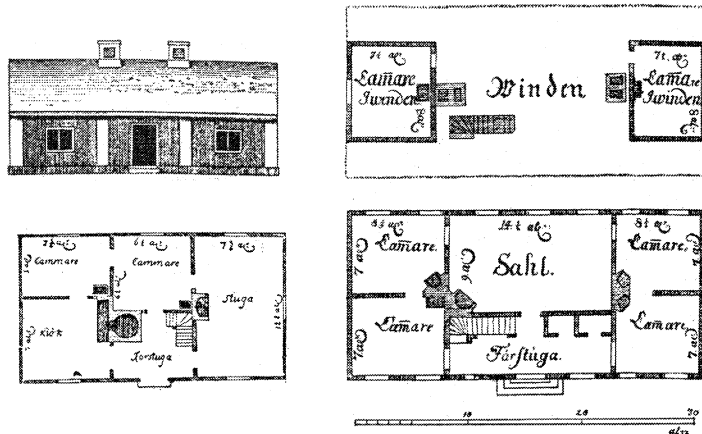
Kuva 38. Vasemmalla esitetty vuoden 1730 upseerin virkatalo muistuttaa vuoden 1720 valtiopäivien suosittellemaa pappilarakennusta, jossa keskellä on sali, päädyssä kamaripari, toisessa päädyssä keittiö. Oikealla oleva everstin virkatalomalli vaikutti suuresti pappiloiden pohjaratkaisun kehitykseen. Keskeissali säilyi pappiloissa yleisimpänä pohjamuotona 1800-luvun loppupuolelle asti.

Vuoden 1727 suosituksen mukainen kyökkitila havaittiin pappiloissa pian liian suureksi ja sen taakse alettiin erottaa uusi kamari, kyökkikamari, joka monissa pappiloissa tuli arkihuoneen tapaiseksi ruokailuhuoneeksi. Rakennus alkoi yhä enemmän muistuttaa pohjakaavaltaan upseerin mallitaloa. Perniöön vuonna 1732 valmistunut pappila kuului ensimmäisiin pappiloihin, joissa noudatettiin karoliinista pohjakaavaa. Pappilassa oli valtiopäivien antamien ohjeiden mukaisesti sali, sen edessä pitkä eteinen, toisessa päässä kaksi kamaria ja toisessa keittiö ja kamari. Keittiötila oli siis jo jaettu kamariksi ja keittiöksi.<sup>69</sup> Merkittävin arkkitehtoninen perin-

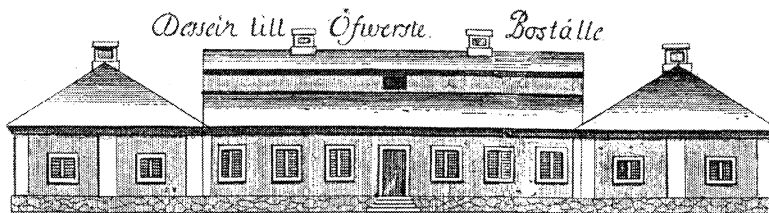
Kuva 39. Everstin virkatalon julkisivu vuoden 1730 mallisuunnitelman mukaan.

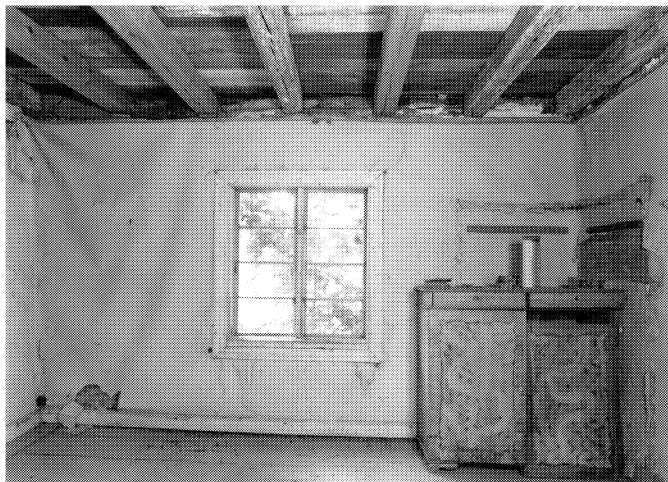
Kuva 40. Taivassalon vanhan pappilan (1756) sisätilan mittasuhteet ja erityisesti ikkunoiden matala ja leveä muoto kuvastavat 1700-luvun rakentamisen tapaa ja kauneusihanteita. (Pappila ulkoapäin kuvassa 178.)

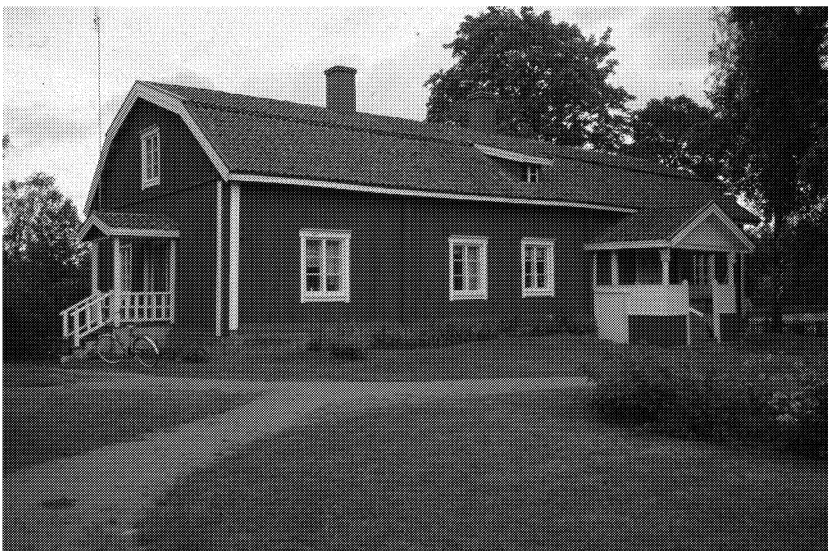
**Kuva 42.** Mansardikatto yleistyi 1700-luvun loppupuolella, jolloin myös Pernajan vanha pappila valmistui. Rakennus on nykyisin asunto- ja kerhokäytössä. Valtakunnallisesti tarkasteltuna pappiloissa säilyi yleisimpänä kattomuotona loiva harjakatto läpi koko vuosisadan.

Puuta haaskaava malkakatto jäi vuosisadan aikana käytöstä ja lautakatto yleistyi. Suurimmissa pappiloissa käytettiin paanukatteita. Taloustieteilijät pitivät lautakatteita palonarkoina ja puuta tuhlaavina, ja he suosittelivat turve- ja kivikatteita.<sup>74</sup> Taite eli mansardikattoja käytettiin kartanoissa jo 1760-luvulla ja muutamat pappilat seurasivat esimerkkiä parikymmentä vuotta myöhemmin.

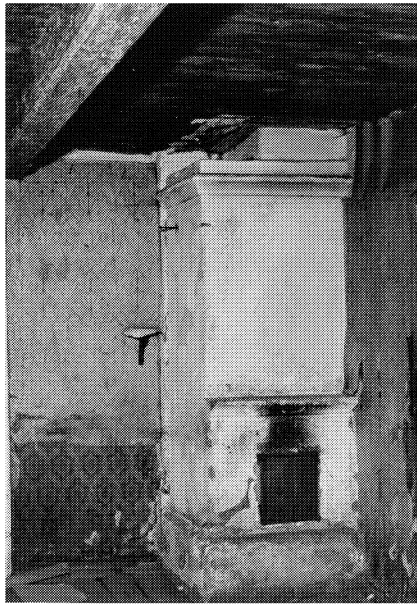
**Kuva 43. Kaakeliuunit tulivat aluksi käyttöön vauriissa pappiloissa. Rapatut tiiliuunit säilyivät yleisimpänä uunityyppinä syrjäisissä kirkkoherran pappiloissa ja kappalaisen pappiloissa. Kuva Orimattilan 1800-luvun alussa rakennetusta Käkelän vanhasta pappilasta, joka myytiin siirrettäväksi 1900-luvun alussa ja myöhemmin 1950-luvulla paloi.**

Huoli metsävaroista sai aikaan uusien lämmitysuunityyppien innokkaan kehittelyn. Kehittelytyön tuloksena syntynyt vastavirta-kakluuni oli puitasäästävänä käytännöllinen, mutta se jätti tuvan ilman valaistusta ja puhdistavaa ilmavirtaa. Niinpä alettiin valmistaa uuneja, joissa yhdistyivät avoimen takan ja umpinaisen kakluunin edut; tyyppi oli lähellä nykyään tunnettua kaakeliuunimuotoa.<sup>77</sup> Kaakeliuunit yleistyivät 1700-luvun kuluessa pappiloissa, mutta pienissä syrjäkyläpappiloissa näitä uudistuksia ei omaksuttu hetkessä.

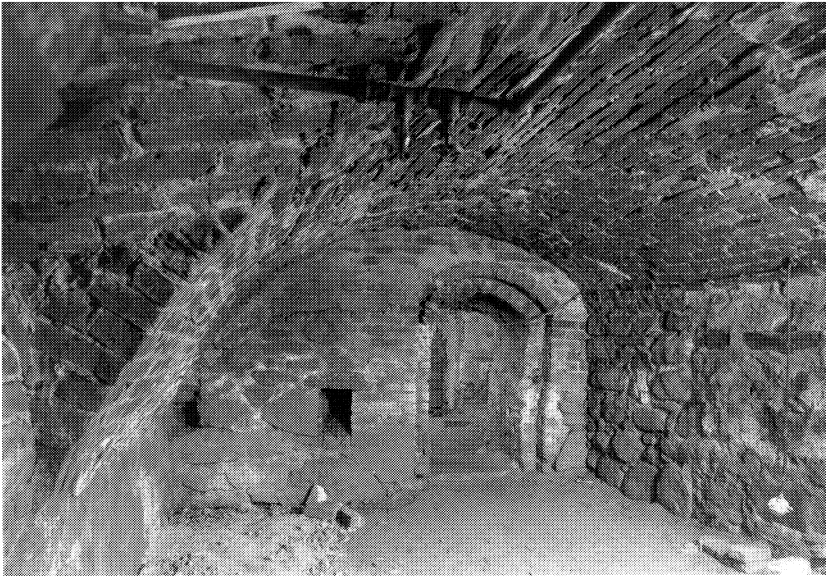
Kuva 44. Kivirakentaminen rajoittui pappiloissa yleensä kellareihin, joiden kivi- ja tiililimityksissä onkin usein havaittavissa vuosisatainen kehitys. Kuvassa Taivassalon vanhan pappilan kellari. Pappila on rakennettu 1750-luvulla, mutta kellari on parisataa vuotta vanhempi.

Hyödyn ajan taloustieteilijöiden kehotuksista<sup>78</sup> huolimatta ei pappiloiden rakentaminen kivestä yleistynyt. Maarian vuonna 1791 valmistunut tiilipappila edusti aikansa parasta rakentamisen laatua. Urakoitsija olikin käyttänyt rakentamiseen paljon enemmän varoja kuin mihin seurakunta oli sitoutunut.<sup>79</sup> Vielä sata vuotta myöhemminkin kivirakentamista oudoksuttiin seurakunnissa.<sup>80</sup> Maamme pappilat ovat muutamaa poikkeusta lukuun ottamatta puurakennuksia,<sup>81</sup> ja kivirakentamisen mestarinäytteet näkyvät pappiloissa edellisten vuosisatojen, 1500- ja 1600-lukujen, holvatuissa kellareissa ja seuraavan vuosisadan, 1800-luvun, kivinavetoissa.

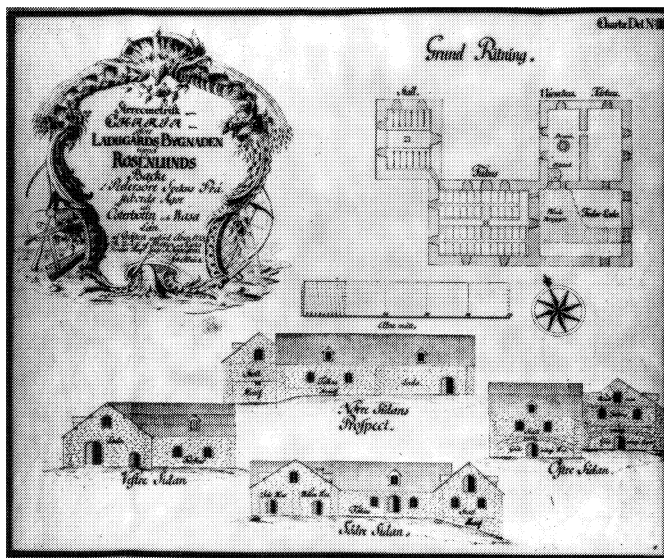
Kuva 45. Vaikka kivirakenteisia pappiloiden päärakennuksia on rakennettu ainoastaan muutamia, olivat kivirakenteiset navetat pappiloissa jokseenkin yleisiä 1800-luvulla. Pietarsaaren pappilan kavinavetta 1700-luvun lopulta on maamme suurimpia.

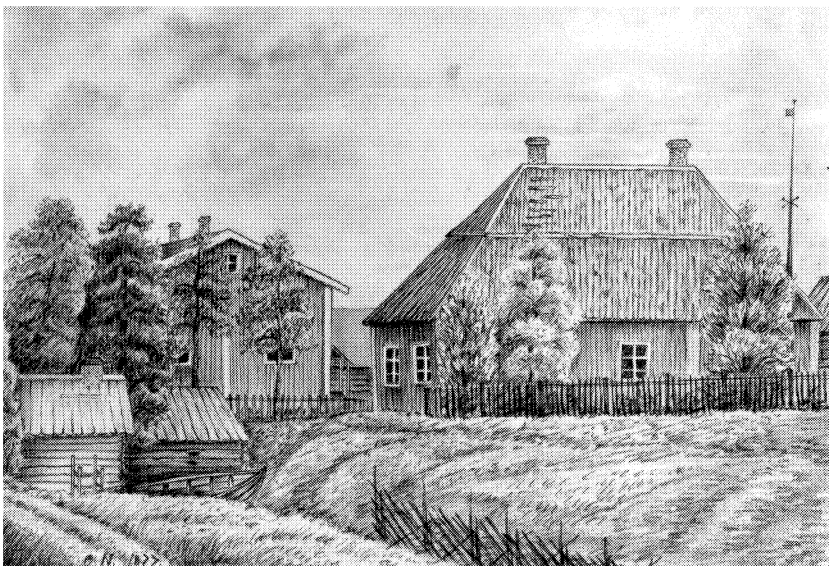
Kuva 47. 1700-luvun barokkipappiloille oli tyypillistä niukka koristelu sekä jyrkkä ja korkea aumakatto. Iin kappalaisen pappilan piirros vuodelta 1877.

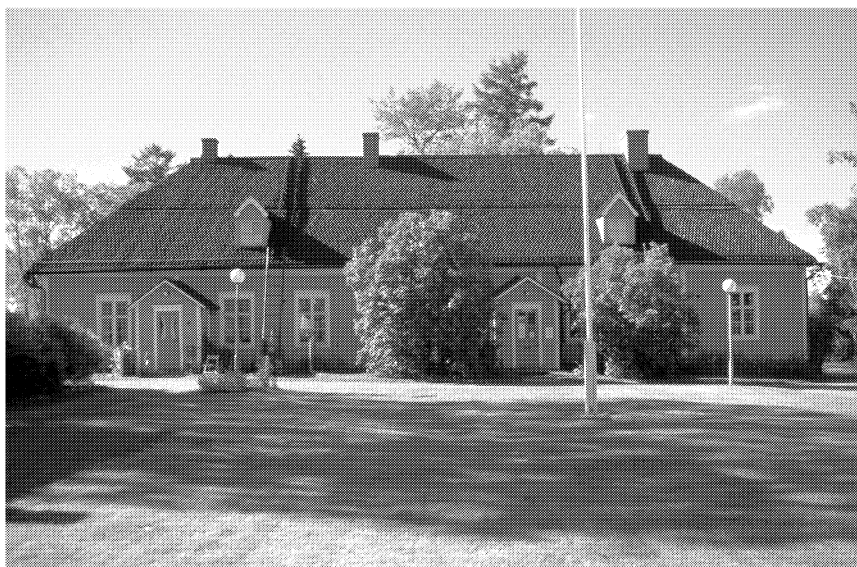
Kuva 48. Kaarlelan pappila (1737) on harvoja 1700-luvun pappiloita, joissa on yhä havaittavissa myöhäisbarokille tyypillisiä piirteitä, kuten jyrkkä korkea aumakatto. Rakennus on yhä pappilakäytössä.

Kaarlelan pitäjän (Kokkola) pappilan päärakennus, joka valmistui vuonna 1736, on aikakauden merkittävimpiä säilyneitä pappilarakennuksia. Sen nykyasu, jossa on barokin piirteitä, on pääosin peräisin Anders Chydeniuksen aikana vuonna 1773 tehdyistä kunnostustöistä. Tällöin rakennus vuorattiin leveällä pystylaudoituksella ja maalattiin punamullalla, neliömäiset ikkunat korotettiin suorakaiteen muotoisiksi ja entinen olkikatto korvattiin paanuilla.<sup>88</sup>

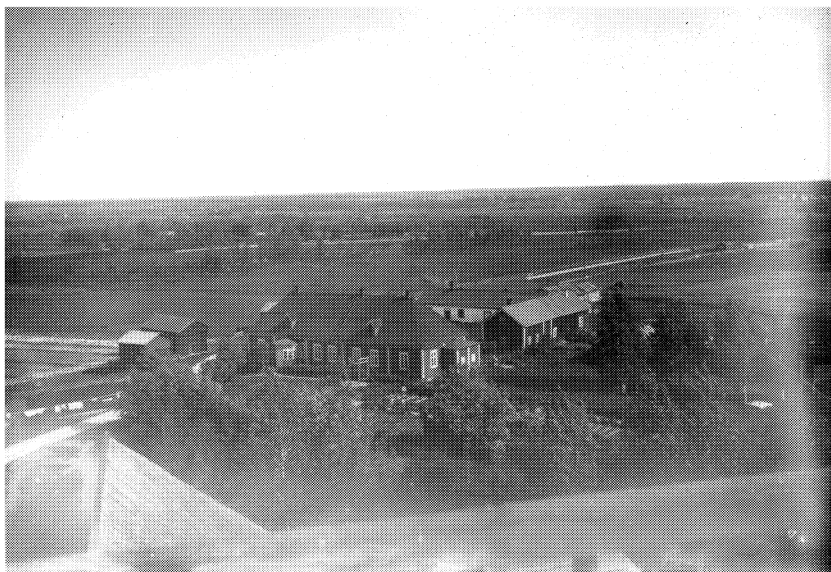
**Kuva 49. Kaarlelan pappilan pihapiirissä näkyy pyrkimys säännönmukaisuuteen ja selkeyteen. Miespiha on suojattu, mutta ei täysin suljettu. Kuva 1900-luvun alusta.**

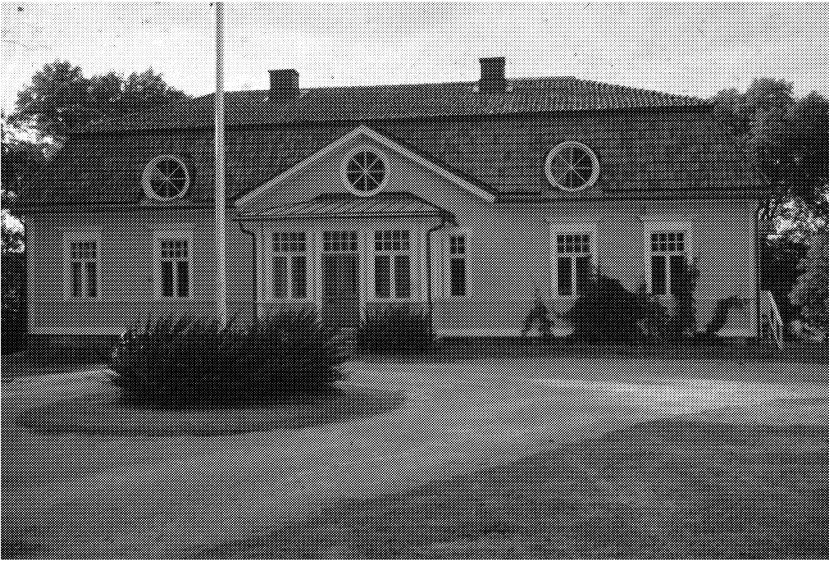
Kuva 50. 1700-luvun lopulle tyypilliset kustavilaisen uusklassismin piirteet ja Wijnbladin mallikirjojen vaikutus näkyvät selkeästi Karjaan (1785) pappilassa, vaikka se on myöhemmin läpikäynyt muutoksia. Rakennus on seurakunnan omistuksessa ja kerhokäytössä.

Karjaan kirkkoherran pappila Läntisellä Uudellamaalla edustaa 1700-luvun lopun kustavilaisuutta huolimatta siitä, että sitä on myöhemmin uusittu ja laajennettu. Yksikerroksisessa päärakennuksessa on mansardikatto, jonka yläosa on aumattu. Rakennuksen hahmossa on erotettavissa tyypillisiä uusklassismin piirteitä. Pappilan pääsisäänkäyntikuisti liittyy leveään frontoniin (*fronton*). Rakennuksen takana on myös leveä frontoni ja avokuisti. Myöhemmin rakennetut kolme kattoikkunaa antavat rakennukselle sen nykyisen ominaisilmeen.

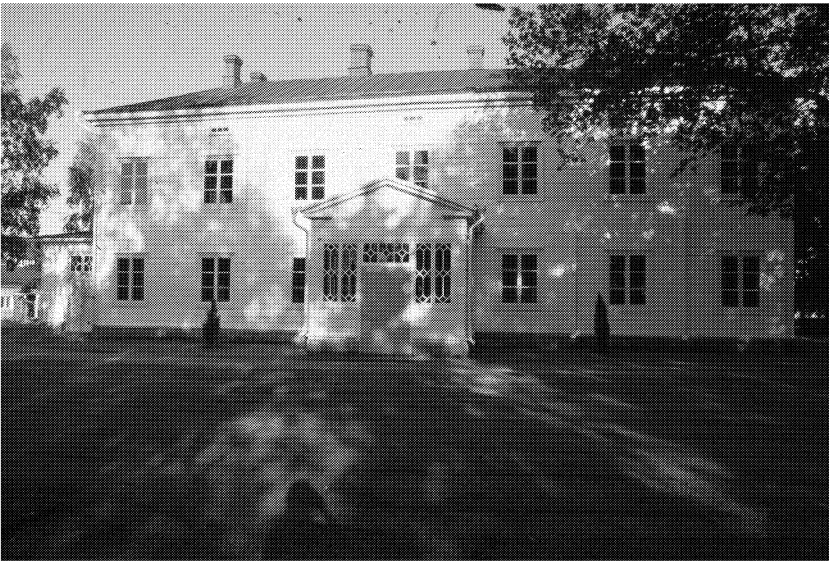
Kuva 51. Pöytyän kaksikerroksinen aumakattoinen pappila (1802) on yksi harvoja säilyneitä kaksikerroksisia pappiloita, joissa on uusklassismin tyylipiirteitä. Seurakunnan omistamassa rakennuksessa toimii nykyisin museo.

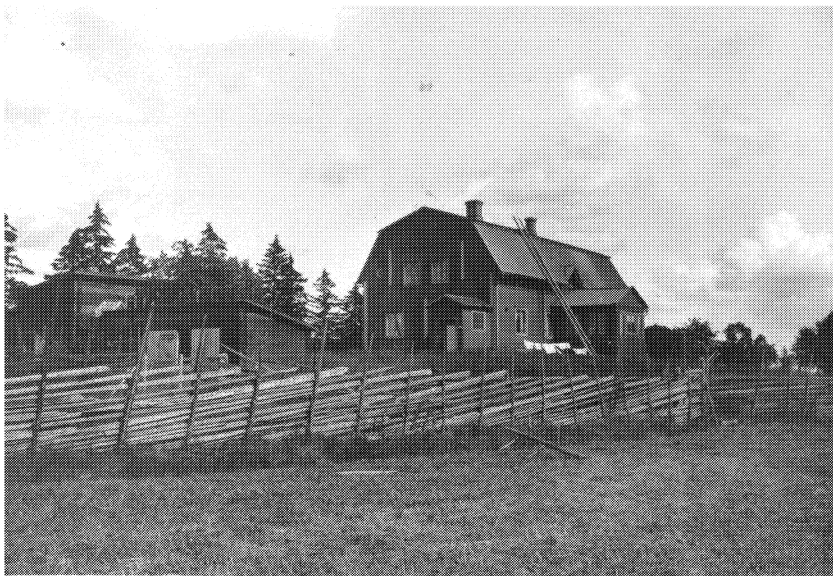
Kuva 52. Tyrvään vanhalle pappilalle (1810) antaa voimakkaan hahmon mansardikatto, joka vielä 1900-luvun alkupuolella oli katettu pärein. Nykyisin pappila sijaitsee Vammalan taajamassa ja on kunnan omistuksessa näyttelytilana.

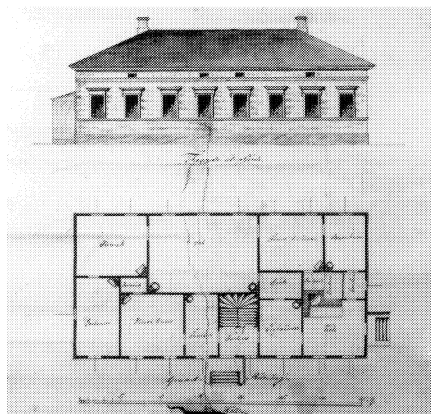
Kuva 72. Köyliön pappilan piirustus vuodelta 1841 muistuttaa pohjamuodoltaan hyvin paljon Lohrmanin yli kymmenen vuotta myöhemmin tekemää mallipiirustusta. Pappilan julkisivu on ajalle tyypillisesti piirretty kivirakentamista mukaellen. Toteutettu rakennus on yhä pappilana. (Nykytilanne kuvassa 347.)

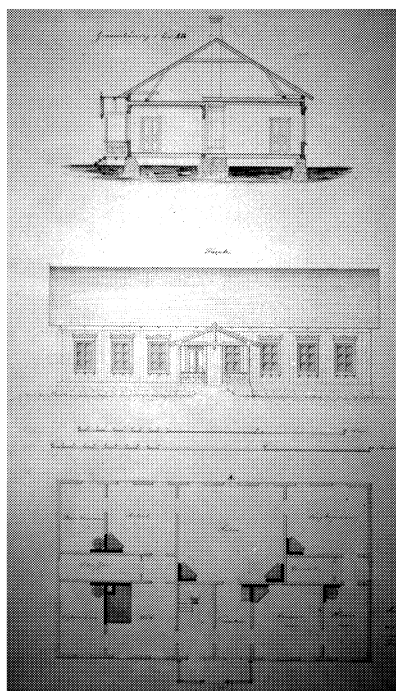
Kuva 73. Lohrmanin vuonna 1854 piirtämä pappiloiden tyyppipiirustus ei sinällään tuonut mitään uutta pappilarakentamiseen. Julkisivun ikkuna- ja kuistidetaileihin liittyy yllättävän rikas koristelu. Vaikka kuisti sijoittuu julkisivuun vielä symmetrisesti, on symmetrisyys jo rikkoutunut ulko-oven sijoittelussa.

Vuosisadan lopun vilkkaaseen pappilarakentamiseen liittyi indententti E. B. Lohrmanin vuonna 1854 laatima pappiloiden tyyppipiirustus.<sup>126</sup> Tyyppipiirustuksessa rakennus on osittain vapautunut symmetriasta, mutta pohjaratkaisu on edelleen tiukan suorakulmainen. Rakennuksen keskellä, eteisen takana, sijaitsee perinteiseen tapaan sali, jonka toisella puolella on makuukamari ja toisella puolella ruokasali ja lastenhuone. Rakennuksen molemmissa päädyissä on keskeisesti, käytävän jatkeena kaksi kapeaa, pitkää huonetilaa, joista toinen on ruokakomero ja toinen pukeutumishuone. Kapean ja pienen eteisen toisella sivulla on vierekkäin keittiö ja piiankamari, toisella sivulla kirkkoherran kanslia ja työhuone. Mallipiirustus ei varsinaisesti tuonut pappiloiden pohjaratkaisuihin mitään uutta, ennemminkin se vakiinnutti jo olemassa olevia ratkaisuja. Yleensä toteutetuissa ratkaisuissa lastenkamarin sijaan tehtiin vieraskamari (piispankamari). Mallipiirustuksen julkisivukuvassa fasadin keskelle on sijoitettu avokuisti. Lohrman esitti pappilan pystyvuorattuna, mikä poikkesi empiren tavasta. Ikkuna- ja kuistidetalleihin liittyvä koristeellisuus vaikutti vuosisadan lopun kertaustyylien omaksumiseen. Yhtään pappilaa ei toteutettu täysin tyyppipiirustuksen mukaisena.

Vielä 1800-luvun jälkipuoliskolla useiden pappiloiden ja Lohrmanin tyyppipiirustuksen huonejärjestykset muistuttivat keskeissalipohjaa, vaikka huoneluku oli kasvanut. Sisäarkkitehtuuri muuttui vähemmän muodolliseksi ja aiempaa vapaammaksi. Kanslia ja keittiö sijaitsivat usein pääsisäänkäynnin sivuilla, vieraskamari kanslian takana, sali eteisen takana ja makuuhuone keittiön takana. Yhä useammin pappiloissa oli kaksi salia, joista toinen oli ruokailua varten. Salit oli sijoitettu joko rinnakkain tai ruokasali pihan puolelle. Rakennusten

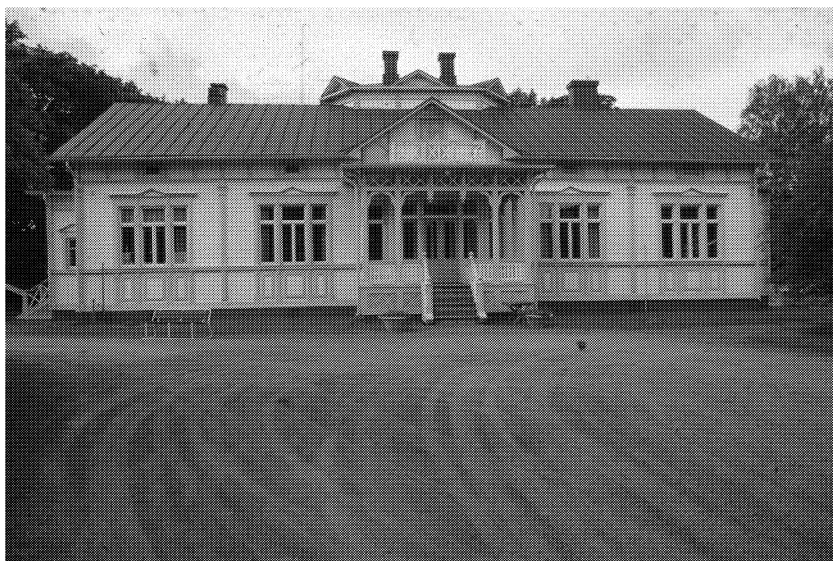
**Kuva 76.** Ulvilan seurakunnan nykyisin kokoontumiskäytössä oleva kirkkoherran pappila (1894) edustaa hyvin koristeellista 1800-luvun lopun uusrenessanssia ja rakentamisen tapaa. Hyvin tyypillistä vuosisadan lopun pappiloiden julkisivuille on niiden jakaminen laudoituskenttiin listoitusten avulla.

Vuosisadan loppupuolella rakennetuissa pappiloissa julkisivua jäsennöitiin yleensä listoituksin. Usein seinäpinta jaettiin pystysuunnassa kolmeen kenttään, joista keskimmainen paneloitiin vaakasuuntaan ja muut kentät pystysuuntaan. Rintapaneeli saattoi kiertää koko rakennuksen ympäri, mutta joskus se oli ainoastaan ikkunoiden alla, jolloin ikkunan vuorilaudat ulottuivat alas jalkapaneeliin saakka ja muodostivat kehyksen rintapaneelille. Ikkunoiden alapuolinen rintapaneeli oli pappiloissa usein koristeltu.<sup>131</sup>

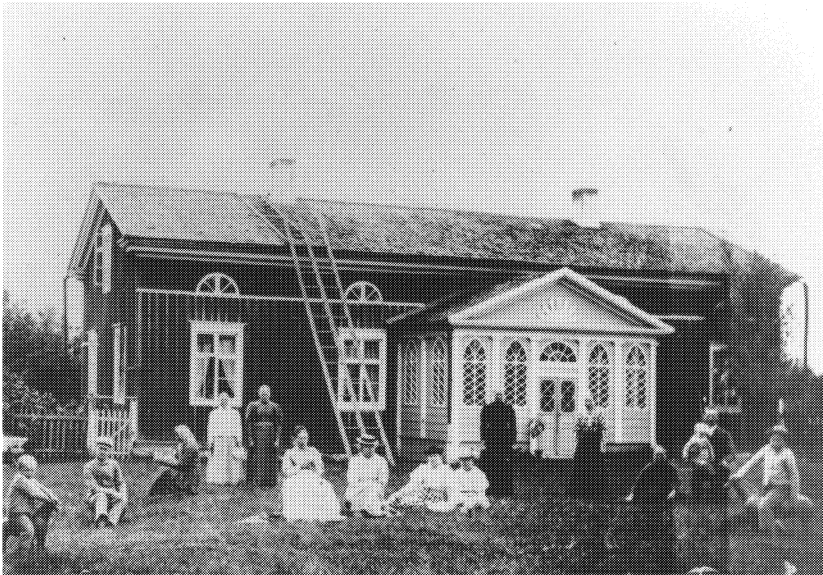
**Kuva 77. Vetelin pappila (1844) vuonna 1896. Pappila valmistui vuonna 1844. 1800-luvun lopulla rakennetussa suurikokoisessa lasikuistissa on uusgotiikan tyyli-  
piirteitä. Rakennus purettiin vuonna 1971. Yleisimpiä maassamme ovat verrattain yksinkertaiset pappilarakennukset. Niissä tyylillinen ilmaisu on havaittavissa lähinnä kuisteissa, joita tarpeen mukaan uusittiin ja uudistettiin.**

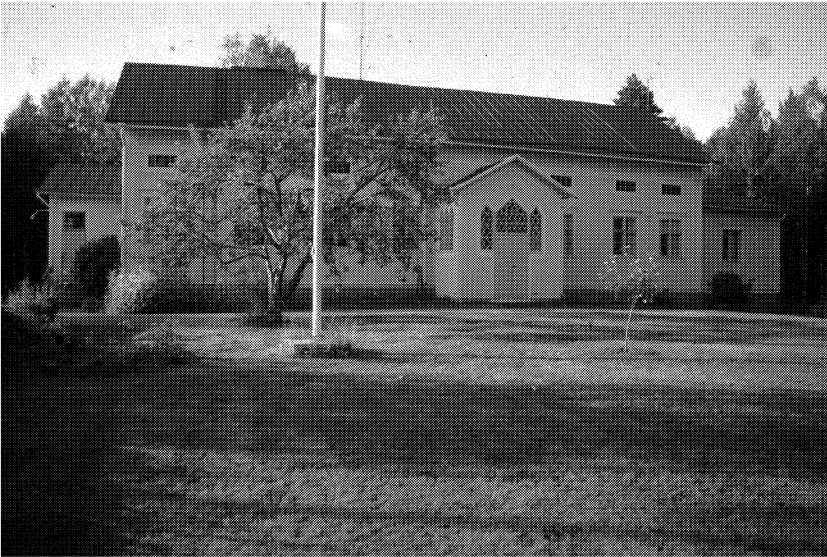
Kuva 78. Useimmiten uusgoottilaisuus näkyy pappiloiden ulkovuorauksissa ja kuistien ikkunoiden goottilaishenkisissä muodoissa. Siikaisten pappilan (1872) seinäverhous on tehty käyttäen uusgotiikan suosimaa pyöreähuippusta tiheää pystylistoitusta. Rakennus on nykyisin pappila- ja kirkkoherranvirastokäytössä.

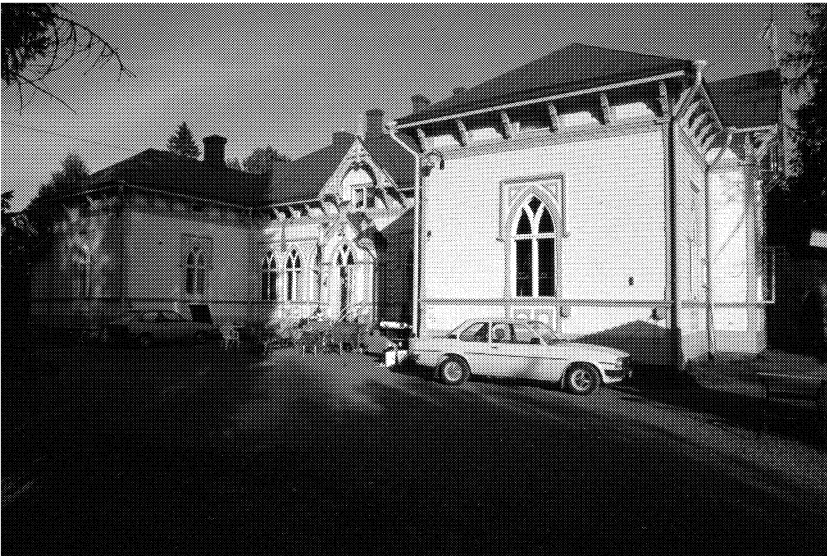
Kuva 79. Saarijärven pappila Kolkanniemi (1904) on paras esimerkki uusgoottilaistyyllisestä pappilasta. Sen runsas koristelu seuraa tyyllille tyypillisiä muotoaiheita, suippokaaria ja vinoneliöitä. Kunnan omistama rakennus on Teatteri Eurooppa Neljän käytössä.

Uusgotiikan vaikutus näkyi Saarijärven Kolkanniemessä, joka valmistui vasta vuonna 1904. Edestäpäin lähes symmetriseen rakennukseen liittyy sisäänkäynnin puolella molemmilla sivuilla aumatut keskipäädyt. Keskellä olevan pienen frontonin edessä on ulkoneva koristeelli-

nen kuisti. Rakennuksen molemmissa päädyissä frontonien tympanoneissa on leikkauskoristeita ja takana epäsymmetrisesti leveä keskipääty. Puutarhan puoleiseen julkisivuun liittyy lisäksi sisäänvedetty lasikuisti. Suippokaaristen ikkunoiden alapuolella jalkapaneelissa on neliömäiset koristeaiheet ja yläpuolella porraskehykset. Räystäään alla on näyttävä komero-konsoli-nauha.

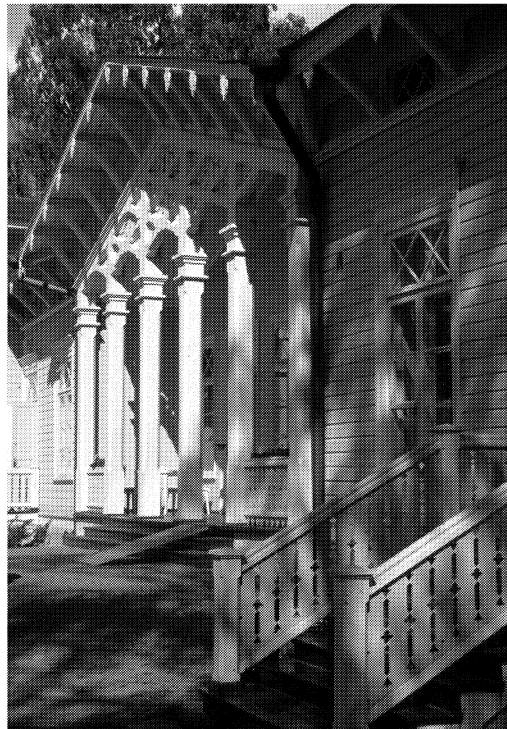
Kuva 80. 1800-luvun lopun kertaustyylien vaikutus näkyy Mikkelin maaseurakunnan pappilan (1869) puuleikkauksissa, pitkien räystäiden kattokonsoleissa ja ikkunamuodoissa. Nykyisin matkailukäytössä oleva Kenkäveroniemi on maamme ensimmäisiä uusrenessanssipappiloita.
