# SUOMEN VANHAT PAPPILAT – MENNEISYYDEN TULEVAISUUS

**ANU  
SOIKKELI**

Arkkitehtuurin osasto,  
Oulun yliopisto

**Soikkeli, Anu, Old parsonages in Finland - preserving the past for the future**

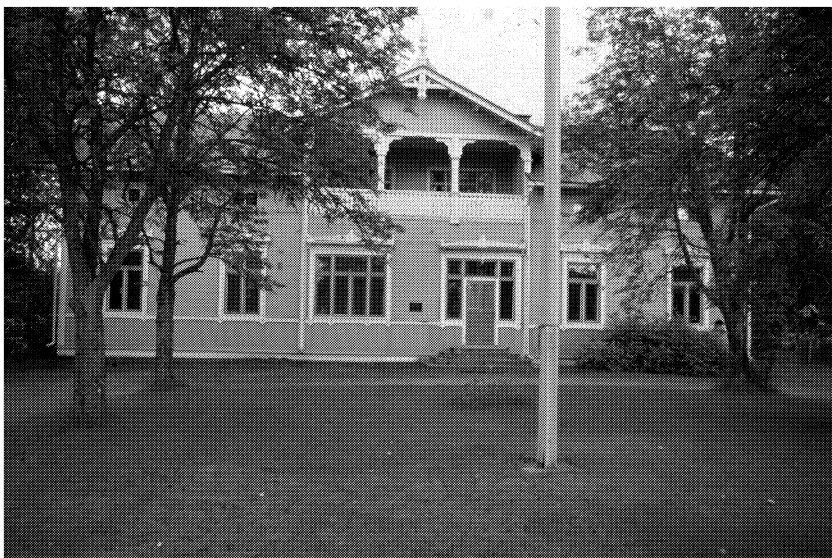
**Kuva 81. Pihlajaveden pappilassa Koipimäessä (1890) on erotettavissa sveitsiläistyylin piirteitä. Pappilan pohjakaava on jo voimakkaasti muuntunut karoliinisesta pohjasta, mikä on tyypillistä 1800-luvun jälkipuolen pappiloille. Seurakunnan omistama rakennus on nykyisin vailla käyttöä.**

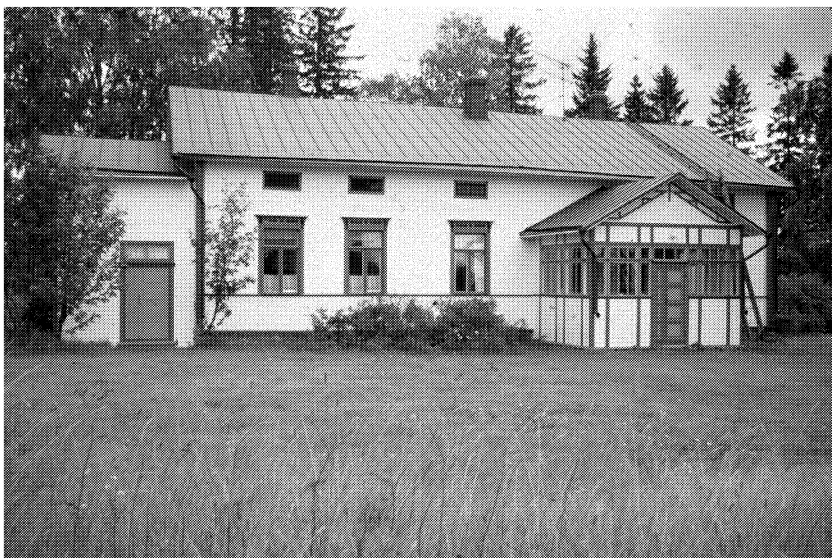
Kuva 82. Yksinkertaista ja pappiloille tyypillistä 1800-luvun lopun rakentamista edustaa Hailuodon pappila (1903), jossa koristeellisuus on niukkaa ja keskittyy pääasiassa ikkunoiden otsikoihin sekä kuistiin. Rakennuksen vuoraus on 1900-luvun puolivälissä uusittu. Yksityisomistuksessa oleva pappila on asuinkäytössä.

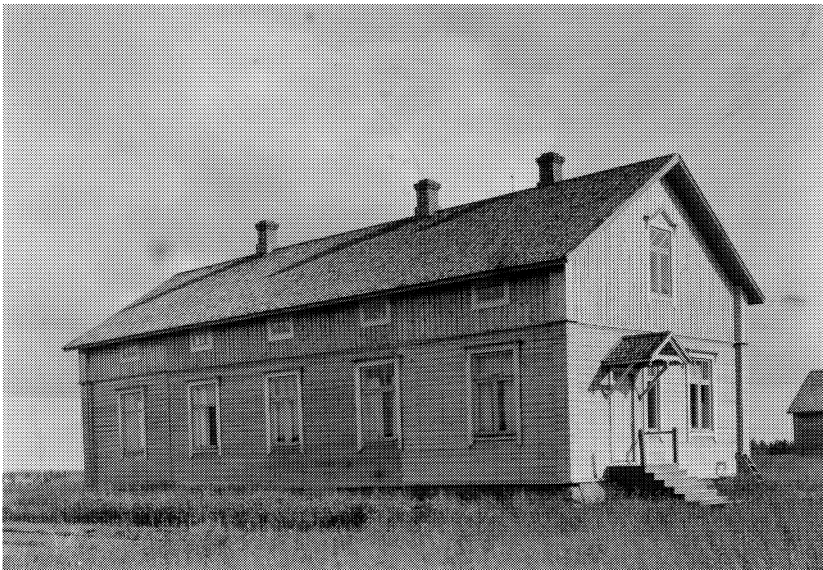
Kuva 88. Ranuan pappilan (1916) rakentamisprosessi oli hyvin pitkä. Vuosina 1912 - 1913 tehtiin valmistelevia toimia kuten hankittiin sammalet, veistettiin hirret ja tehtiin kattopäreet. Kuvassa Ranuan pappila vuonna 1926, jolloin rakennus oli edelleen maalaamatta. Nykyisin siinä toimii pappila- ja kotiseutumuseo.

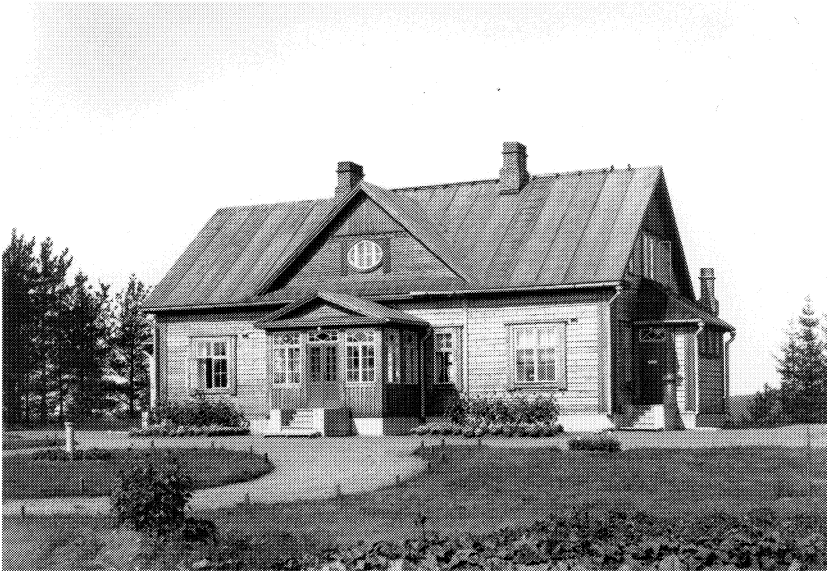
Kuva 89. Simpeleen pappila pian sen valmistumisen jälkeen vuonna 1927. Laajojen pappilapuutarhojen ja suuritöisten istutusten aika oli jo väistynyt. Pappila on edelleen seurakunnan omistuksessa asuin- ja kokoontumiskäytössä.

Simpeleen kirkkoherran virkatalo valmistui vuonna 1926<sup>160</sup> kirkon läheisyyteen. Pappilalle antaa voimakkaan hahmon lyhyehköön massaan liittyvä voimakas keskipääty lasikuisteineen. Rakennuksen takana on avokuisti ja päädyissä pienet kuistiosat, joista toinen on uusittu myöhemmin. Klassismin piirteet korostuvat pääsisäänkäynnin muotokielessä, mutta rakennuksen hahmo on huvilamainen. Huvilatyylin piirteitä on myös Joutsenon, 1920-luvun alussa<sup>161</sup> valmistuneessa, mansardikattoisessa kappalaisen pappilassa Savelassa. Korkean, lyhytmaassaisen pappilan takana on umpikuisti ja edessä lasikuisti, jonka yläpuolella on parveke. Rakennuksen sisätiloja on muutettu 1990-luvulla huomattavasti.

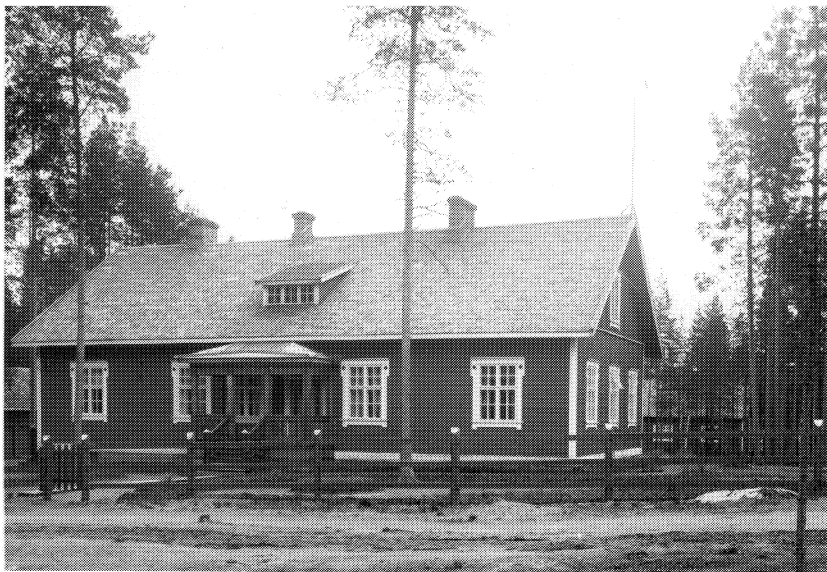
Kuva 90. Säynätsalon pappila (1923) vuoden 1927 asussa. Pappila rakennettiin ajalleen tyyppillisesti virka-asunnoksi, ei maalaistaloksi. Nykyisin pappila on seurakunnan omistuksessa vailla käyttöä.

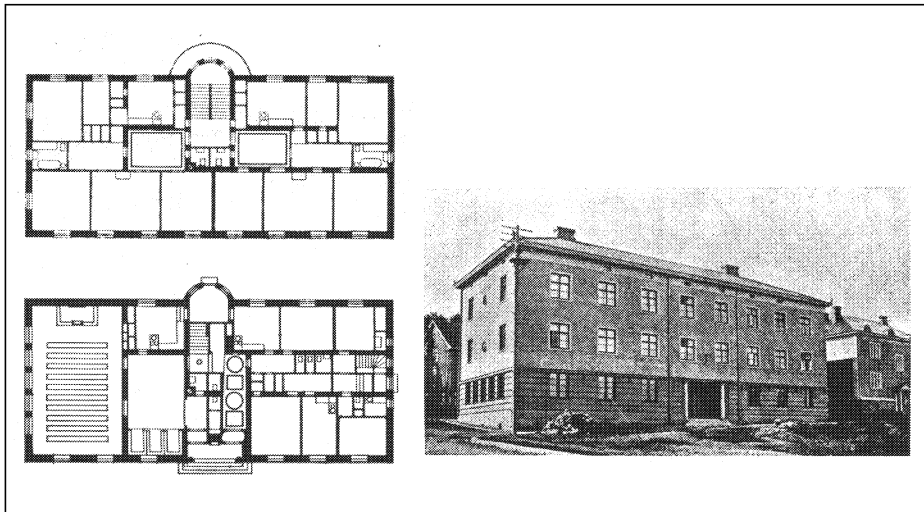
**Kuva 91.** 1800-luvun lopusta lähtien uudet kaupunkipappilat sijaitsivat yhä useammin seurakuntatalon yhteydessä. Bertel Strömmerin suunnitelmassa klassistishenkisessä Tampereen Pyynikin pappilassa (1929) oli papin asunnon lisäksi mm. useita muita asuntoja sekä seurakunnallisia tiloja.

Suurimpien asutuskeskusten pappilat rakennettiin vuosisadan alusta lähtien seurakuntatalojen yhteyteen. Esimerkiksi 1920-luvun loppupuolella valmistui Tampereelle nk. Pyynikin pappila, jossa pappien asuntojen lisäksi oli myös muiden seurakunnan työntekijöiden asuntoja sekä seurakunnallisia kokoontumistiloja<sup>149</sup>. Seurakuntatalojen yhteyteen rakennetut pappien asunnot jatkoivat heikosti pappilaperinnettä, sillä papin asunto jäi suuren rakennuskokonaisuuden pieneksi osaksi.<sup>150</sup>

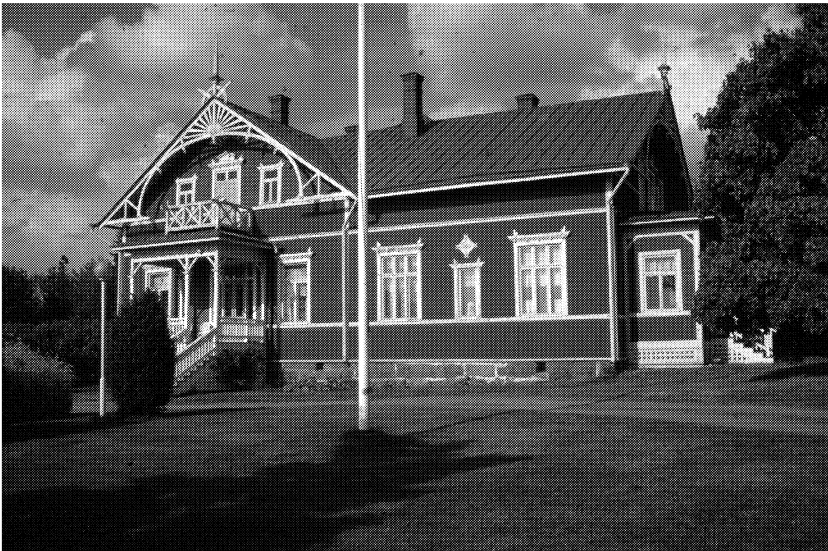
**Kuva 92. Laitilan uusrenessanssipappilan (1899) hahmossa ja vuoraustavassa on uusrenessanssin piirteitä, mutta koristeaiheet liittyvät kansallisromantiikkaan. Seurakunnan omistamassa rakennuksessa on nykyisin asunto ja kirkkoherranvirasto.**

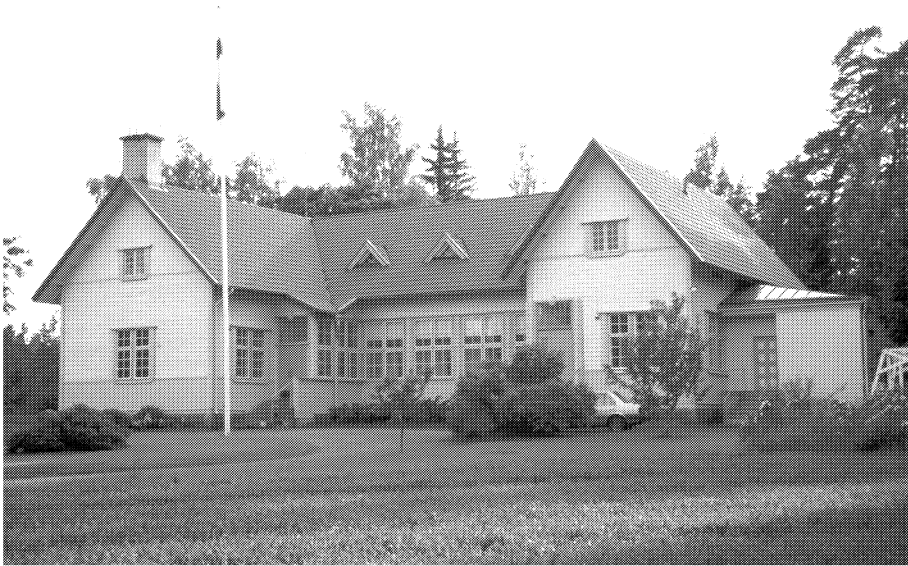
Kuva 93. Gesellius, Lindgren, Saarinen -toimiston suunnittelema Jokioisten pappila valmistui vuonna 1903. Paanukoristelu liittyy alunperin avonaiseen kuistiosaan ja pikkuruutuisten ikkunoiden vuorilautoihin.

Edustavimpia vuosisadan alun jugendhenkisistä pappiloista on Gesellius, Lindgren, Saarinen -toimiston suunnittelema, vuonna 1903<sup>156</sup> valmistunut Jokioisten pappila. Epäsymmetrisen rakennuksen molemmissa päissä on poikittaiset siivet. Näiden välissä edessä ollut leveä avokuisti

muutettiin vuonna 1906 lasikuistiksi. Toiseen päätyyn liittyy kivinen arkistosiipi. Rakennuksen pieniruutuisia ikkunoita kehystävä päänukoristelu on runsaimmillaan kuistiosassa.

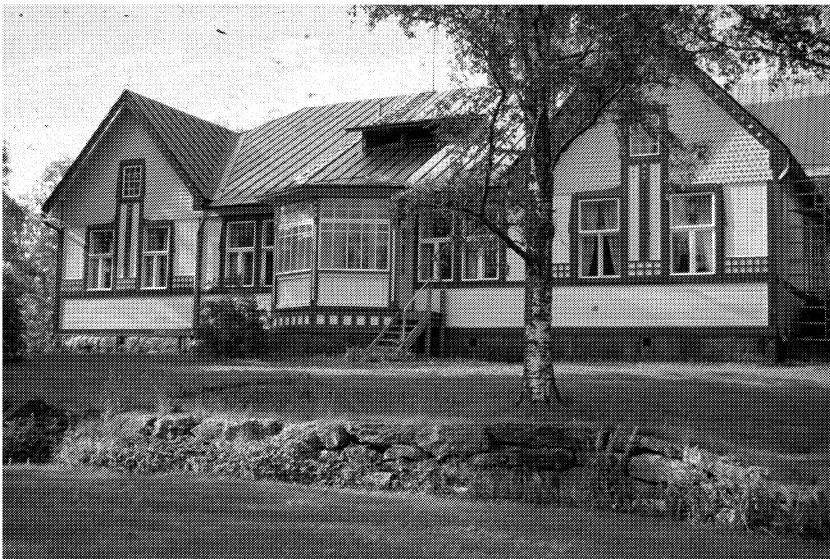
Kuva 94. Forssan pappilan (1911) julkisivua on jäsennöity jugendin aihein, kuten paanukoristein, ruutukuvioin ja laudoituksen suunnan vaihteluin. Rakennus on nykyisin seurakunnan kokoontumiskäytössä.

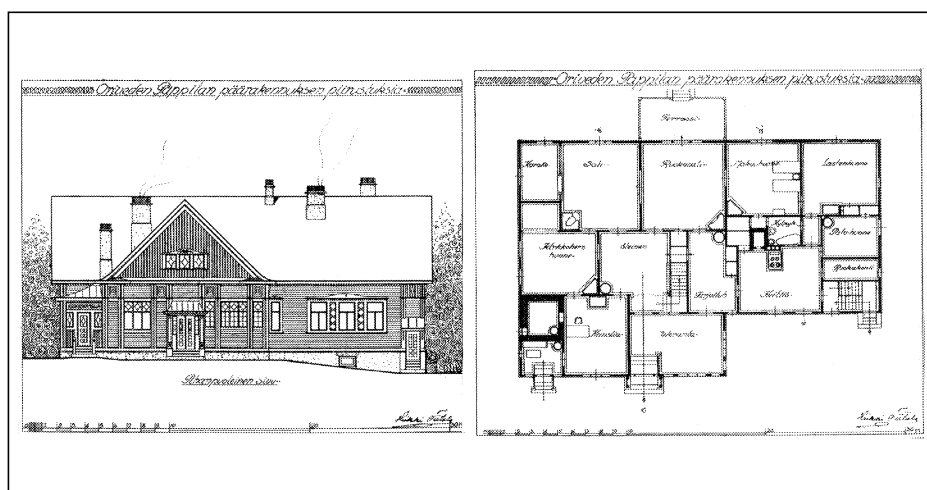
**Kuva 95.** Oriveden pappilan (1915) piirustus 1910-luvulta. Jugend-tyylisen pappilan pohjakaava on varioitunut ja vapaamuotoinen. Huonetilat ovat eriytyneet asuminen vaatimusten mukaan. Pappila on nykyisin yksityisomistuksessa asuinkäytössä.

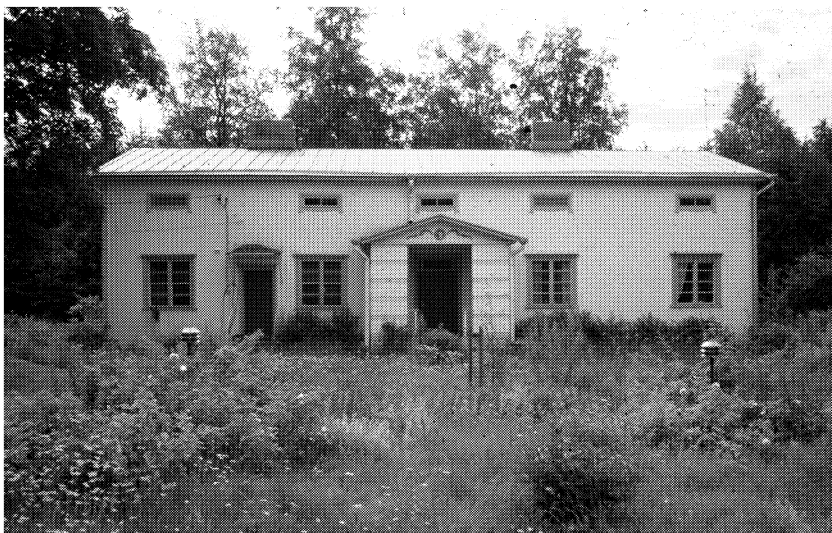
Kuva 96. 1920-luvun klassismia edustaa yksinkertaisen sopusuhtainen ja myös yksityiskohdiltaan hyvin säilynyt Mäntyharjun kappalaisen pappila Kiiski, joka nykyisin on yksityisomistuksessa asuinkäytössä.

Pappilaesimerkkejä 1920-luvun klassismista on vähän, luultavasti paluu symmetriaan ja jäykkään pohjaratkaisuun muodostui liian rajoittavaksi. Vuosisadan alun uusklassismin piirteitä on Mäntyharjun kappalaisen pappilassa Kiiskessä. Lähes symmetrisen, pystylaudoitettun rakennuksen edessä on pieni sisäänkäyntikatos ja keskellä avokuisti. Takana on pieni kapea kuisti ja avoterassi. Ikkunat ovat kahdeksanruutuiset, ja ruudut ovat litistyneitä. Aikansa klassistisia ihanteita toteutti myös vuonna 1927 valmistunut, rakennustoimisto Heikki Tiitolan suunnittelema Teiskon pappilan kaksikerroksinen päärakennus.<sup>159</sup> Täysin symmetrisen, pystylaudoitettun rakennuksen edessä on leveä lasikuisti ja loivalla, aumatulla katolla kaksi pientä satulakattoista kattolyhtyä. Molemmissa päädyissä on pienet umpikuistit.

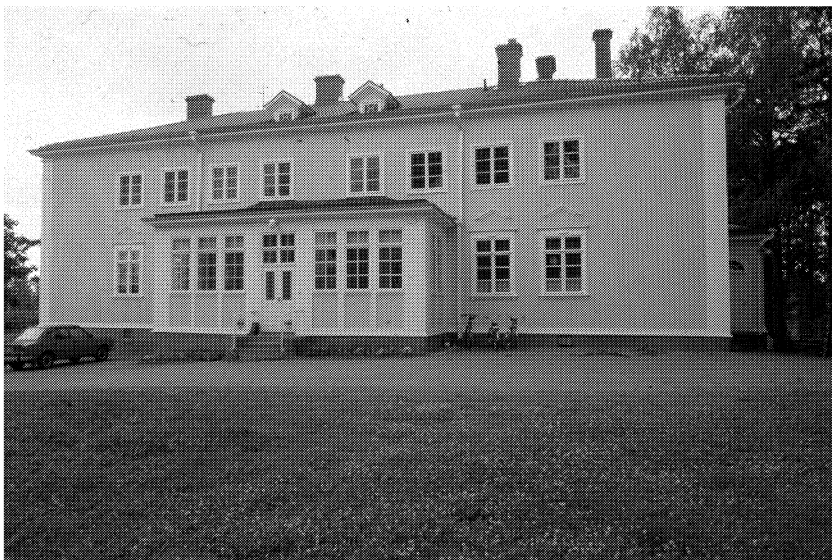
Kuva 97. Pappilana edelleen toimivassa Teiskon pappilassa (1926) on uusklassismin piirteitä. Rakennus on voimakkaan vertikaalinen, ja sen selkeitä, pystyrimoitettuja julkisivupintoja nyanssoivat niukat tyylitellyt koristeet.

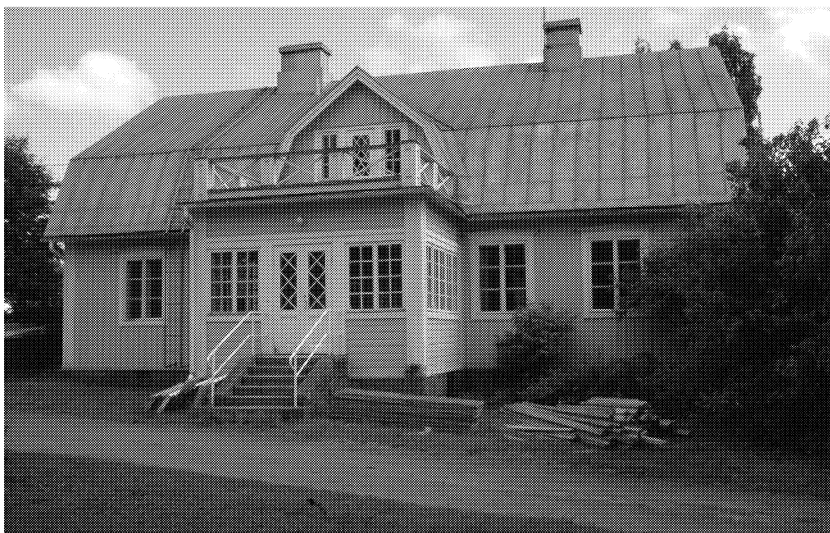
Kuva 98. Samanaikaisesti 1920-klassismin kanssa esiintynyt huvilatyyli vaikutti useisiin ajan pappiloihin. Espoon kappalaisen pappila (1923) on uusklassishenkinen, mutta edustaa lähinnä huvilatyyliä. Rakennus on seurakunnan omistuksessa kokoontumis- ja kerhokäytössä.

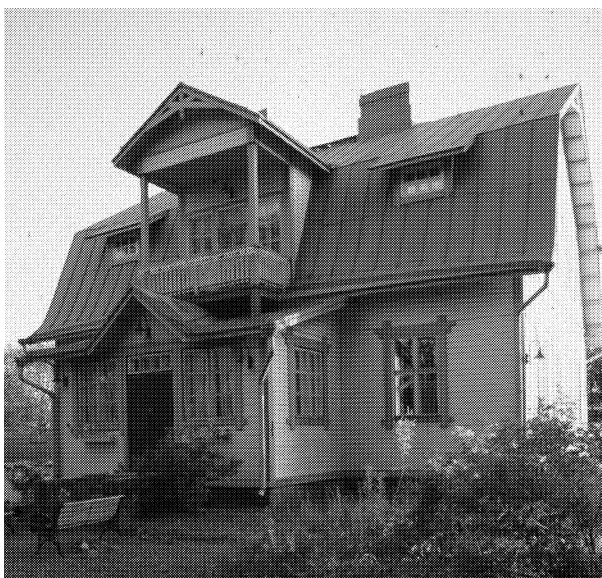
Kuva 99. Joutsenon kappalaisen pappila (1923) ei poikkea 1920-luvun varakkaan väen huviloista. Rakennus on noppamainen ulostyöntyvine lasikuisteineen ja suurine parvekkeineen. Nykyisin rakennus on yksityisomistuksessa asuinkäytössä, ja sen sisätilat ovat läpikäyneet laajoja muutoksia.

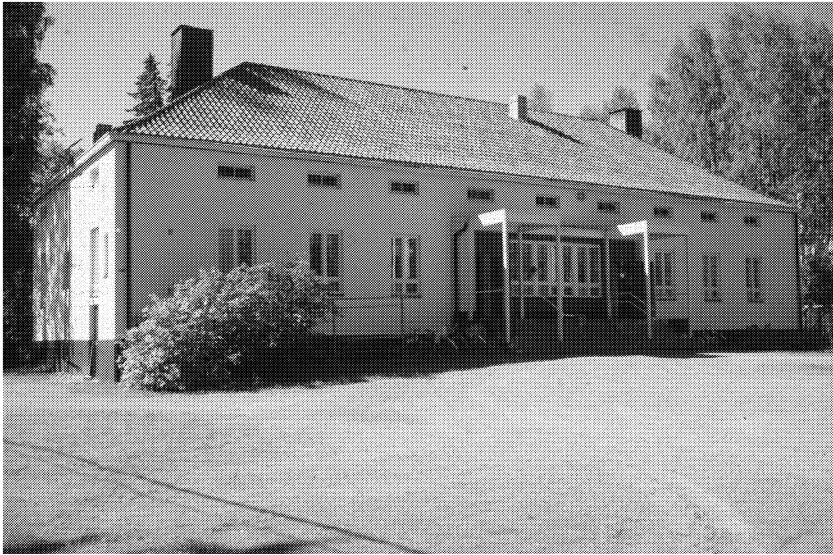
**Kuva 100.** Juvan kirkkoherran pappilan (1935) suunnitteli arkkitehti Martti Välikangas. Rakennus edustaa uusklassismin sävyttämää funktionalismia. Nykyisin seurakunnan omistamassa pappilassa toimii päiväkot.

Arkkitehti Martti Välikankaan suunnittelema funktionalistihenkinen Juvan kirkkoherran pappila valmistui vuonna 1935. Pitkähkön, symmetrisen ja rapatun pappilan keskellä on leveä porrasnousu, jonka sivuilla on tasakattoiset sisäänkäyntikatokset. Rakennuksessa on melko jyrkkä aumakatto, ja sen ikkunat ovat neliruutuiset siten, että kahden vertikaalisen ikkunan alla on kaksi pientä ikkunaruutua. Takana on avokuisti ja kolme pyöreää kattolyhtyä. Toisessa päädyssä on pieni puolipyöreä erkkeri.

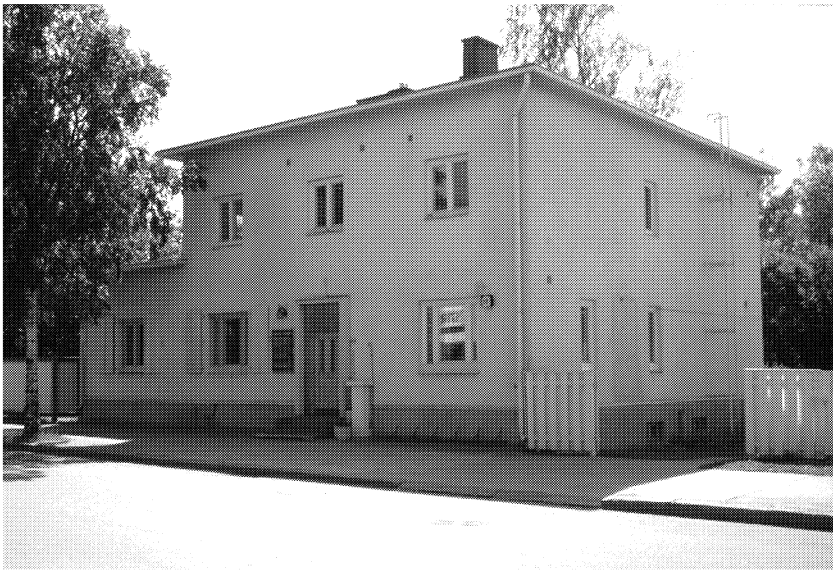
**Kuva 101.** Funktionalismin kauden pappilat olivat pääosin kaupunkitaloja. Haminan kirkkoherran pappila (1930-luku) on tyypillinen funktionalismin ihanteita ilmentävä kuutiomainen moderni kivirakennus. Seinäpinnat on rapattu sileiksi, ja vain sisäänkäyntiin liittyy niukkaa detaljointia. Rakennus toimii nykyisin kirkkoherranvirastona.

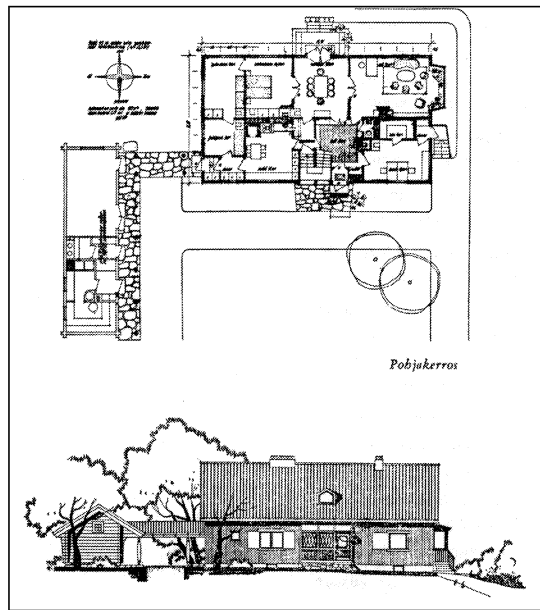
**Kuva 102.** Toisen maailmansodan jälkeen pappilat eivät enää poikenneet ajan pientalorakentamisesta. Kuvassa oleva Nuijamaan pappila (1950) edustaa aikansa romanttisinta suuntaa. Rakennus on edelleen pappilakäytössä.

Vuoden 1950 Arkkitehti-lehdessä esiteltiin Nuijamaan uusi pappila, jonka suunnitelmista vastasivat arkkitehdit Tarja ja Esko Toiviainen.<sup>163</sup> Pappila on esimerkki ajalleen tyyppisestä pientalorakentamisesta, johon liittyy yksinkertaista koristeellisuutta mm. ikkunaluukuissa ja katoksen välityksellä päärakennukseen liittyvän hirsisen siipirakennuksen pylväiden urakoristeissa. Huonesommitelmassa korostuu aksiaalisuus makuuhuoneen, ruokailuhuoneen ja olohuoneen välillä. Pohjamuoto, jossa rakennuksen keskellä on ruokasali, on kuin kaukainen muistuma vanhasta keskeissalijärjestelmästä. Pappila on selvästi perheasunto, eikä pieni tuulikaappi luo juhlanan julkista sisäänkäyntiä.

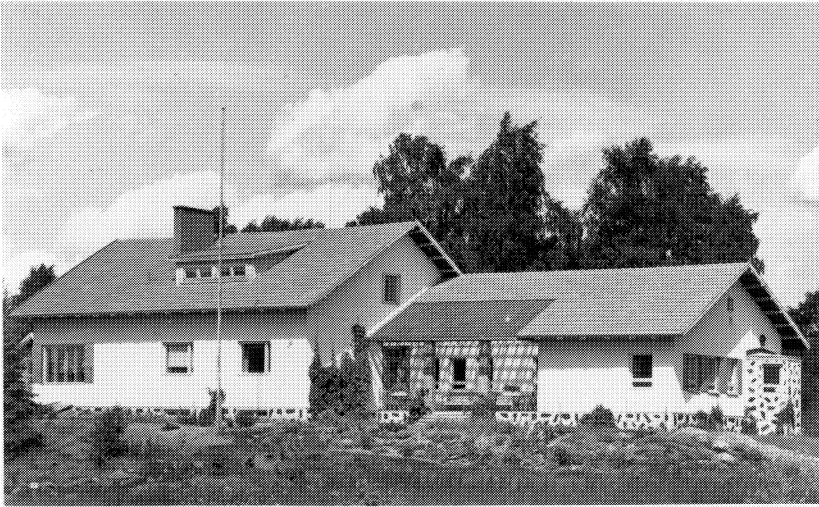
**Kuva 103. Kuhmoisten pappila (1952) edustaa oman aikansa rakentamista. Pappila on muuttunut yksittäiseksi omakotimaiseksi rakennukseksi.**

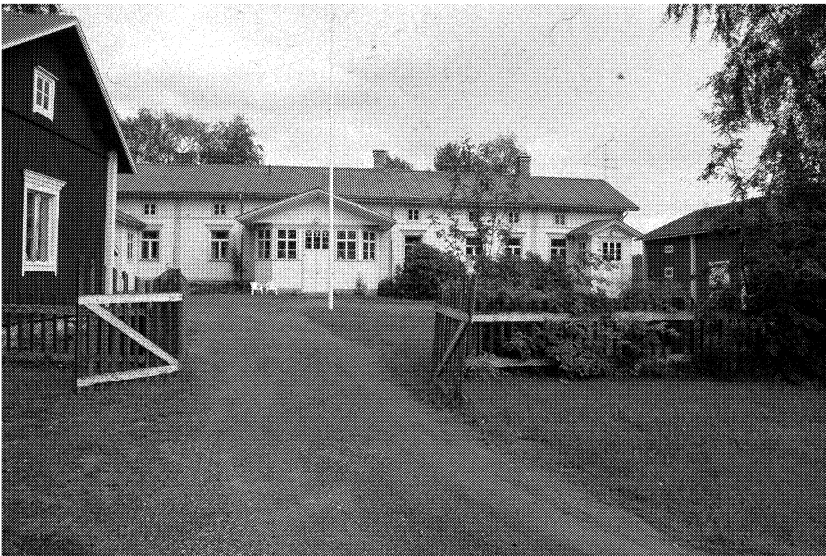
**Kuva 124.** Piharakennusten säilyttäminen vaatii omistajalta kotiseuturakkautta, kunnioitusta historiaa kohtaan ja myös taloudellisia voimavaroja. Iin pappilan (1817) miespiha on säilynyt erinomaisesti. Rakennus on yhä pappilakäytössä, ja lisäksi siinä toimii kirkkoherranvirasto.

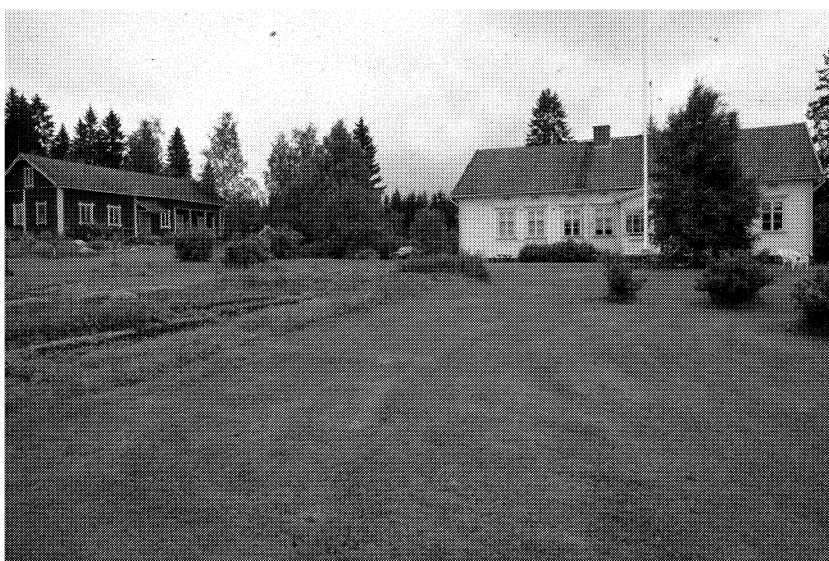
**Kuva 125. Tyypilliseen suomalaiseen pappilapihapiiriin liittyy päärakennuksen lisäksi ainoastaan yksi tai kaksi vanhaa piharakennusta. Juupajoen (1927) nykyisin yksityisomistuksessa ja asuinkäytössä olevan pappilan väljää pihapiiriä rajaa vanha pirttirakennus.**

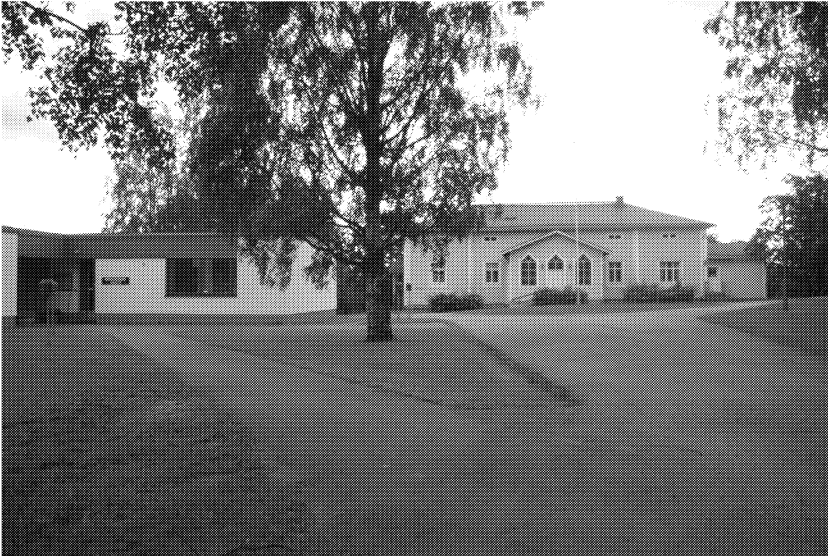
**Kuva 126.** Nykyisin ainoastaan harvassa pappilassa pihapiiriä rajaavat vanhat piharakennukset. Säilyneen aitan tai väentuvan lisäksi pihassa on joskus vanhaan miljööseen sopimaton uudisrakennus. Vielä useammin pappilan tonttia rajaa pensasaita tai ainoastaan rakennuskaavaan piirretty tontin raja. Kaavin pappilan (1830) kaikki vanhat piharakennukset ovat hävinneet, ja matala uudisrakennus on esimerkki taitamattomasta rakentamisesta vanhaan kulttuurimiljööseen.

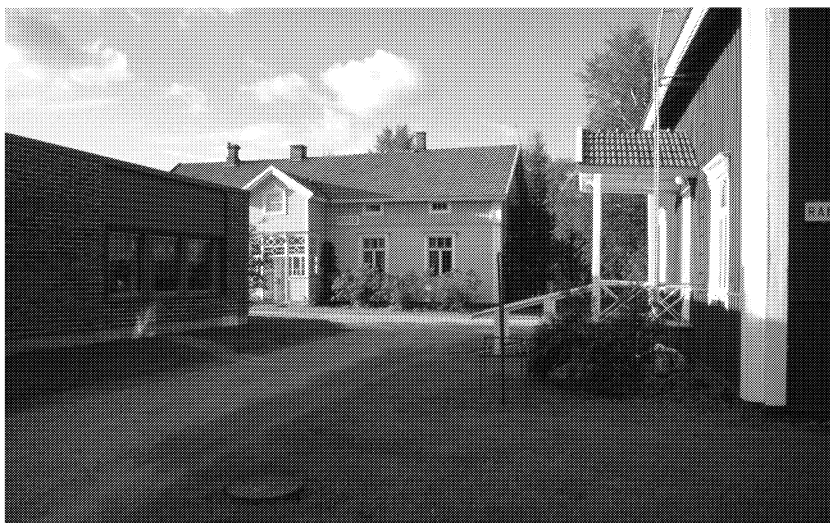
Kuva 127. Uudisrakentaminen häiritsee pappilan pihapiiriä eniten silloin, kun uudet vanhasta piittaamattomat rakennukset sijoittuvat hyvin lähelle vanhoja rakennuksia. Ranuan (1916) pappilan pihapiirin keskellä on häiritsevästi uusi seurakuntatalo.

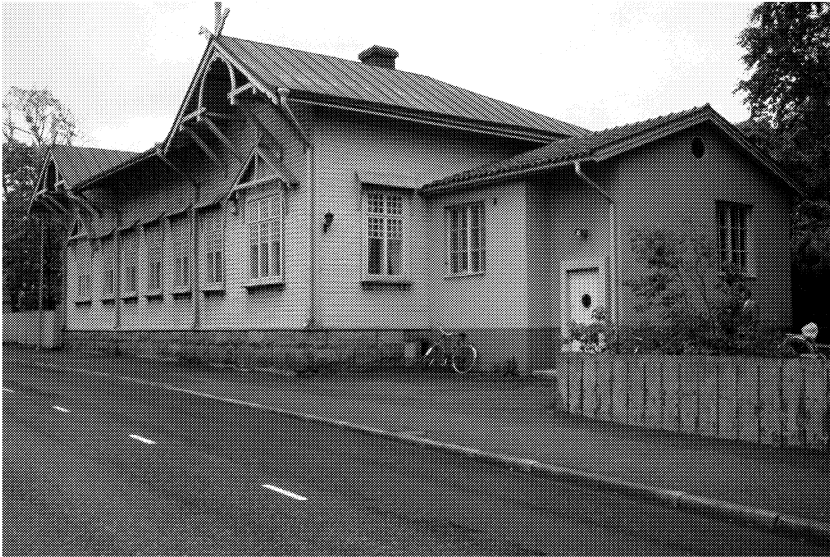
Kuva 128. Kaupunkipappilat on alun perin rakennettu osaksi katukuvaa, joten kaupunkikuvan ja katunäkymien muutokset eivät niitä välttämättä häiritse. Heinolan (1902) nykyisin asuin- ja kokoontumiskäytössä oleva pappila on suunniteltu siten, että sen sisäänkäynnit myöhemmin lisätyn viraston sisäänkäyntiä lukuun ottamatta jäävät suojaan sisäpihalle.

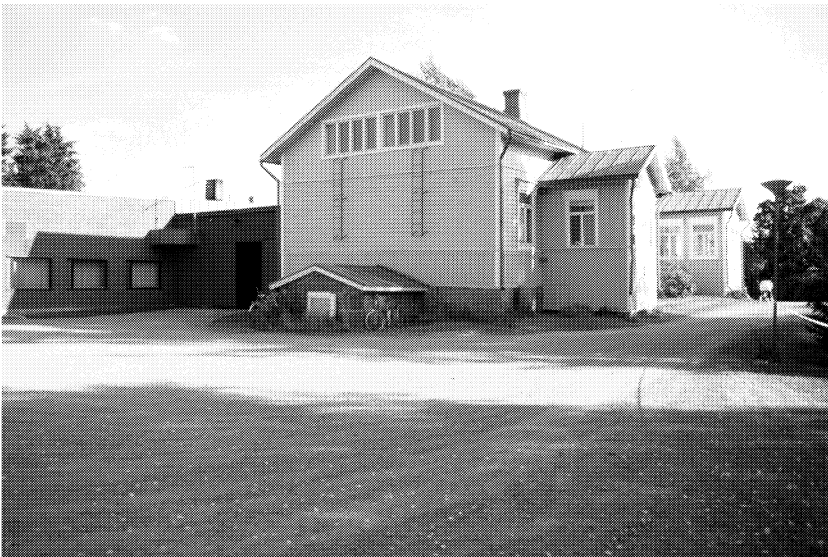
Kuva 129. Punkalaitumen kappalaisen pappilan (1890) yhteyteen on rakennettu laaja tehdasrakennus, mikä on turmellut pappilamiljöön. Vanhassa päärakennuksessa sijaitsevat mm. tehtaan sosiaali-tilat ja varastoja.

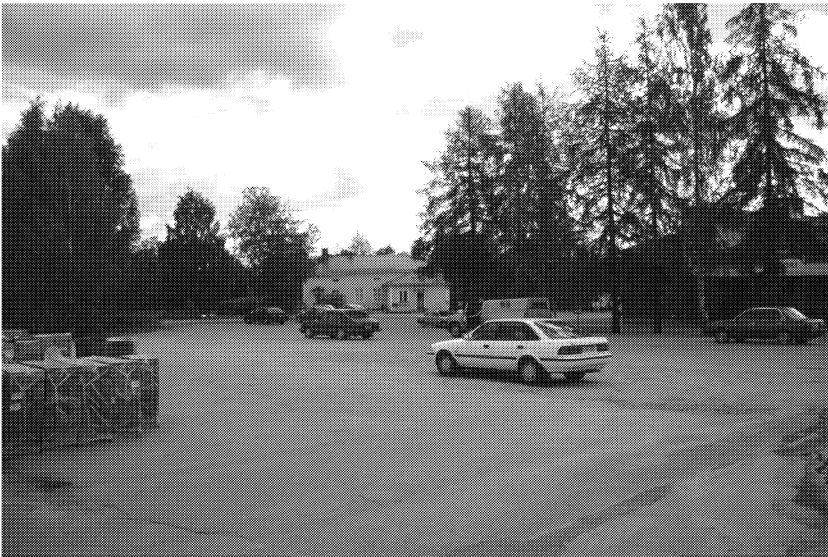
**Kuva 130.** Kesälahden kappalaisen pappila (1845) on jäänyt kahden marketin takapiha-alueelle. Sen piha liittyy laajaan asfaltoituun pysäköintialueeseen. Pappila on nykyisin yksityisomistuksessa ja asuinkäytössä.

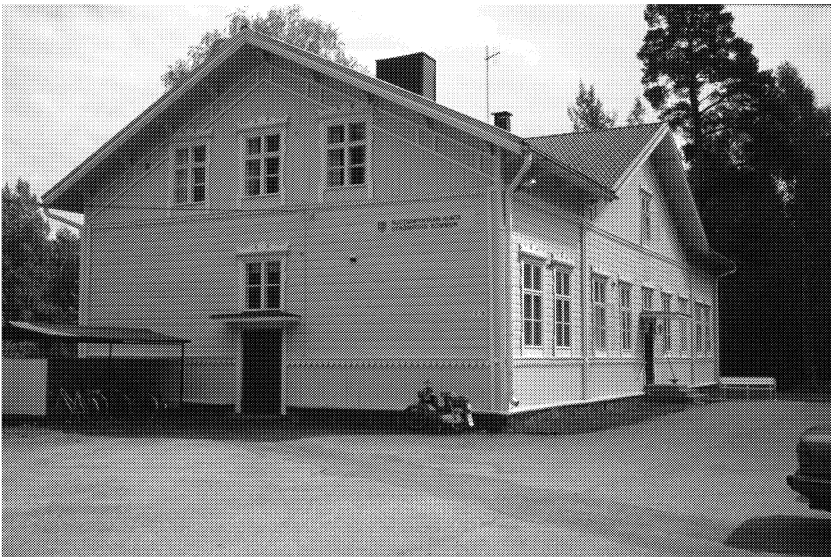
Kuva 132. Nykyisin kunnantalon toimivan Ruotsinpyhtään pappilan lähialue on karu. Pappilaa ympäröi asfaltoitu pysäköintialue, ja autot pysäköidään varsin lähelle vanhaa rakennusta.

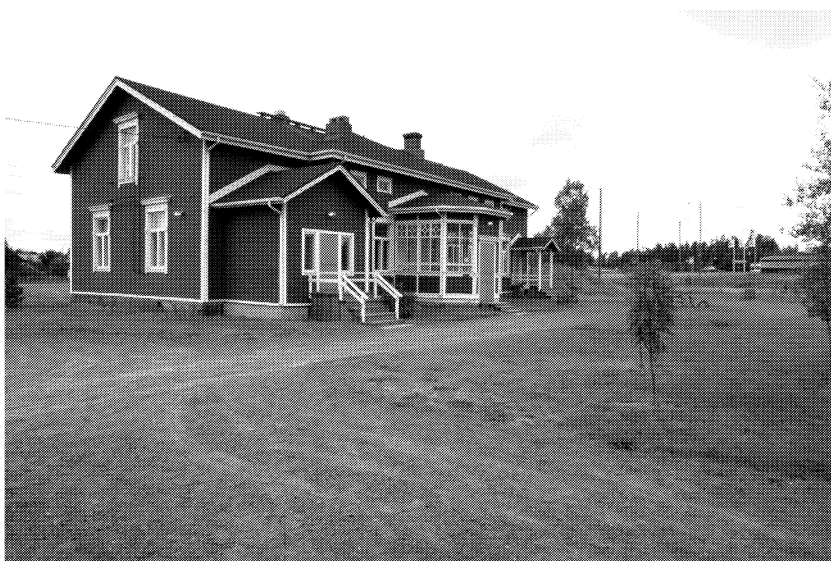
Kuva 134. Nykyisin Kempeleen pappila toimii seurakunnan kokoontumis- ja kerhotilana sekä päiväkotina. Yksinäinen rakennus sijoittuu kantateiden risteysalueiden tuntumaan, ja sen pihaa rajaavat tien pengerrykset ja ohi ajavat autot.

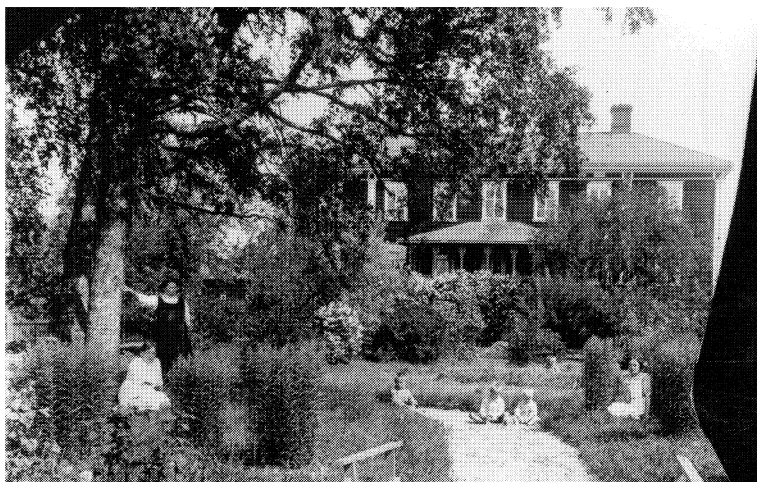
**Kuva 137.** Sodissa tuhoutuneista pappiloista lähes kaikki tuhoutuivat 1940-luvulla. Kansalaissodassa poltettiin ainoastaan muutamia yksittäisiä pappiloita, kuten Kokemäen pappila vuonna 1918.

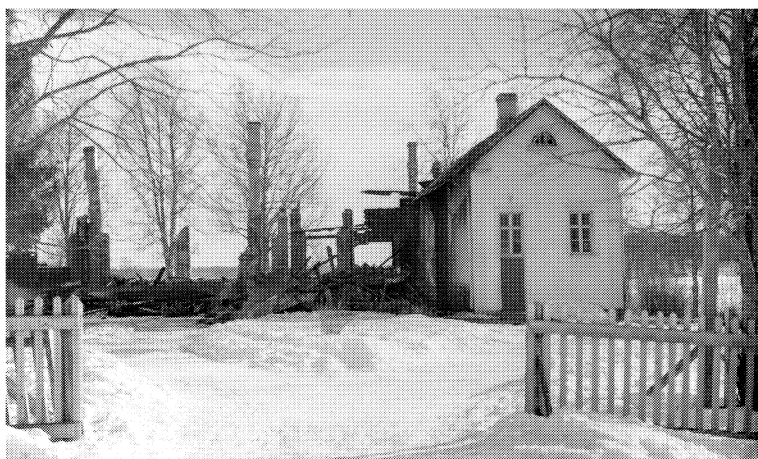
**Kuva 138.** Palaminen oli keskimääräistä useammin syynä pappiloiden tuhoutumiseen 1950-luvulla. Uunien huolto oli laiminlyöty, koska odotettiin siirtymistä keskuslämmitykseen. Laukaan pappila (1752) paloi 3.3.1950.

palaminen oli yleistä 1950-luvulla. Tämä liittyi osittain lämmitysjärjestelmissä tapahtuneeseen kehitykseen, jolloin rakennuksissa pyrittiin siirtymään vesiradiaattorilämmitykseen. Lämmitysjärjestelmän muutosta odottaessa useissa pappiloissa laiminlyötiin uunien huoltoa ja uudelleenmuurausta. 1980-luvulla ja 1990-luvulla tuhoutuneista pappiloista viidesosa tuhoutui palamalla. Eräät tulipalot on tulkittu pitkäaikaisten suojelukiistojen ratkaisuiksi. Vaikka varsinaisista tuhopoltoista ei olisikaan ollut kyse, niin käyttämättöminä olleiden rakennusten silmälläpidon laiminlyönti on edistänyt niiden tuhoutumista.

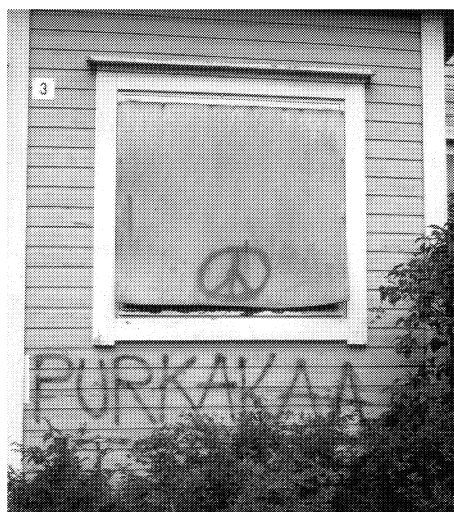
**Kuva 139. Spontaaneista yksittäisistä mielenilmauksista huolimatta pappiloiden purkaminen on 1960-luvun jälkeen tasaisesti vähentynyt. Kerimäen kirkkoherran (1851) pappila paloi osittain 1990-luvun alussa. Viimeiset vuodet se on lainapeitteellä katettuna odottanut purkulupaa.**

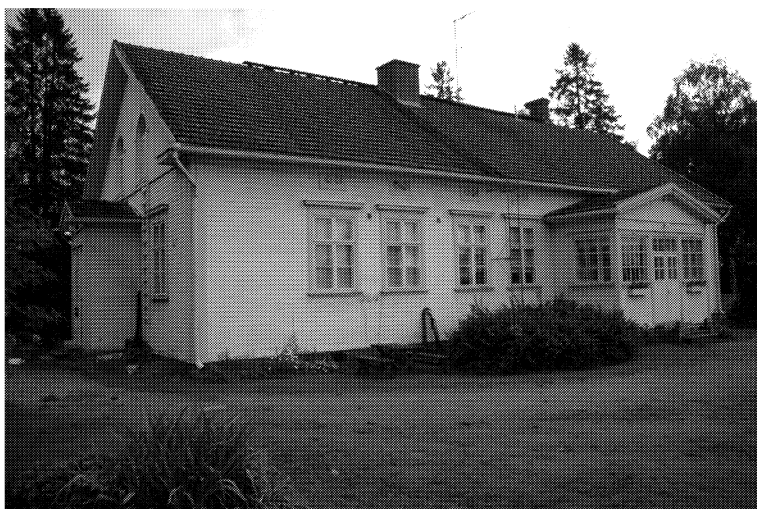
**Kuva 140. Juupajoen pappila (1927) siirtyi pois pappilakäytöstä 1980-luvulla, ja se myytiin yksityisasunnoksi vuonna 1991. Rakennus on jaettu kahdeksi erilliseksi asunnoksi ja ullakkokerrokseen on rakennettu asuintilaa.**

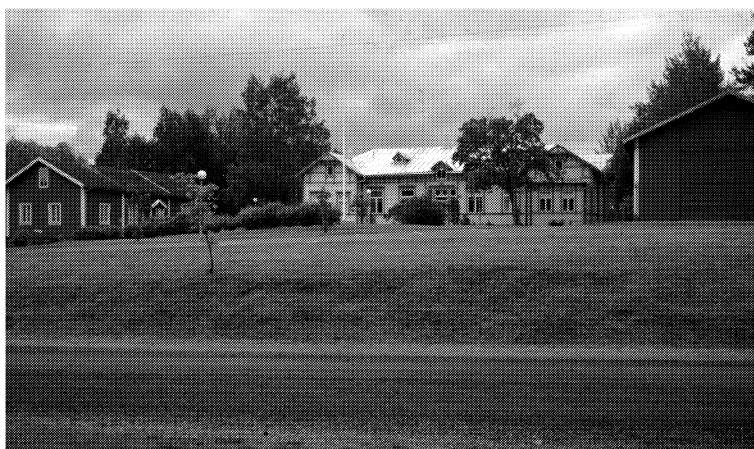
**Kuva 141.** Korpilahden kirkkoherran pappila Ala-Niittynen (1896) siirtyi jo 1950-luvulla kunnan omistukseen kirkkoherran muutettua uuteen pappilaan. Rakennus palveli kunnanvirastona vuoteen 1979 ja oli tilapäiskäytössä, kunnes se kunnostettiin kokoontumis- ja kerhotilaksi. Pappilarakennus, sen pihapiiri talousrakennuksineen ja miljöön kulttuurihistoriallinen arvo ovat säilyneet hyvin.

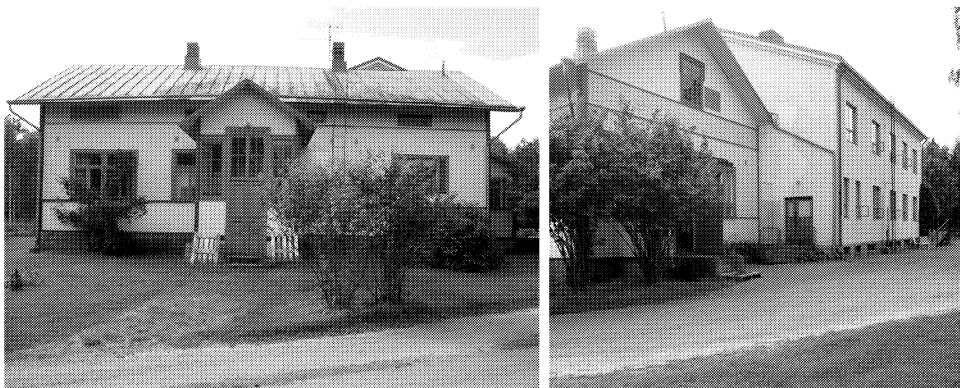
Kuvat 142 ja 143. Uuden käyttötarkoituksen vaatimat muutokset eivät saisi olla rakennuksen tulevaisuuden kannalta liian rajoittavia tai peruuttamattomia. Taivassalon 1900-luvun alussa rakennettu pappila on muutettu 1950-luvulla rakennetun vanhaikodin suurtalousseittiksi. Jos nykyinen käyttö joskus väistyy, tehdyt muutokset rajoittavat pappilan tulevaa käyttöä.

Varsinaiseen vanhainkotikäyttöön pappila soveltuu harvoin, sillä tällainen käyttö vaatii paljon asumisen oheistoimintoja ja lisää painetta lisärakentamiseen. Tämän vuoksi pappila voi jäädä toissijaiseksi siipirakennukseksi, kuten Taivassalon kappalaisen pappila, tai kadota korjauksissa uuden rakennusmassan sekaan, kuten 1950-luvulla vanhainkodiksi muutettu Tammelan kirkkoherran pappila (kuvat 190 ja 191).

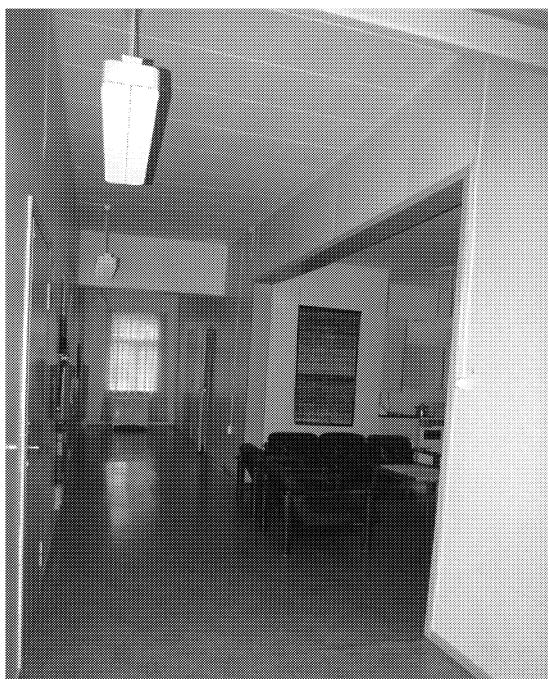
Kuva 144. Pappilan huone- ja tilajärjestykseen kohdistuvat muutokset tulisi minimoida. Kerran tuhottuja seinärakenteita ei enää voi palauttaa ennalleen. Säämingin 1800-luvun lopulla valmistuneen, nykyisin asuntolana olevan pappilan sisätilat on muutettu perusteellisesti välittämättä vanhasta.

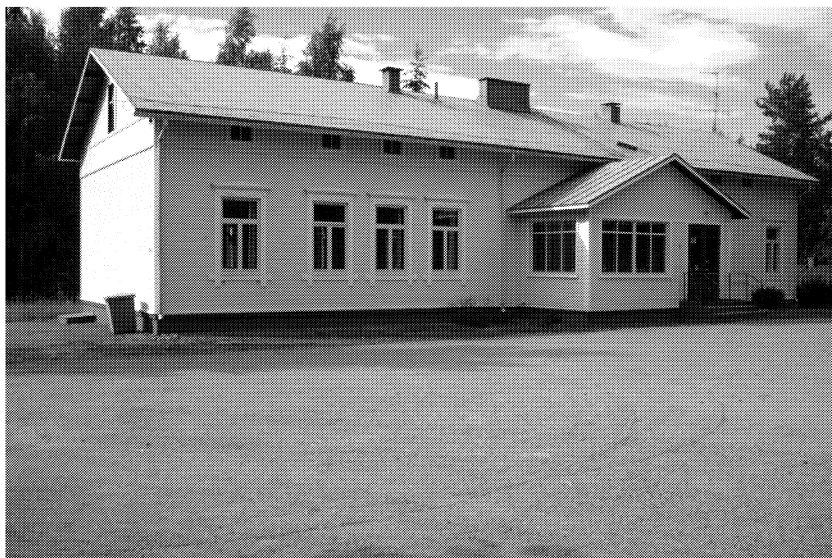
Kuva 149. Kokoontumiskäytössä olevat pappilat ovat usein kokeneet sisätiloissa suuria muutoksia, kun saleja ja kamareita on yhdistelty. Pahimmillaan lähes kaikki väliseinät on poistettu. Kokoontumiskäytön vaatimat paikoitusalueet on usein sijoitettu liian lähelle vanhaa pappilarakennusta. Rautjärven 1800-luvun lopulla rakennettu pappila on korjattu hyvin perusteellisesti kokoontumiskäyttöön, ja sen huoneita on yhdistetty suureksi saliksi.

Kenttätutkimus osoitti, että kokoontumiskäytössä olevien, seurakuntien omistamien pappiloiden sisätilat ovat yleensä kokeneet suuria muutoksia. Saleja ja kamareita on yhdistelty suuremmiksi tiloiksi, keittiöitä on nykyaikaistettu ja saniteettitilojen määrää lisätty. Kokoontumiskäyttö on usein merkinnyt paloturvallisuuden parantamista kipsikartonkilevyverhouksin ja koneellisen ilmanvaihdon asentamista. Lisäksi autopaikoituksen ja liikuntaesteisten huomioon ottaminen ovat asettaneet omat vaatimuksensa pappiloiden julkiselle käytölle. Kokoontumiskäytössä olevien rakennusten ulkoasu on yleensä säilynyt hyvin.

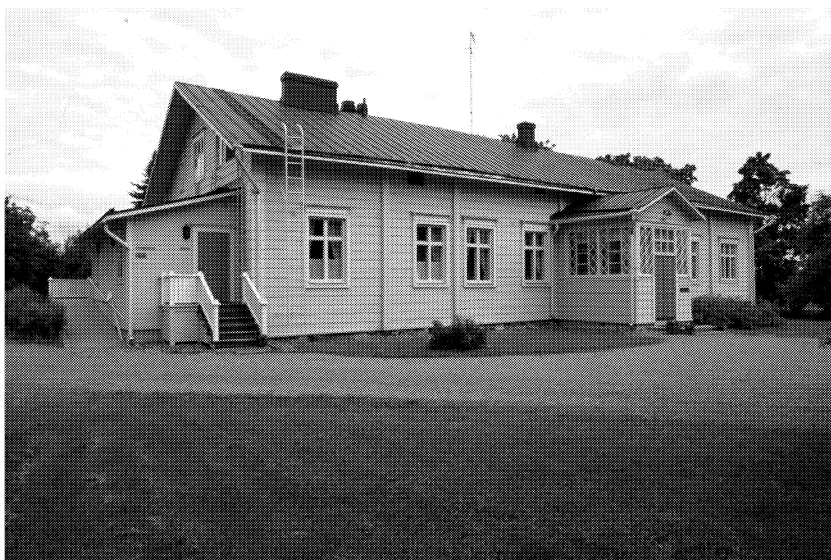
Kuva 150. Kokoontumiskäyttö voi olla hyvä vaihtoehto, jos rakennuksen korjauksessa kunnioitetaan rakennus- ja kulttuurihistoriallisia arvoja. Myös liikuntarajoitteisten tulee pystyä osallistumaan seurakunnan kokoontumisiin. Hollolan pappilassa (1813) rakennuksen päätyyn onnistuneesti sijoitettu pyörätuoliluiska mahdollistaa kaikkien pääsyn vanhaan pappilaan.

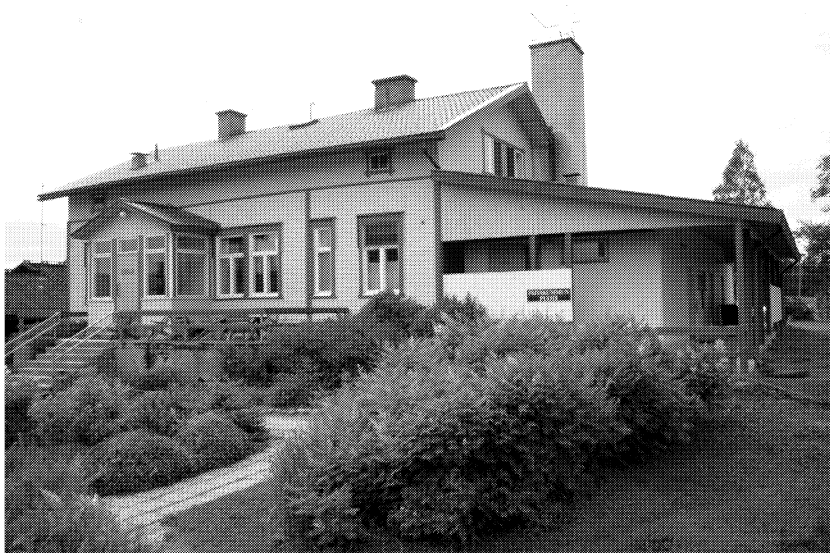
Kuva 151. Leirikeskuskäytössä olevien pappiloiden suurimmat ongelmat ovat ylläpidon laiminlyönti ja tilaohjelman sopimattomuus, jolloin on päädytty rakentamaan siipirakennus tai miljööseen sopimattomia lisärakennuksia. Längelmäen kappalaisen pappila Pääkumpu (rakennus siirtyi pappilakäyttöön vuonna 1902) on kokenut laajoja ja pappilan kannalta tuhoisia muutostöitä sekä sisä- että ulkotiloissaan.

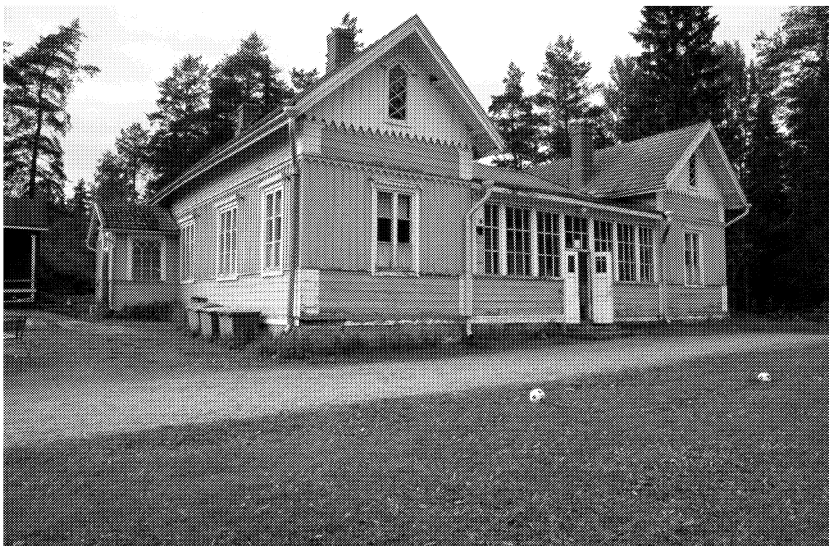
**Kuva 152.** Ainoastaan kesäisin virkistyskäytössä olevien pappiloiden hoitoa ja ylläpitoa on usein laiminlyöty. Kunnan omistama virkistyskäytössä oleva Kuoreveden pappila (1872) kaipaa kunnostusta.

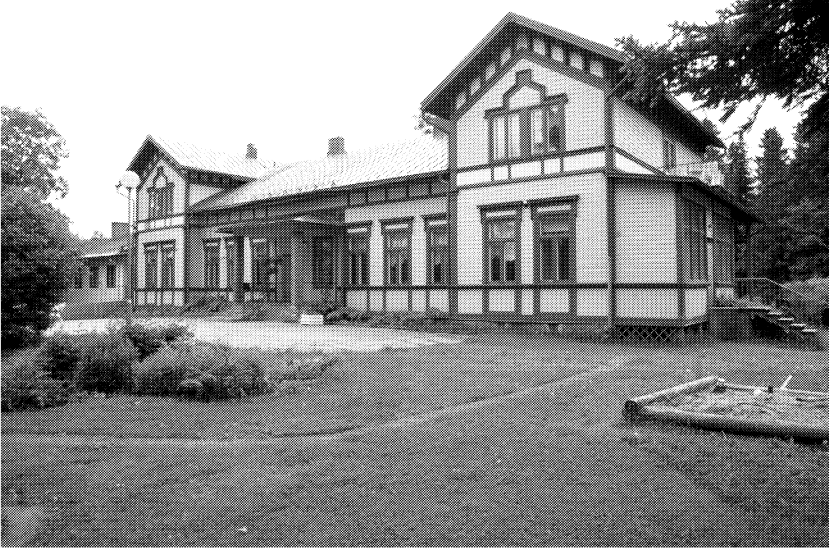
**Kuva 155.** Asuntolaksi muutetuissa pappiloissa tilaohjelma on usein ollut liian laaja, ja siksi rakennuksissa on jouduttu tekemään laajoja sisätilamuutoksia. Hämeenkosken lastenkotina toimiva pappila (1890-luku) on säilyttänyt uusrenessanssityylisen ulkoasunsa hyvin, sisätiloiltaan rakennus ei mitenkään poikkea 1980-luvun uudisrakennuksista.

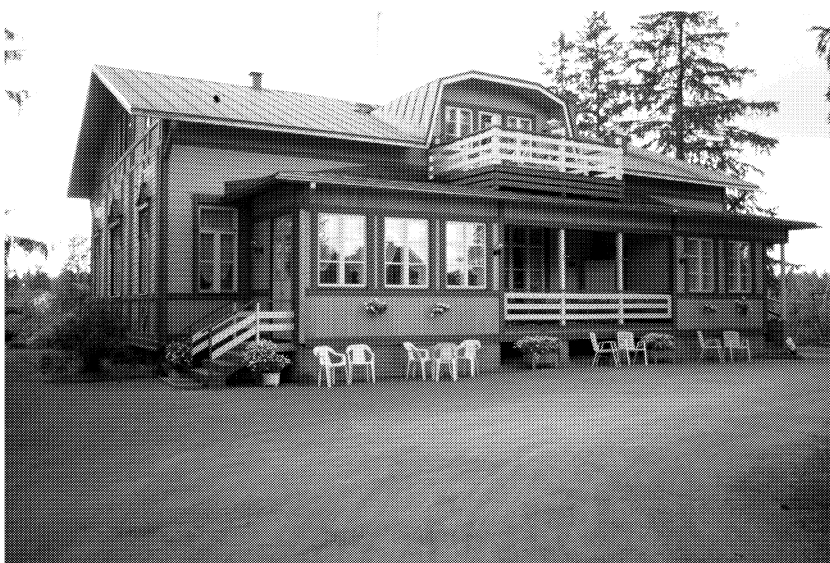
Kuva 157. Hämeenkyrön pappila (1898) on muutettu pitopalvelukäyttöön. Muutosten myötä julkisivu on muuttunut kömpelöksi. Rakennusvalvonnalla olisi ollut mahdollisuus kieltää suuret julkisivumuutokset ja toisaalta joustaa viranomaismääräyksistä, koska kyseessä on kulttuurihistoriallisesti arvokas rakennus. Tällöin sisätilojen muutostyöt olisivat jääneet vähäisemmiksi.

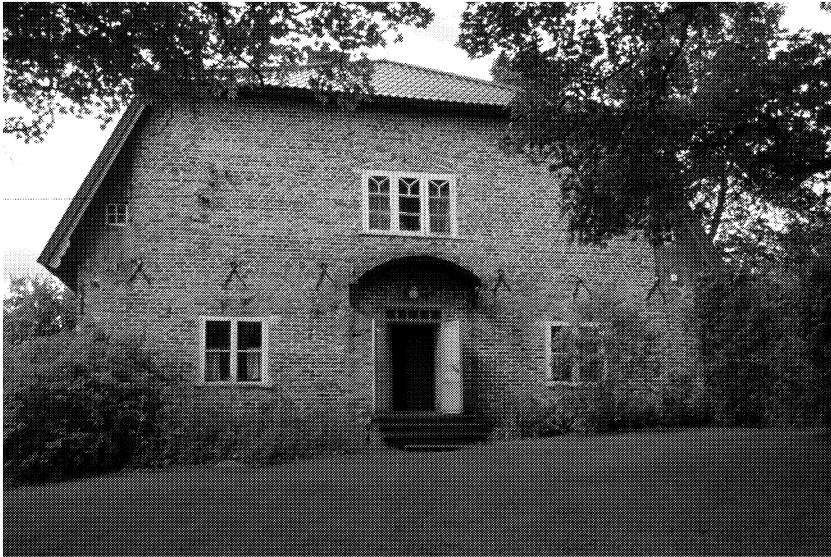
Kuva 159. Museotoimintaan liittyy aina myös pedagoginen tavoite, minkä vuoksi ne yleensä esitetään tietyn aikakauden asussa. Suomen ainoa savipappila Jokioisilla valmistui vuonna 1800. Koska savi ei kestänyt sään rasituksia, se suojattiin tiiliverhouksella. Vuodesta 1959 museona toiminut pappila esittelee maalaispappilan elämää 1800-luvun alussa.
