# SUOMEN VANHAT PAPPILAT – MENNEISYYDEN TULEVAISUUS

**ANU  
SOIKKELI**

Arkkitehtuurin osasto,  
Oulun yliopisto

**Soikkeli, Anu, Old parsonages in Finland - preserving the past for the future**

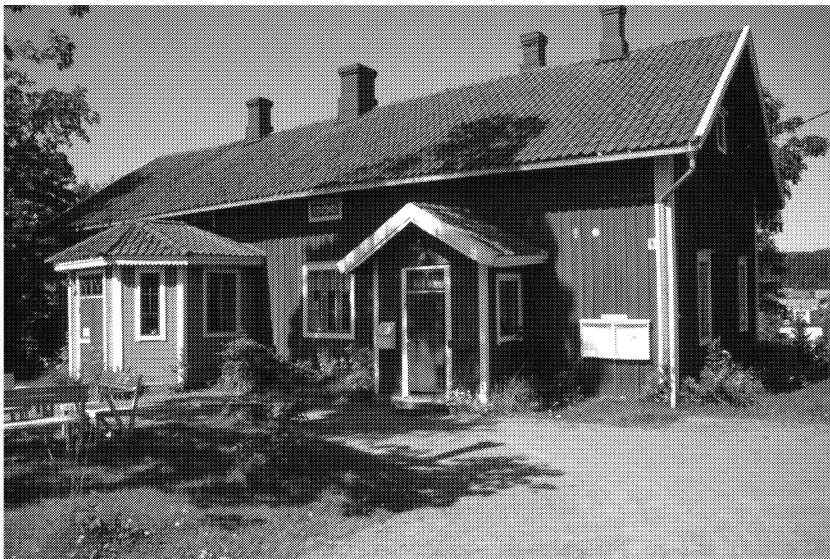
Kuva 160. Vihdin kappalaisen pappila (1877) poistui pappilakäytöstä vuonna 1969. Pappilan tulevaisuus oli epäselvä vuoteen 1986 asti, jolloin se päätettiin kunnostaa museoksi ja muuttaa 1900-luvun alun asuun. Pappilan sisätiloissa ajallinen kerroksellisuus on pyritty säilyttämään.

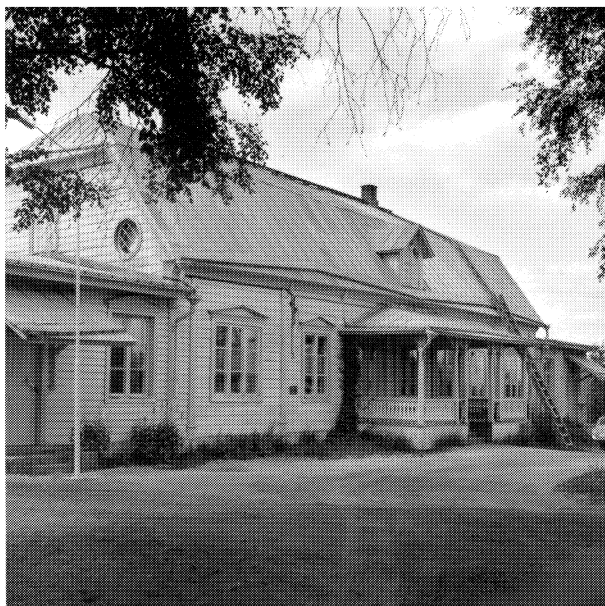
Kuva 161. Iisalmen kirkkoherran pappilassa (1798) on kustavilaisia tyylipiirteitä. Rakennus vuorattiin ensimmäistä kertaa vasta vuonna 1837; tämä vaakaverhous maalattiin punaiseksi. Vuonna 1878 rakennusta jatkettiin molemmista päistä. Pappilakäyttö loppui 1950-luvulla, jonka jälkeen pappila oli tilapäiskäytössä ja sitä uhkasi purkaminen.

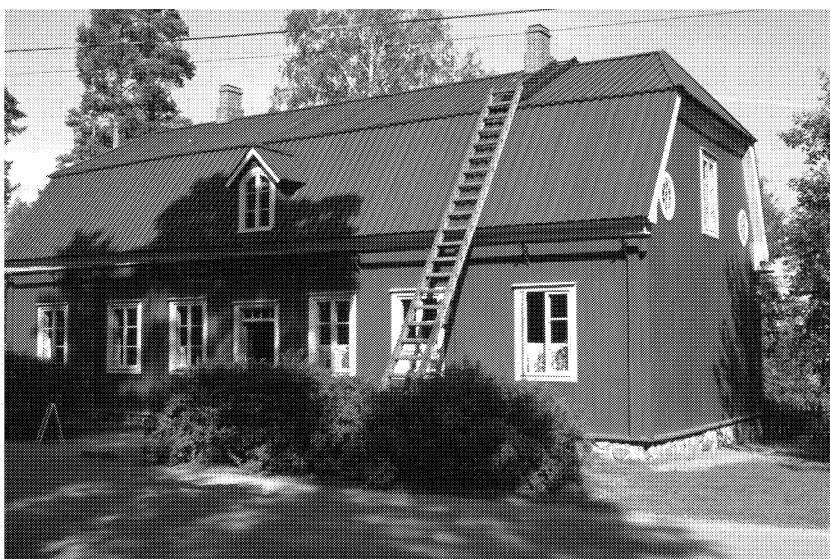
Kuva 162. Alkuperäisestä ympäristöstään muualle siirretyt pappilat on usein palautettu edustamaan tiettyä aikakautta. Iisalmen Isopappila (1798) siirrettiin vuonna 1967 Seurasaaren museoalueelle. Pappilasta poistettiin tällöin 1800-luvun korjauksissa tehdyt muutokset ja se pystytettiin kustavilaiseen asuun. Tällöin se sai 1700-luvun lopun mukaisen pystyverhouksen, jollaista siinä ei ole koskaan ollut.

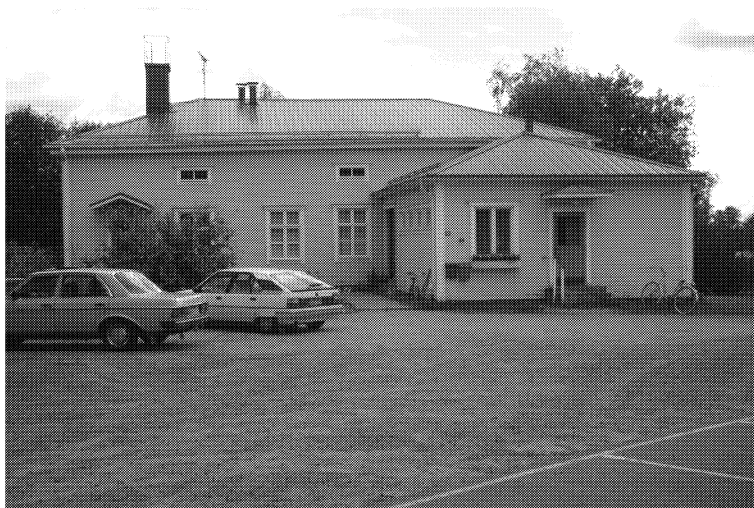
Kuva 164. Pappiloiden ulkoasu on yleensä säilynyt hyvin tai ainakin siten, että rakennuksen ikä on pääteltävissä. Suurimmat muutokset aiheutuvat erilaisista siipirakennuksista sekä ikkunoiden tai ulkoverhousten vaihdoksista. Kesälahden nykyisin yksityistalona oleva pappila (1845) sai 1950-luvulla laajennussiiven. Rakennus on menettänyt julkisivujen muutosten yhteydessä alkuperäisen empirenajan leveän vaakaverhouksen.

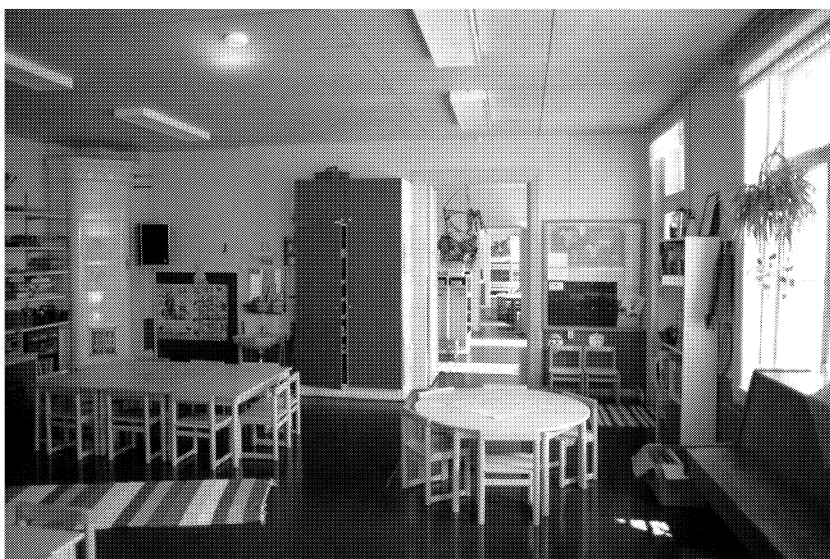
Kuva 166. Kangasmanila korjattiin 1970-luvulla ajan suunnittelutavan mukaisesti. Voimakkaan väristen lastulevy-pintojen alla on jäljellä vanhat seinäpinnat, ja kattolevyjen alta löytyy vanha sisäkatto.

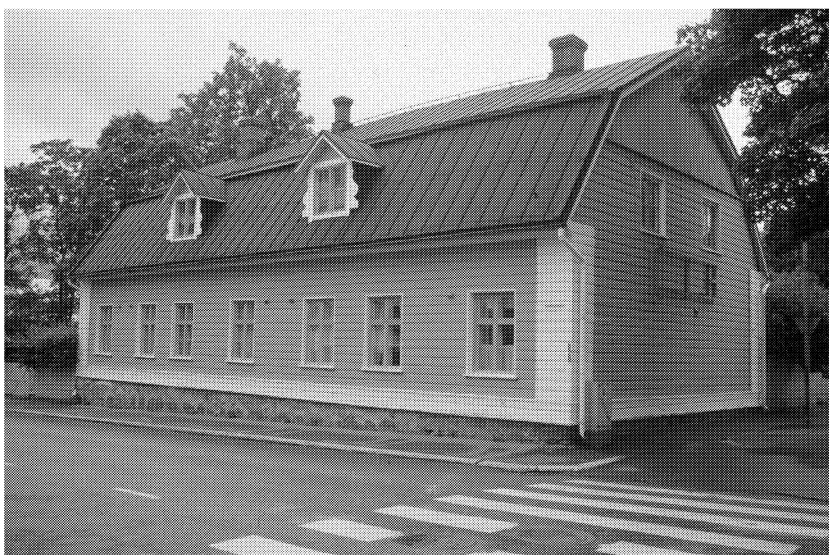
**Kuva 167. Kuopion tuomiorovastin pappila (1776) on yksi harvoja esimerkkejä säilyneistä 1700-luvun kustavilaisen ajan kaupunkivirkataloista. Rakennus on edelleen pappilakäytössä.**

Kuopion tuomiorovastin pappila rakennettiin 1776 lääninhallinnon virkamiehille asunnoksi, ja se on yksi harvoista säilyneistä 1700-luvun lopun kustavilaisista kaupunkivirkataloista. Rakennus sai empirelle tyypillisen leveän puoliponttilautavuorauksen 1840-luvulla, jolloin myös alakeran ikkunat suurennettiin 6-ruutuisiksi. Kun rakennus siirtyi pappilakäyttöön vuonna 1919, muutettiin pohjakaavaa ja sisustusta.<sup>29</sup> Seurakunnan omistamassa rakennuksessa asuu edelleen pappi. Suojeluesityksen teki Muinaistieteellinen toimikunta vuonna 1968, ja suojelupäätös vahvistettiin vuonna 1974.<sup>30</sup> Suojelupäätöksen mukaan ulkoasua ja pohjaratkaisua koskevat muutokset saavat olla ainoastaan ennallistavia.<sup>31</sup>

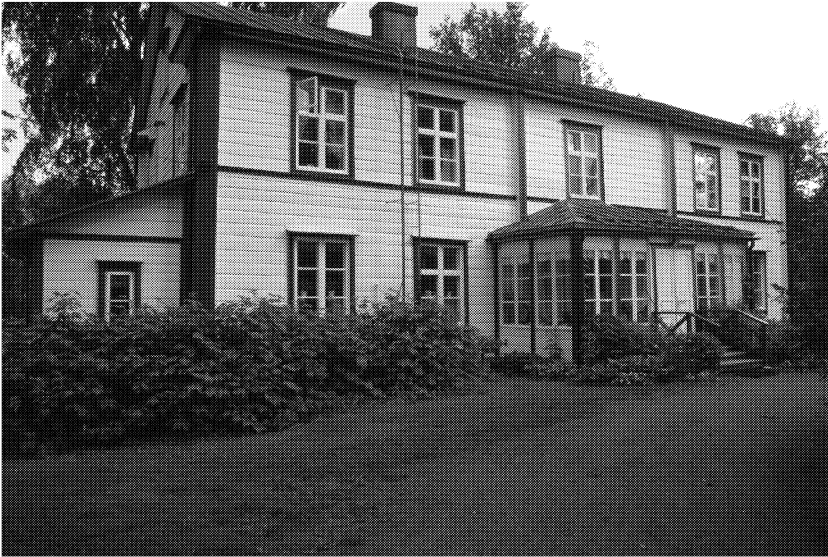
**Kuva 168.** Siuntion pappilaa (1814) on korotettu 1800-luvun puolivälissä. Rakennus edustaa hyvin yksinkertaista uusklassismia. Asuinkäytössä oleva pappila on yksityisomistuksessa.

Siuntion entinen pappila valmistui 1814 paikalle, jolla pappilat ovat sijainneet keskiajalta lähtien. Rakennusta on todennäköisesti korotettu vuosisadan puolivälissä ja 1900-luvun alussa siihen on lisätty parveke ja keittiön eteinen. Alkuperäinen huonejako ja osia kiinteästä sisustuksesta on säilynyt. Pappilaan liittyy vanha puisto ja puutarha. Suojeluesityksen teki Museovirasto vuonna 1973, ja suojelupäätös vahvistettiin vuonna 1983. Suojelu koskee pappilan ja 1700-luvun luhti-aitan ulkoasua sekä päärakennuksen huonejakoa ja kiinteää sisustusta. Myös vanhaa puistoa on suojeltava ja hoidettava.<sup>32</sup> Pappila miljöineen muodostaa näkyvän puistosaarekkeen viljelysmaiseman keskelle. Kaksikerroksisen pappilarakennuksen kunto on hyvä, ja sitä ylläpidetään pieteetillä. Omistaja ymmärtää selvästi pappilan kulttuurihistoriallisen arvon ja ympäristösuhteen merkityksen.

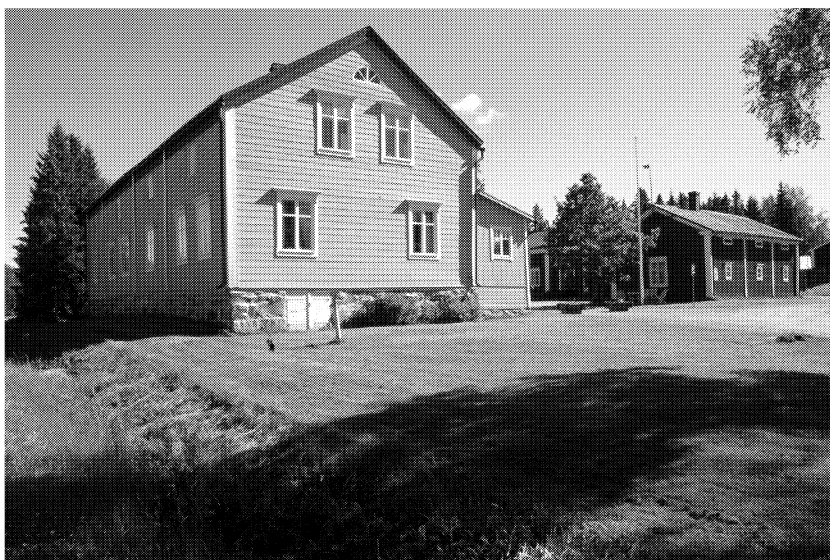
Kuva 170. Torgare on nykyisin juhla- ja kokoontumiskäytössä, osana museomiljöötä. Pappilan pääkuisti on uusittu 1900-luvun alkupuolella, ja myös ikkunoiden yhteyteen on lisätty vuorilaudat ja ulostyöntävä otsalauta.

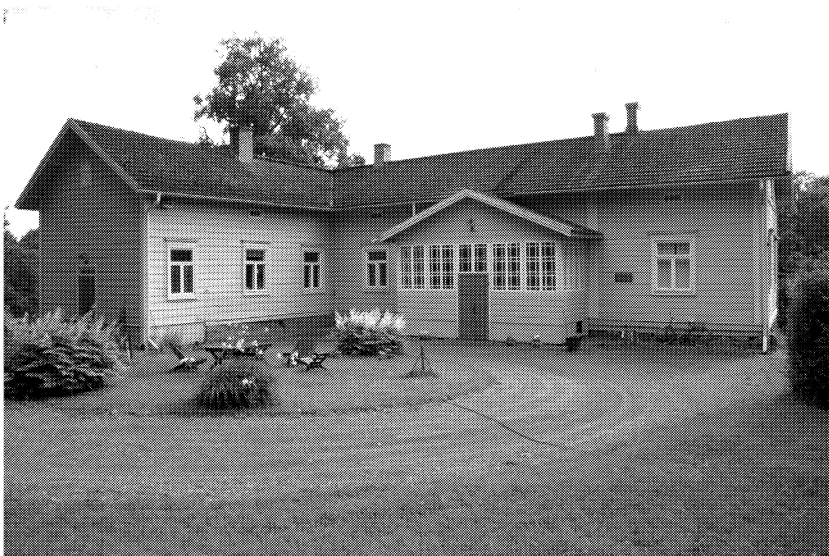
**Kuva 171.** Vanajan pappilan (1832) yhteyteen rakennettiin siipirakennus 1870-luvulla. Rakennus ja sen ajalliset kerrostumat ovat hyvin säilyneet, mutta pappilan ympäristö on voimakkaasti muuttunut 1900-luvulla. Pappila on yksityisomistuksessa ja asuinkäytössä.

Vanajan entinen pappila on rakennettu vuosina 1828 - 1832 ja se on saanut nykyisen ulkoasunsa 1870-luvulla, jolloin sitä laajennettiin siipiosalla. Piharakennuksista ovat jäljellä vielä talli ja muonamiesten mökki. Rakennus on yksityisomistuksessa ja asuinkäytössä. Omistajapariskunta teki suojeluesityksen vuonna 1982, ja suojelupäätös vahvistettiin vuonna 1986. Suojelu koskee ulkoasua, kiinteää sisustusta sekä puutarha-aluetta.<sup>34</sup> Pihapiiriä häiritsee lähelle kiilaava rautatie, joka on rakennettu 1860-luvun vaihteessa,<sup>35</sup> sekä metsittyyn ympäristö. Pappilan päärakennusta on korjattu pieteetillä käyttäen vanhoja, purkutyömailta hankittuja rakennusosia. Omistaja ymmärtää pappilan historiallisen arvon, eikä rakennuksella ole mitään näkyviä säilymistä uhkaavia tekijöitä.

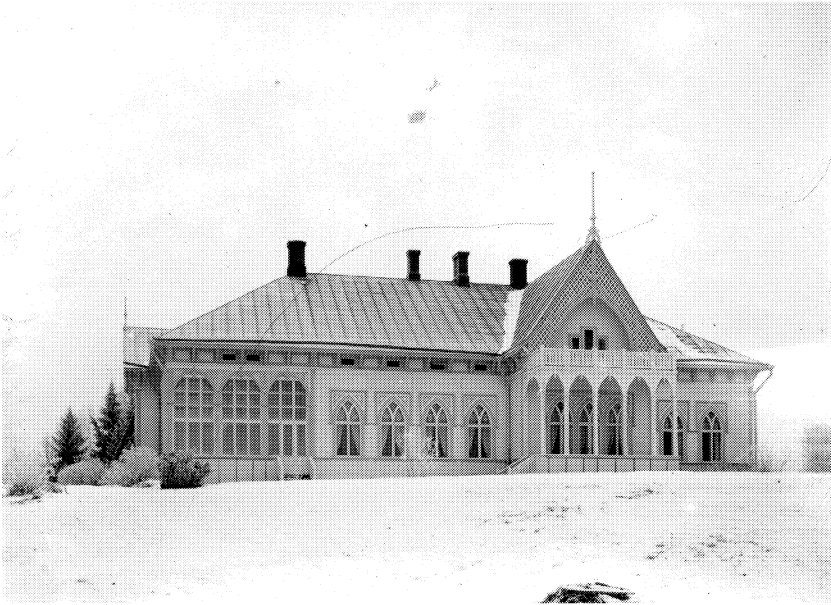
Kuva 172. Saarijärven kirkkoherran pappila rakennettiin vuosina 1892 - 1904. Vuoden 1927 kuvassa näkyy myöhemmin purettu kuisti alkuperäisasussaan ja frontonin alkuperäinen rikas pitsikoristelu.

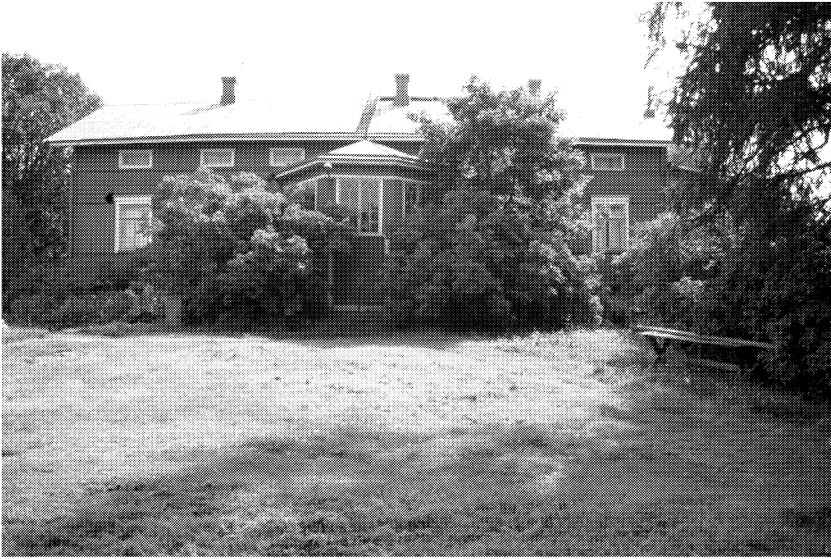
**Kuva 174.** Sastamalan eli Karkun pappila (1839) sijaitsee hyvin vanhalla pappilapaikalla kirkon läheisyydessä. Rakennuksen ulkovuoraus on 1900-luvulla uusittu tyyliin sopimattomalla tavalla.

Sastamalan eli Karkun vanha pappila valmistui vuonna 1839 vanhan kirkon välittömään läheisyyteen. Pappilapaikan historia ulottuu keskiajalle. Aloitteen pappilan suojelusta teki Museo-  
virasto,<sup>36</sup> ja suojelupäätös vahvistettiin vuonna 1994.<sup>37</sup> Pihapiiriä rajaa kaksi uudehkoa, matalaa rakennusta, jotka ovat muuttaneet pihapiirin mittakaavan. Kirkkotien toisella puolen sijaitsevat talousrakennukset eivät kuulu pappilaan, vaan väentupa ja ulkorakennukset ovat siirtyneet osaksi naapuritilaa. Pappilan ympäristö on metsittynyt. Päärakennuksen lautaverhous on uusittu kertaustyyliä mukaillen. Nykyisin kunnan omistamassa pappilassa toimii lasten kesäsiirtola. Omistajan-  
vaihdos lähitulevaisuudessa on todennäköinen.

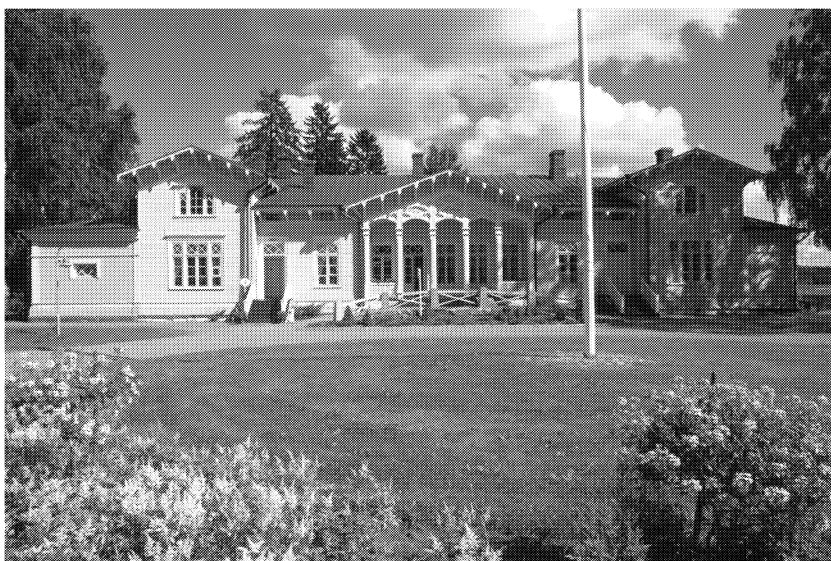
Kuva 176. Pahasti rappeumaan päässyt suuri uusrenessanssatyylinen rakennus korjattiin 1990-luvun alussa rakennuksen tyylipiirteitä kunnioittaen. Nykyisin pappila pihapiireineen on matkailukäytössä.

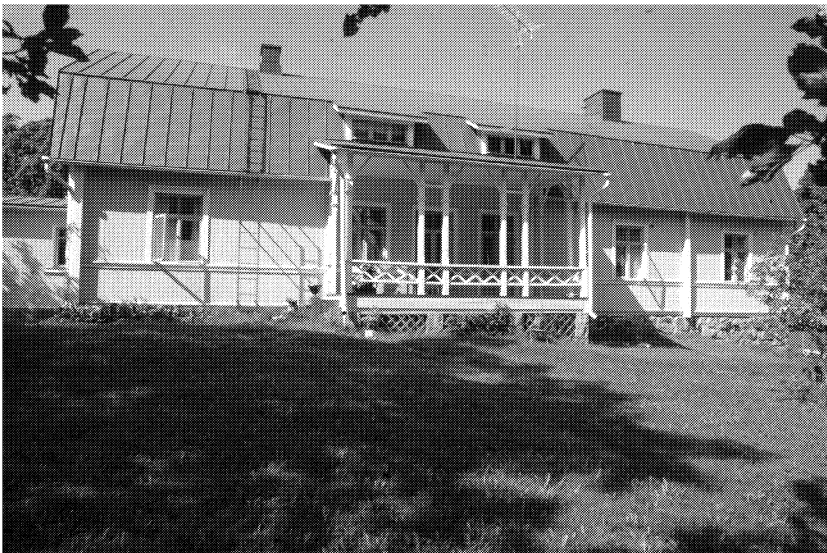
Kuva 177. Karjalohjan pappila (1828) on yhä pappilakäytössä. Pappilan entisen karjapihan rakennukset ovat siirtyneet pois seurakunnan omistuksesta, mutta rakennusten muodostama kokonaisuus on hyvin säilynyt.

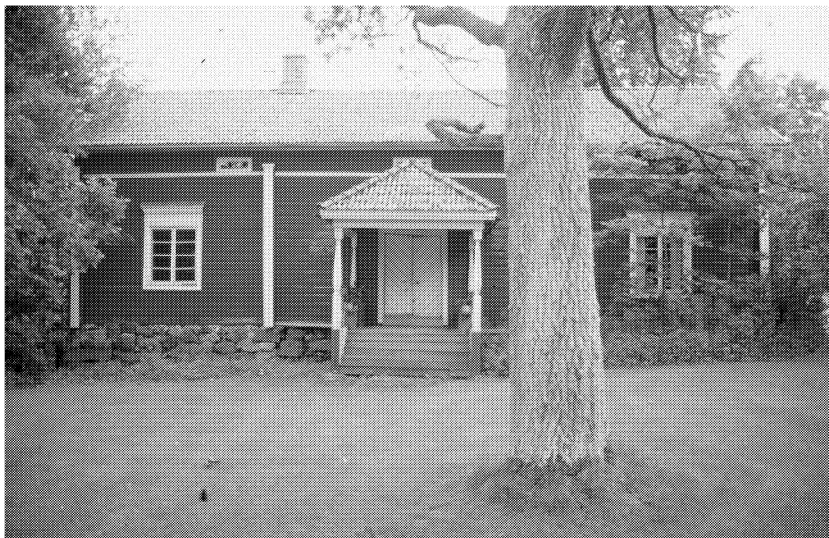
Kuva 178. Taivassalon vanha kirkkoherran pappila (1756) on nykyisin vailla käyttöä.

Taivassalon vanha, keskeissalittyypinen pappila rakennettiin vuonna 1756. Rakennus on ollut pitkään vailla käyttöä. Vastapäätä vanhaa päärakennusta sijaitsee vuonna 1823 valmistunut uusi pappila, jossa seurakunnan kirkkoherra edelleenkin asuu ja jossa sijaitsee myös kirkkoherranvirasto. Alun perin symmetristä pappilaa on jatkettu vuonna 1844 kamariparilla. Talousrakennuksen alla sijaitsee mahdollisesti keskiajalta peräisin oleva kellari. Museovirasto teki suojeluesityksen vuonna 1994, ja Lounais-Suomen ympäristökeskuksen tekemä suojelupäätös vahvistettiin ympäristöministeriössä 1995. Suojelu koskee nykyistä ja vanhaa päärakennusta, kellaria sekä pihapiiriä jalopuineen. Rakennusten ulkoasu ja kiinteä sisustus tulee päätöksen mukaisesti säilyttää, ja tavanomaisesta kunnossapidosta poikkeaville korjaustöille on haettava Museoviraston hyväksyntä.<sup>41</sup> Nykyinen päärakennus, vanha pappila sekä pitkä talousrakennus rajaavat väljän puistomaisen pihapiirin. Seurakunta on vaalinut miljöötä, ja myös käyttämätöntä vanhaa päärakennusta on kunnostettu mm. Museoviraston entistämisyksikön turvin.

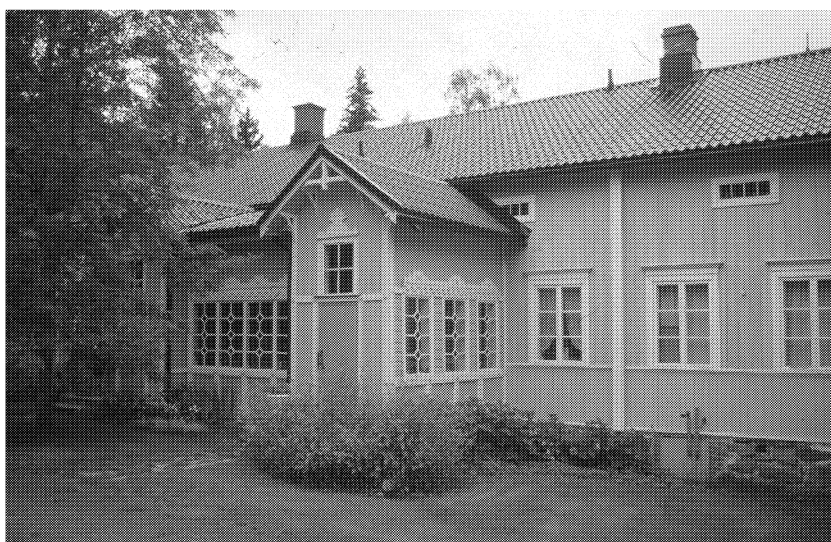
Kuva 179. Taivassalon uusi kirkkoherran pappila (1823) on yhä pappilana. Väljää, puistomaista pihaa rajaavat pappilarakennukset ja pitkä talousrakennus.

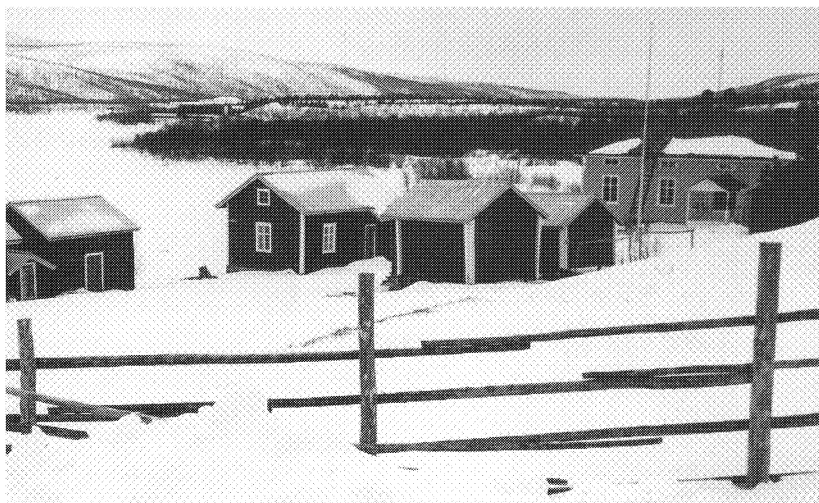
Kuva 181. Utsjoen pappilan päärakennusta jatkettiin 1980-luvulla säilyttäen rakennuksen empiren mukaiset tyylipiirteet. Rakennus pihapiireineen ja läheisine kirkkotupineen on tärkeä osa alueen kulttuurimaisemaa.

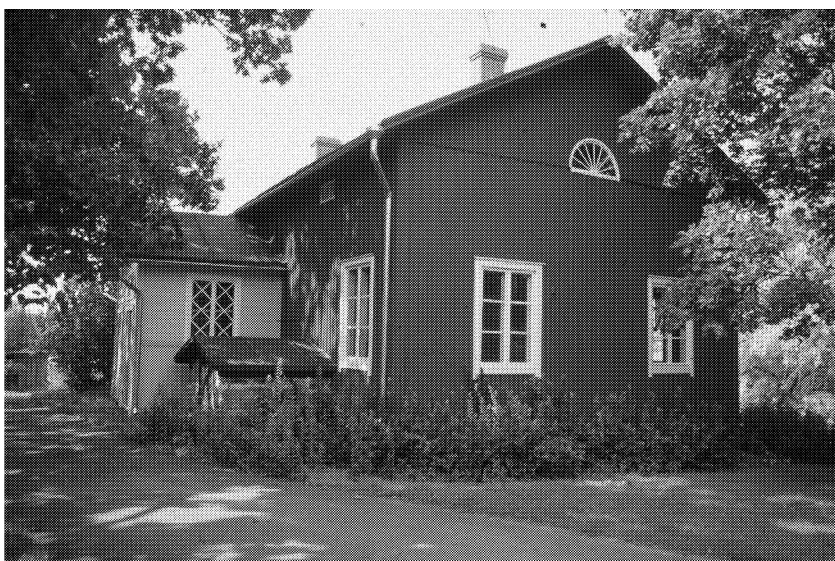
Kuva 182. Perniön vanha kirkkoherran pappila (1732) on maamme vanhimpia säilyneitä pappiloita. Nykyisin rakennus on tyhjiällään.

Perniön vuonna 1732 rakennettu vanha pappila on maamme vanhimpia säilyneitä pappiloita. Sen alla on todennäköisesti 1600-luvulta peräisin oleva kellari. Pihapiirissä sijaitsee myös vuonna 1839 rakennettu uusi päärakennus. Esityksen suojelusta teki Perniön seurakunta vuonna 1997. Lounais-Suomen ympäristökeskus antoi vuonna 1999 myöntävän päätöksen, jonka ympäristöministeriö vahvisti samana vuonna. Suojelu ulottuu pihapiiriin, vanhan ja uuden päärakennuksen ja aittarakennuksen ulkoasuun sekä huonejakoon ja kiinteään sisustukseen.<sup>46</sup> Pihapiiri sijaitsee noin 100 metriä vanhasta kirkkosta, hyvin vanhalla pappilapaikalla. Vanhat talousrakennukset ovat kadonneet aittarakennusta lukuun ottamatta. Tontilla on vanhaa puustoa. Uusi pappila korjattiin 1990-luvulla päiväkotikäyttöön, ja rakennuksen yläkerrassa on yksi asunto. Vanha pappila on vailla käyttöä.

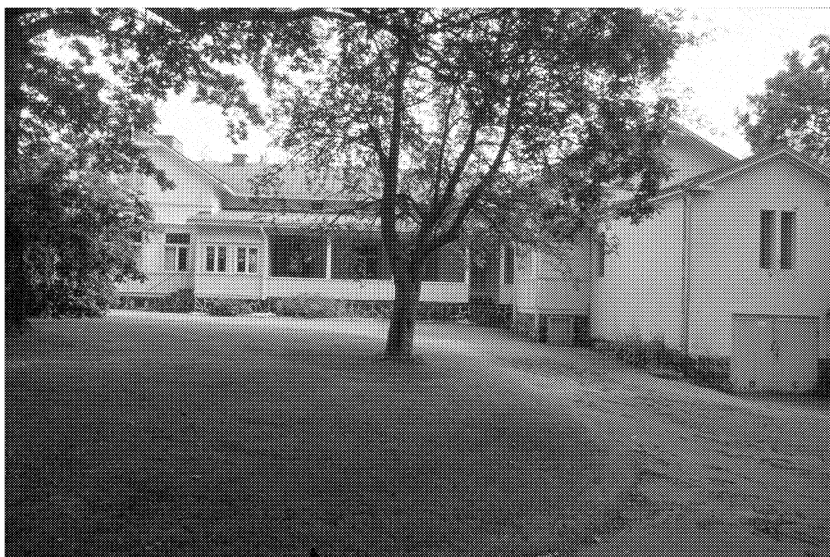
**Kuva 183.** Perniön uusi kirkkoherran pappila (1839) on nykyisin päiväkotij- ja asuntokäytössä. Pihapiiri sijaitsee vanhalla pappilapaikalla noin 100 metriä kirkosta.

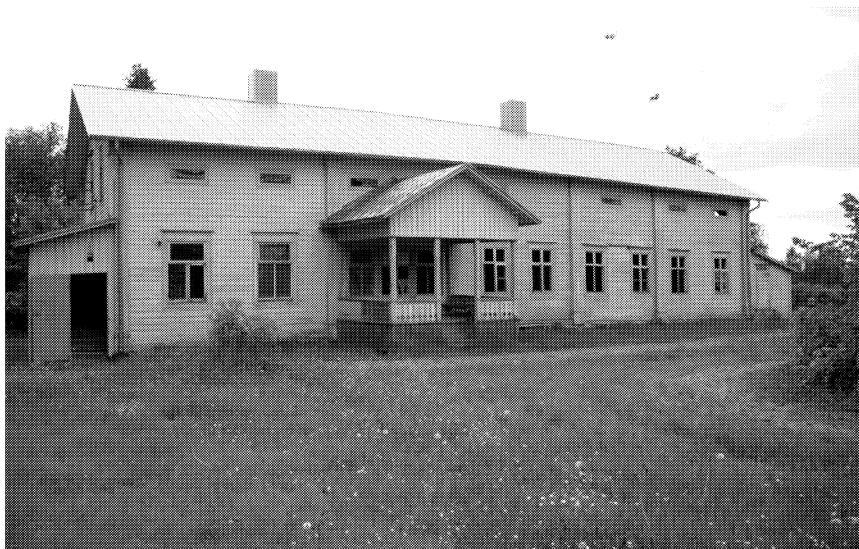
**Kuva 184.** Laikan pappila vuonna 1996, jolloin sisäänpääsy sijainniltaan syrjäiseen, vailla käyttöä olevaan pappilaan oli esteetön. Ovet repsottivat auki, ja osa ikkunoista oli rikottu.

Karstulan Laikan pappila valmistui 1850-luvun lopulla, ja sitä laajennettiin itäpäästä vuosina 1888 - 1890.<sup>48</sup> Rakennus jäi pois pappilakäytöstä 1940-luvun alussa. Se on ollut käyttämättömänä ja vailla ylläpitoa 1970-luvulta lähtien.<sup>49</sup> Pihapiirissä on päärakennuksen lisäksi väentupa, pieni huvimaja sekä aitta. Keski-Suomen ympäristökeskus määräsi pappilan suojeltavaksi rakennus-suojelulain nojalla vuonna 1997.<sup>50</sup> Ympäristöministeriö vahvisti päätöksen vuonna 1999 ja hylkäsi kunnan päätöstä koskeneen valituksen.<sup>51</sup> Kunta valitti edelleen korkeimpaan hallinto-oikeuteen, joten suojeluprosessi on vielä kesken.<sup>52</sup> Huonokuntoinen pappila on säilynyt tyyllisesti poikkeuksellisen hyvin sisältä ja ulkoa. Pappilaa ja sen suojeluun liittyviä ongelmia on käsitelty lähemmin luvussa 5.4. *Karstulan Laikan eli Peltoniemen pappila esimerkkinä suojelun ja säilyttämisen ongelmista.*

Kesällä 1996 tämän tutkimuksen osana tehdyssä inventoinnissa osoittautui, että Karstulan pappilan kunnossapito oli laiminlyöty: rikkoutuneita ikkunoita ei ollut korjattu ja rakennuksen kaikki ulko-ovet ja ullakon ovi repsottivat auki – tämä mahdollisti myös silmämääräisen sisäpuolisen kuntoarvioinnin. Rakennuksen hirsirunko oli hyväkuntoinen<sup>86</sup> ja vailla näkyviä lahovaurioita. Seinät vaikuttivat suorilta ja tiiviltä, mutta rakennuksen perustus oli molemmista päistä painunut, runko oli vääntynyt ja salin kohdalla perustus oli kokonaan sortunut. Ulkovuoraus oli pääosin hyväkuntoinen, ja vaikka maali oli kulunut olemattomiin, ainoastaan osa listoituksesta kaipasi maalauksen ohella uusimista. Ikkunoiden ja ovien karmit olivat suurelta osin hyväkuntoisia, mutta maalipinnoiltaan hilseileviä, ja osa ikkunanpuitteista puuttui. Rakennuksen hyvää kuntoa selitti se, että maalausta kaipaava peltikatto oli ollut kunnossa ja vedenpitävä. Sisätiloissa kaikki lattiat olivat jonkun verran notkollaan, ja sisätilojen seinä- ja sisäkattopinnat olivat turmeltuneet. Vanhimmat repsottavien tapettien alta paljastuneet sanomalehdet olivat vuodelta 1872. Kaikki tulisijat ja hormistot olivat sortumaisillaan ja täynnä halkeamia. Sekä ulko- että sisäasultaan rakennus edusti 1800-luvun loppupuolen pappila-arkkitehtuuria. Kesällä 1998 pappilaan oli edelleen vapaa kulku, sillä ikkunoita ja oviaukkoa suojaavia, kesän 1996 jälkeen kiinnitettyjä lautoja oli revitty pois. Pappila näytti kiinnostaneen kulkijoita, sillä talon vierustalla oli pidetty nuotiota noin 1,5 metrin etäisyydellä seinästä.

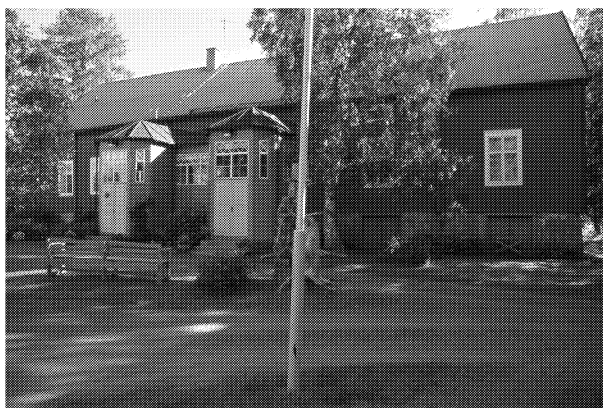
**Kuva 187.** Lohtajan pappilassa (1803) on kustavilaisia piirteitä. Rakennus on historiallisestikin arvokas, sillä siellä solmittiin Suomen sodan aselepo vuonna 1808.

Kaavoituksessa ei aina ole otettu huomioon edes valtakunnallisesti arvokkaiksi luokiteltuja pappiloita. Pappilatyöryhmän kulttuurihistoriallisesti erittäin arvokkaaksi luokittelemassa Lohtajan vuonna 1803 rakennetussa pappilassa on kustavilaisen tyylin piirteitä. Pappilan pihaan tullaan vuonna 1758 rakennetun luhdin kautta. Rakennukset sijaitsevat osayleiskaavassa (14.03.1988) asuinpientalojen alueella AP, eikä niitä ole suojeltu. Kyseinen pappila oli Suomen sodan aikana Ruotsin armeijan, sotamarsalkka Klingsporgin päämajana, ja siellä tehtiin Lohtajan aselepo 29.9.1808.<sup>64</sup> Niin ikään pappilatyöryhmän kulttuurihistoriallisesti erityisen arvokkaaksi luokittelema, vuonna 1793 valmistunut Lapuan Virranniemen pappila on asemakaavassa ilman suojelumerkintää. Pappilaan tehtiin vuonna 1979 energiataloudellinen korjaus- ja muutostyö. Rakennuksen ulkoasu on muutettu perusteellisesti, sillä sen ikkunat on muutettu nykyaikaisiksi, ulkoverhous uusittu vaakaverhoukseksi ja katolle on lisätty lapeikkunat. Nykyisin kokoontumis-

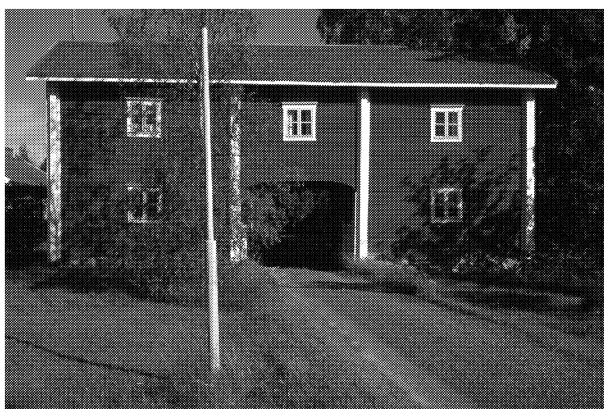
Kuva 188. Lohtajan pappilan tivistä pihapiiriä rajaavat useat vanhat talousrakennukset. Kuvassa porttina toimiva luhtiaitta.

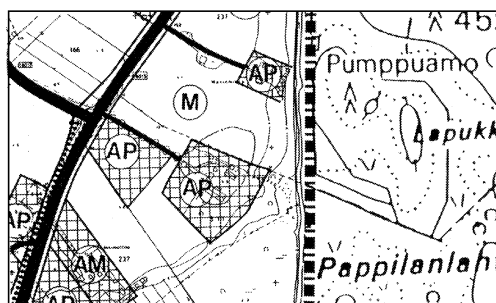
Kuva 189. Osayleiskaavassa (14.3.1988) Lohtajan pappila on merkitty AP-alueeksi eli asuinpienalojen alueeksi. Pappilaa ei ole merkitty suojeltavaksi tai säilytettäväksi rakennukseksi. Toisaalta rakennuksiin ei tällä hetkellä kohdistu mitään erityisiä uhkatekijöitä.

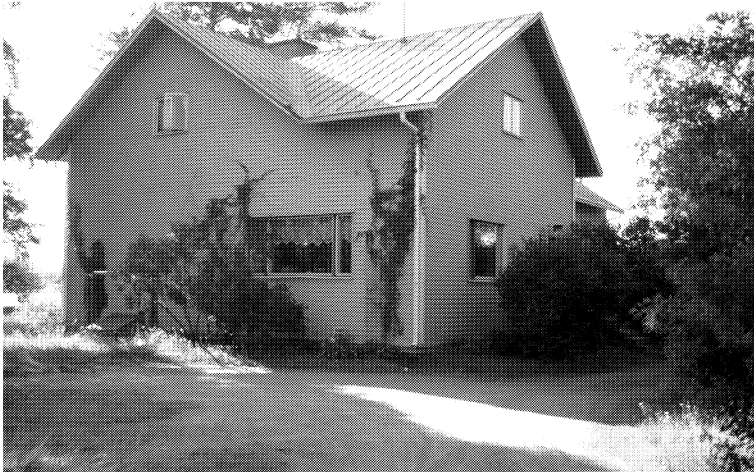
**Kuva 192.** Jäppilän vuonna 1877 valmistunutta ja vuonna 1912 laajennettua pappilaa muutettiin huomattavasti korjauksen yhteydessä 1950-luvulla. (Sisäasu kuva 205.) Pappila sisältyy silti vuonna 1982 julkaistuun kulttuurihistoriallisesti arvokkaiden pappiloiden luetteloon. Toisaalta luettelon ulkopuolelle on jäänyt mm. rakennussuojelulailla suojeltu Siuntion pappila (kuva 168) ja monet muut pappilakäytöstä ennen vuotta 1982 poistuneet arvokkaat rakennukset.

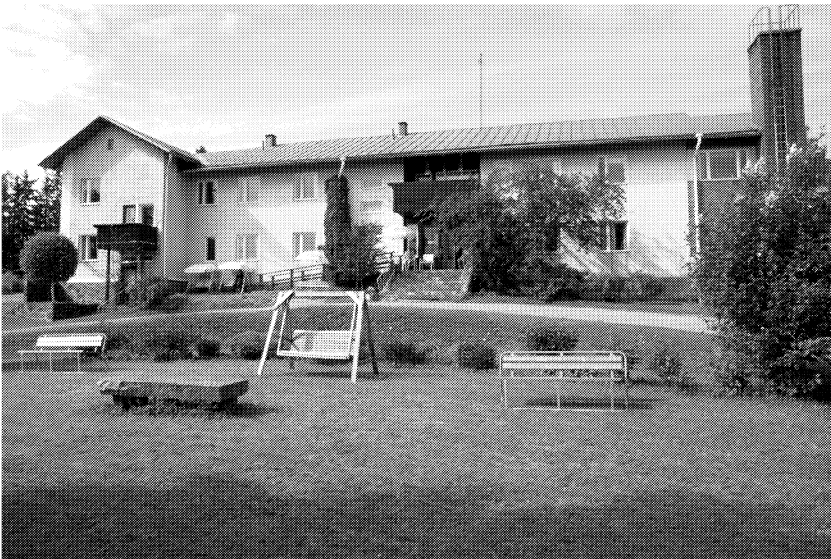
**Kuva 191.** Tammelan Isopappila myytiin 1950-luvulla kunnalle, jonka rakennuttaman vanhainkodin päätyksiiviksi se korotettuna jäi. Tammelan pappila esiintyy pappilatyöryhmän kulttuurihistoriallisesti arvokkaiden pappiloiden luettelossa.

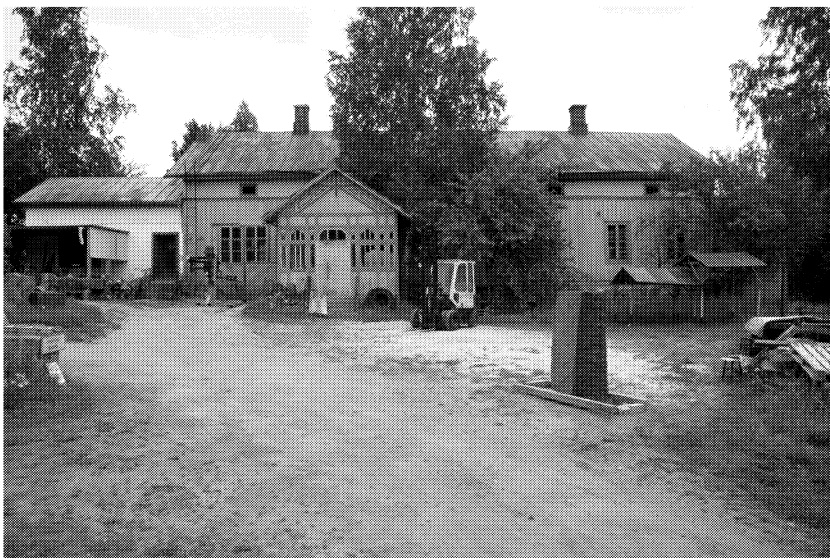
Kuva 194. Ainoastaan harvoin pappiloihin kohdistuu enää nykyisin varsinainen purku-uhka. Pahimmassa vaarassa ovat vaille käyttöä jääneet pappilat tai pappilat, jotka ovat sellaisessa käytössä, ettei rakenuksen historiallista taustaa kunnioiteta. Vehmaan (1870) pappila on 1970-luvulta lähtien ollut kiviveistämönä.

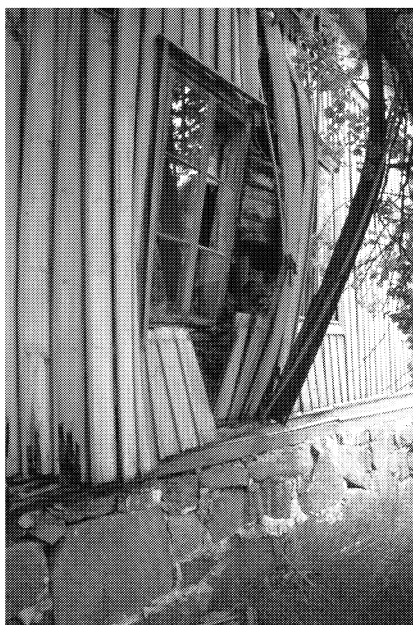
Kuva 195. Vehmaan pappila on rapistunut käytännössä korjauskelvottomaksi.

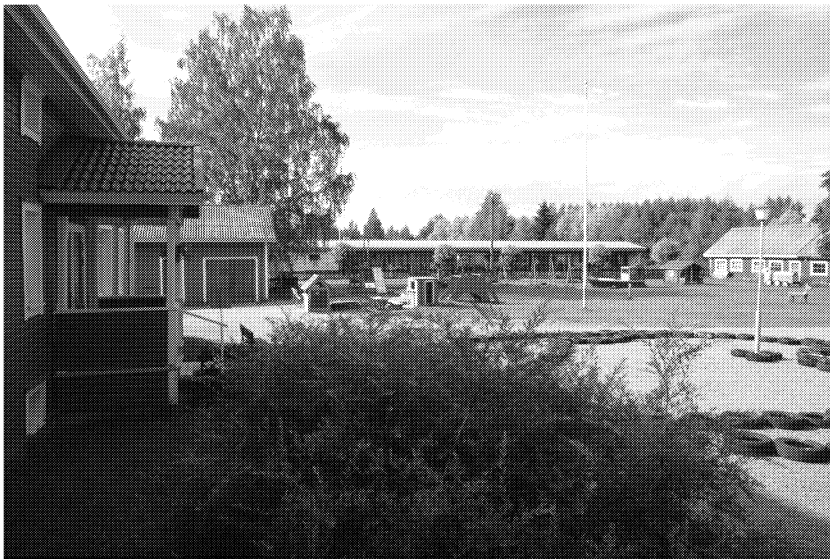
**Kuva 196.** Puumalan kappalaisen pappilan (1850-luku) korjauksen ja miljööön muutosten vuoksi ajallinen kerroksellisuus on kokonaan tuhoutunut. Pappila on alistettu osaksi avoimen kaavoituksen periaattein rakennettua ympäristöä.

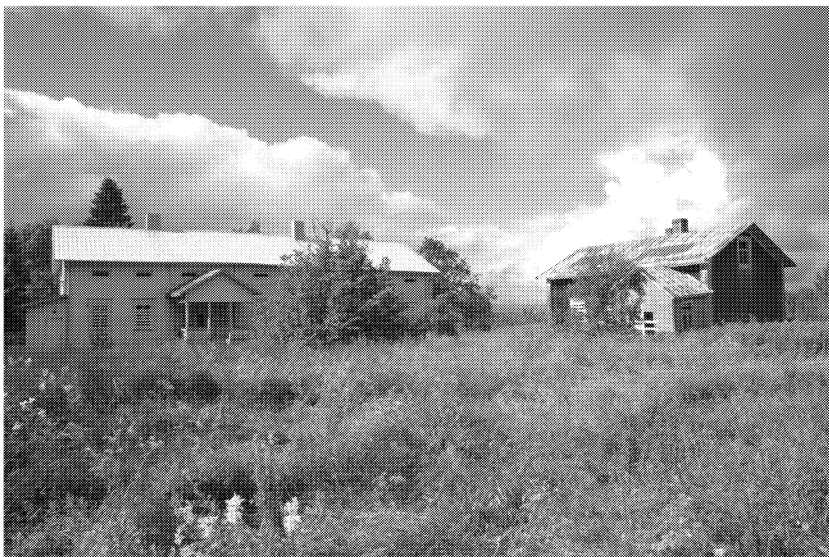
Kuva 198. Rantaan kaavoitettu ja rakennettu omakotitaloasutus ei erityisemmin häiritse pappilan hoitamatonta pihapiiriä, jota rajaa yksi säilynyt tuparakennus. Kesällä 1998 pappilan ikkuna- ja oviaukkoja peittävistä suojalautoista oli osa revitty pois - pappila oli siis edelleen käytössä.

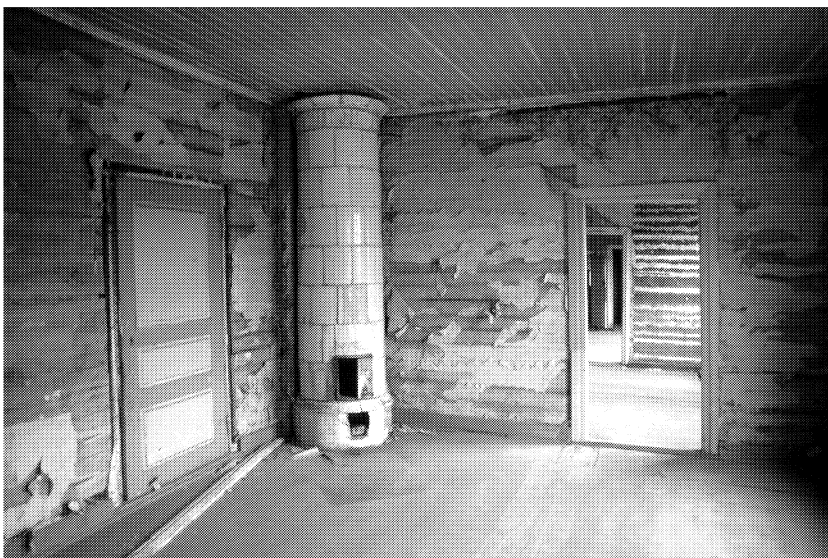
Kuva 199. Karstulan Laikan pappilan rakennustekninen peruskunto on hyvä ja kiinteä kalustus kaakeliuuneineen säilynyt, joten rakennus olisi kunnostettavissa, vaikka kaikki pinnat sisällä ovat vaurioituneet.

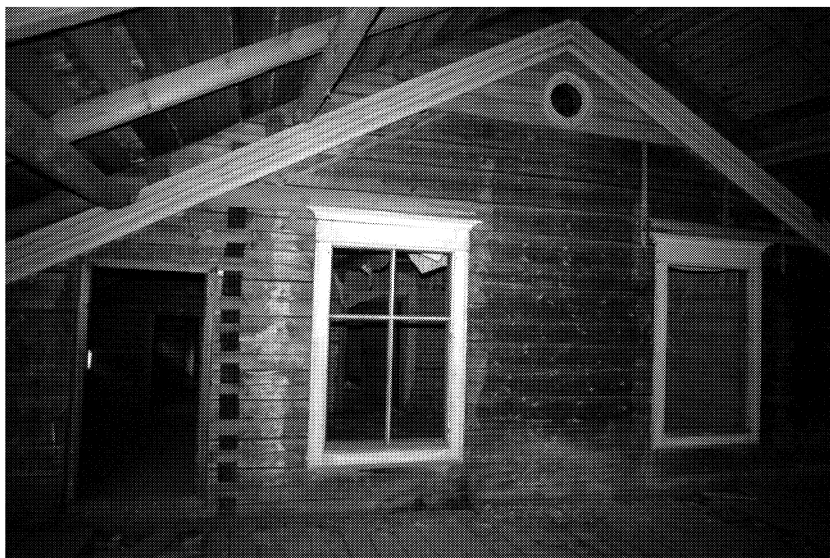
**Kuva 200.** Pappilat ovat aina muuttuneet varallisuuden ja yhteiskunnan muuttuessa. Karstulan Laikan 1800-luvun puolivälissä valmistunutta pappilaa jatkettiin kamariparilla 1800-luvun lopulla, mikä on selvästi havaittavissa rakennuksen ullakolla.

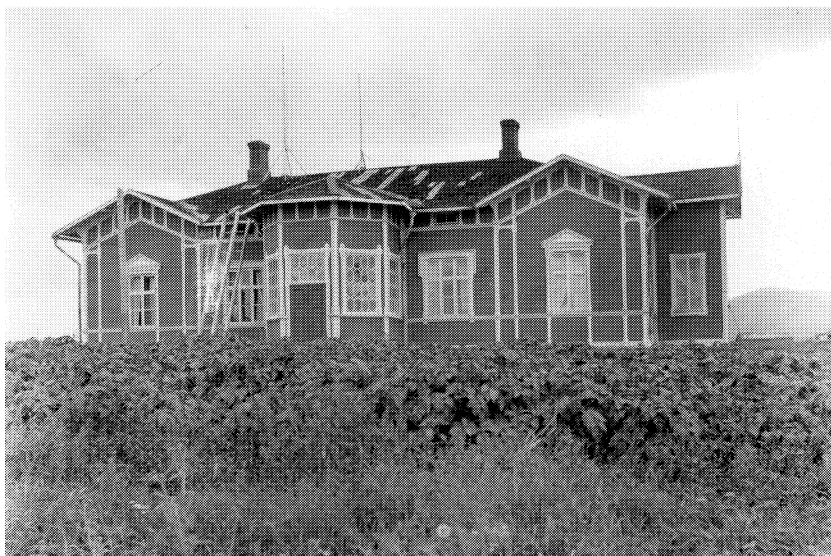
**Kuva 201.** 1940-luvulle asti oli tyypillistä ylläpitää pappilaa ja kunnostaa tai korjata ainoastaan niitä osia, jotka korjaamista vaativat, esimerkiksi yksittäisiä päreitä, lautoja tai muita julkisivuosia. Kuolajärven pappilan pärekattoa korjailtiin vuonna 1926. Pappila jäi sodan jälkeen entiselle Neuvostoliitolle luovutetulle alueelle.

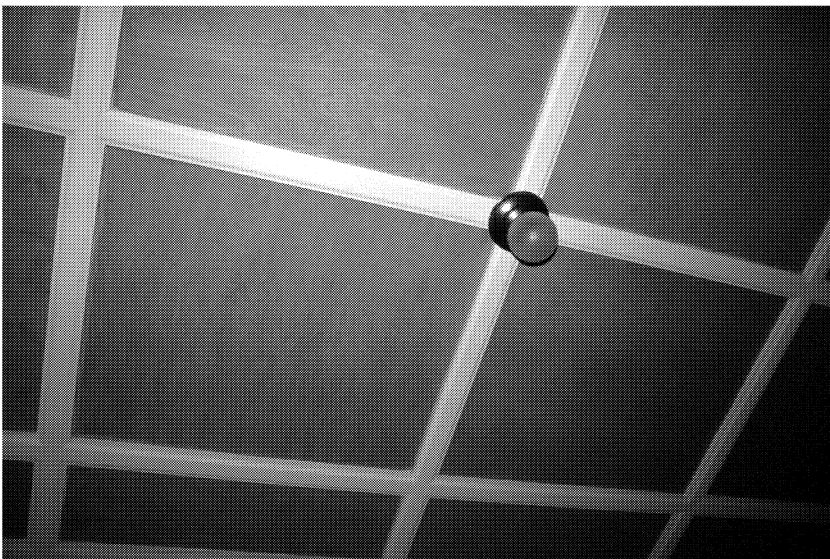
Kuva 202. Ennen 1940-luvun loppua tehdyt korjaukset olivat harvoin hyvin perusteellisia - katsottiin hyödyttömäksi ja tuhlailtavaksi kunnostaa tai vaihtaa kunnossa olevia osia. Hirvensalmen asunto- ja kirkkoherranvirastokäytössä olevan pappilan (1929) vanerikatto on alkuperäinen. Merkittäviin materiaali muutoksiin ei vanhoissa pappiloissa yleensä ryhdytty, mikäli vanha materiaali oli vielä käyttökelpoinen.

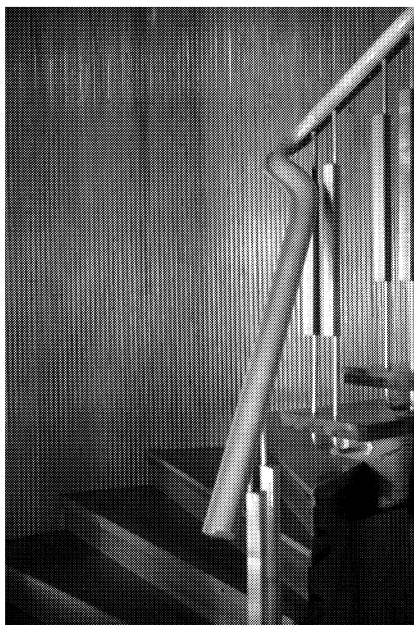
**Kuva 203.** Harvinainen 1940-luvun porrasedelji Leivonmäen nykyisin yksityisomistuksessa ja asuinkäytössä olevassa pappilassa (1883). Yleensä lakattua puuta käytettiin 1940-luvun korjauksissa pappiloissa ainoastaan kuistien sisäpinnoissa.

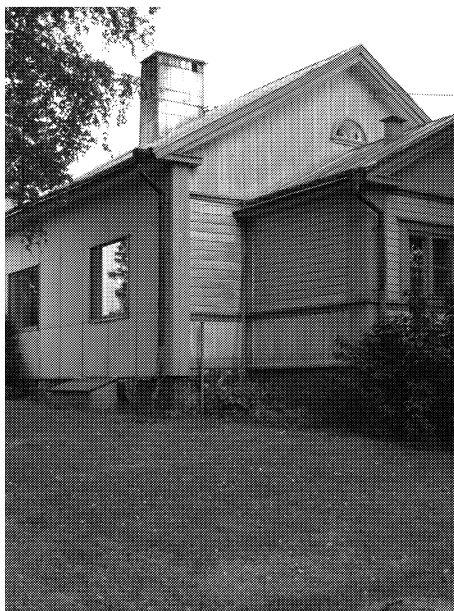
Kuva 204. Julkisivuverhoukset ja ikkunat uusittiin useissa pappiloissa 1950- tai 1960-luvuilla. Yleensä verhousmateriaalina säilyi puu. Lemun 1800-luvulla rakennetun pappilan julkisivun uusiminen Minerit-levyin on tehty säästään, ja alkuperäinen verhous on yhä osittain näkyvissä. Rakennus on yhä seurakunnan omistuksessa ja asuin- ja virastokäytössä.

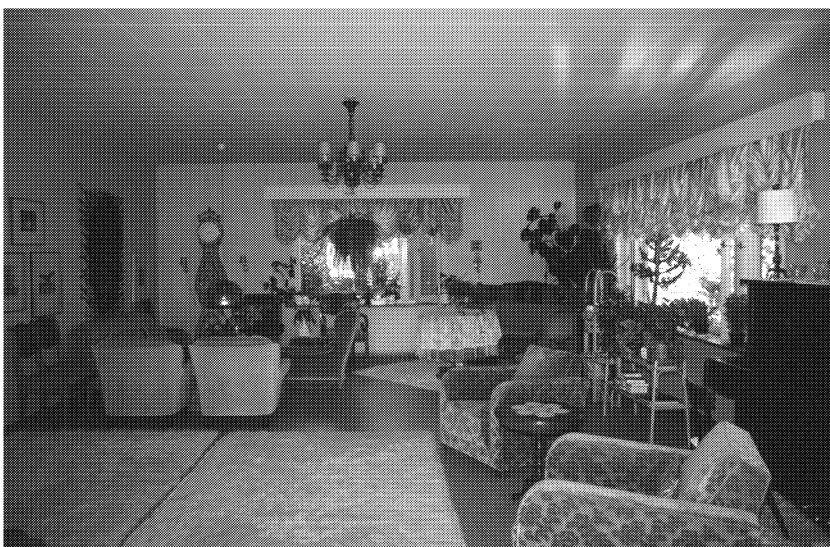
Kuva 205. Tyypillinen 1950- tai 1960-luvulla uusittu pappilan sali on matala. Alaslaskettu katto on verhottu huokoisin kuitulevyin, seinät tapetoitu ja lattiaa peittää parketti tai linoleum. Jäppilän pappilan (1877) salin pintamateriaalien alta paljastuisi todennäköisesti vanhoja pintoja.

pintojen levyttäminen tehtiin aikaa ja vaivaa säästäen. Niinpä vanhat pintakerrokset ovat suojassa huokoisten kuitulevyjen tai lastulevyjen alla. Nämä rakennukset on mahdollista osittain palauttaa nykyaikaistamista edeltävään asuun, sillä jopa vanhat peiliovet saattavat olla tallessa ullakolla tai pihavarastossa.

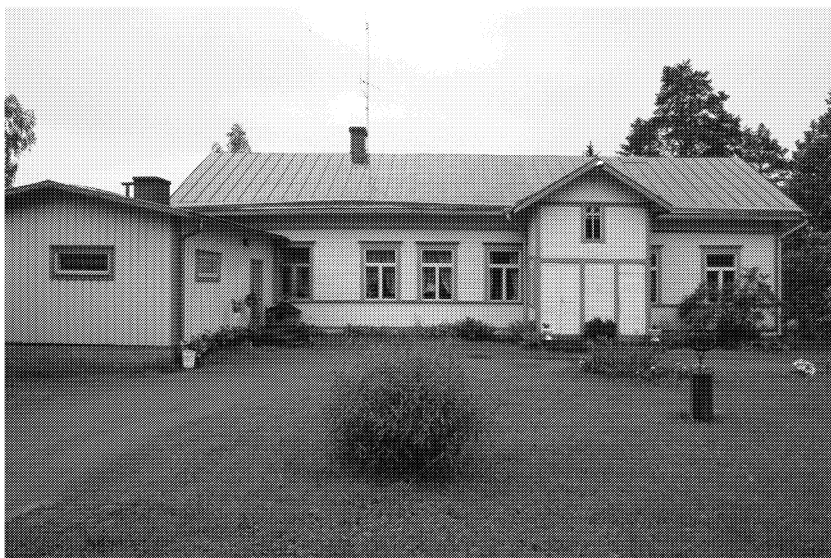
Kuva 206. 1970-luvun energiakriisi kannusti vaihtamaan ikkunat kolmilasisiksi. Useimmiten ikkunoiden muoto säilytettiin alkuperäisen kaltaisena. Hartolan kappalaisen pappila (1850-luku) sai monien pappiloiden tavoin lisäsiiven 1970-luvulla. Nykyisin yksityisomistuksessa, asuinkäytössä olevan rakennuksen ikkunoita ei tuolloin kuitenkaan uusittu.

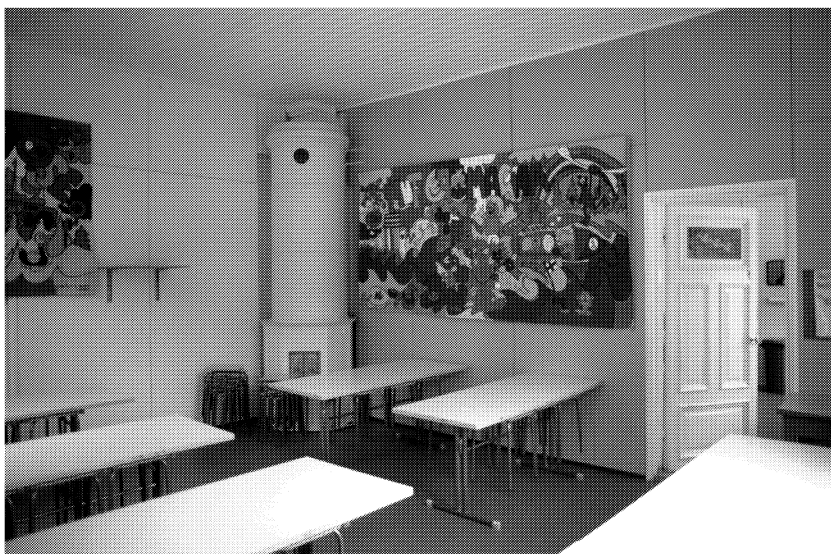
Kuva 207. 1970-luvun värikylläisyys heijastui myös korjattuihin pappiloihin. Seinien, kattojen ja lattioiden levyttäminen oli yleinen korjaustapa. Useimmiten levytysten alle jätettiin kuitenkin vanhat pintakerrokset. Myöskään kaakeliuuneja ei kahden edellisen vuosikymmenen tapaan enää välttämättä poistettu. Korpilahden kappalaisen pappila Mutanen (1899) on nykyisin virkistyskäytössä.

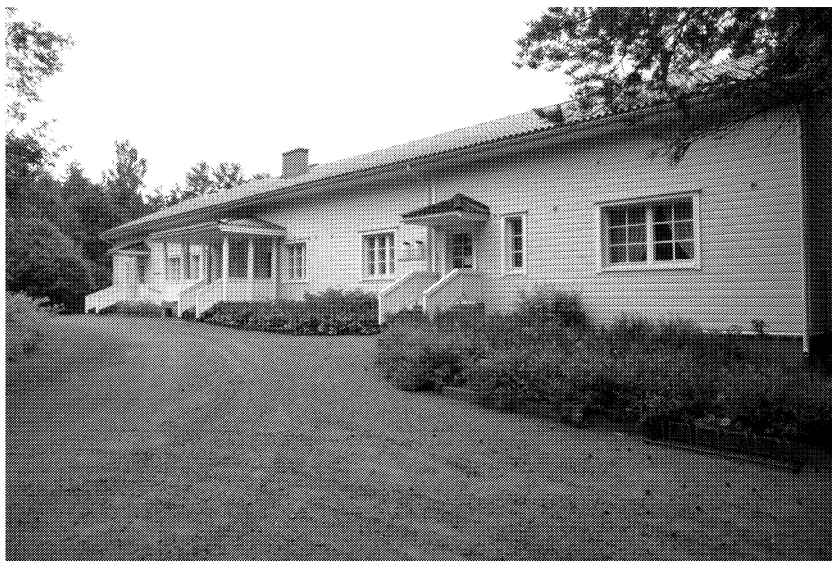
**Kuva 208.** Pappilakunnostukset alettiin 1980-luvulla tehdä yhä perusteellisemmin ja kustannuksista piittamatta. Vanhaa arvostettiin käsitteenä - ei välttämättä antikvaarista arvoa. Hankasalmen 1800-luvun lopulla rakennettua pappilaa jatkettiin 1980-luvulla ja samalla tehtiin ulkopuolinen lisälämmöneristys ja ikkunat uusittiin. Rakennuksen suhdemaailma on muuttunut, eikä edukseen.

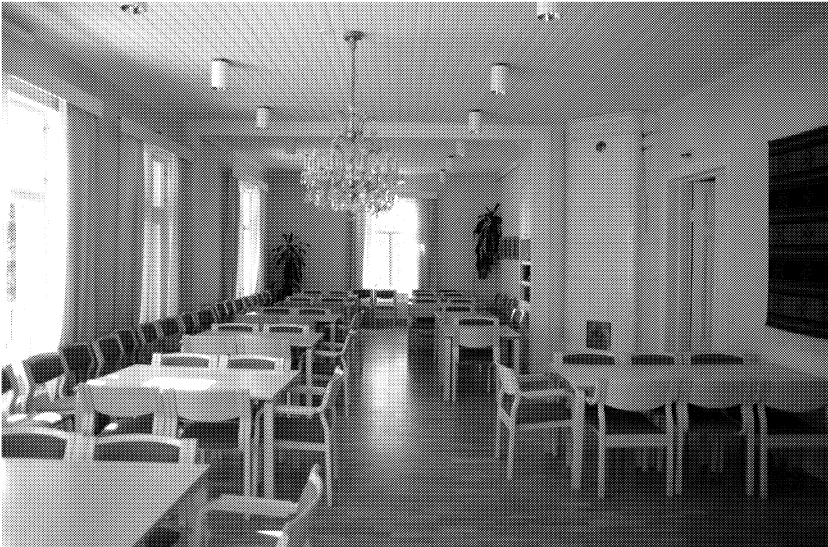
Kuva 209. Useissa 1980-luvun korjauksissa tavoiteltiin ”vanhaa henkeä”, materiaalien ja huonetilojen tuli kuitenkin vastata uudisrakentamisen tasoa. Michikkälän pappila (1888) on nykyisin seurakunnan kokoontumis- ja kerhokäytössä.

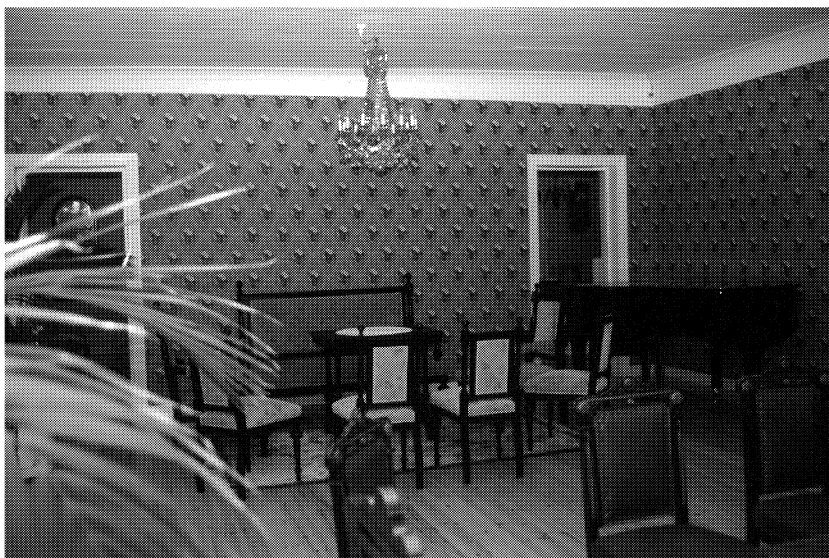
Kuva 210. 1990-luvun kunnostuksissa on monesti havaittavissa halu nähdä pappila tietyn aikakauden asussa. Vieremän (1734) pappilan sisätilat on pyritty saattamaan 1800-luvun lopun asuun.

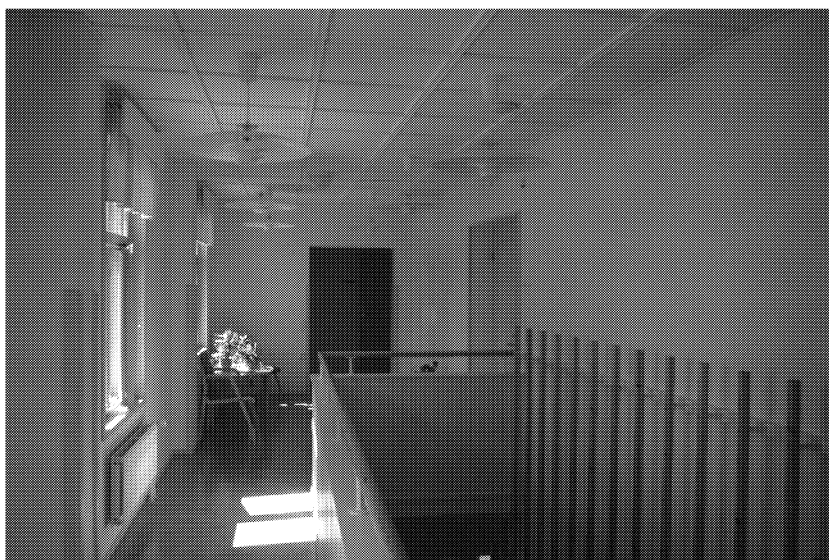
Kuva 211. Vanhalle pappilalle ominaista patinaa ja pintojen kulumista on ollut 1990-luvulla usein vaikea hyväksyä. Alatornion pappila (1786) on korjattu perusteellisesti, eivätkä sen sisätilat poikkea mitenkään ajan uudisrakentamisesta.
