# SUOMEN VANHAT PAPPILAT – MENNEISYYDEN TULEVAISUUS

**ANU  
SOIKKELI**

Arkkitehtuurin osasto,  
Oulun yliopisto

**Soikkeli, Anu, Old parsonages in Finland - preserving the past for the future**

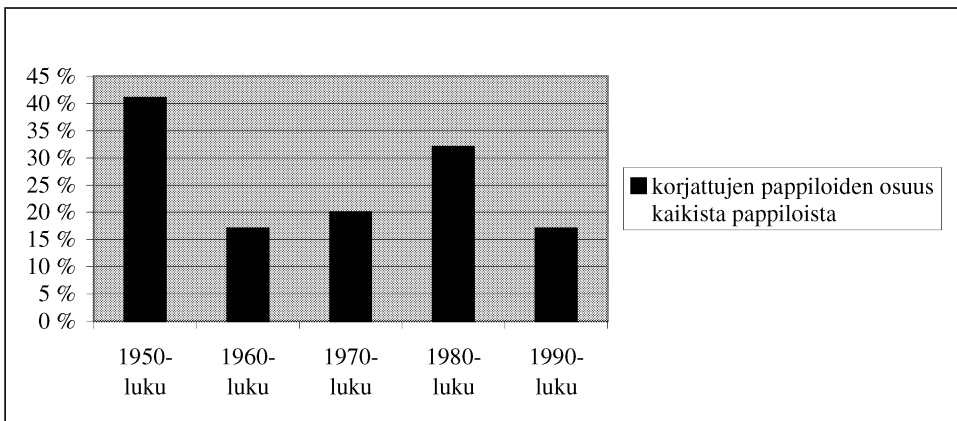
**Taulukko 46. Pappiloiden korjaukset 1940-luvun jälkeen (1990-luku tarkasteltu vuoteen 1996 saakka).**

Kunnostukset ovat eri aikoina kohdistuneet eri tavoin vanhoihin pappiloihin. 1950-luvulla korjattiin eniten ennen vuotta 1850 rakennettuja pappiloita, ja joka toinen tuolloin rakennetuista pappiloista on kunnostettu 1950-luvulla. 1900-luvun alun rakennukset eivät vielä tuolloin käineet välttämättömästi korjauksia. Vastaavasti 1980-luvulla korjattiin eniten vuosina 1922 - 1940 rakennettuja rakennuksia. Korjaushankkeet kohdistuivat 1990-luvulla tasaisesti kaikkien ikäryhmien pappiloihin, sillä enää ei kunnostettu teknisten vaatimusten vuoksi, vaan tyytymättömyys kohdistui enemmänkin vanhanaikaisuuteen tai edellisiin kunnostuksiin. 1980- ja 1990-lukujen korjaukset heijastelevat myös omistajanvaihdoksia, joiden seurauksena rakennusta yleensä on korjattu.

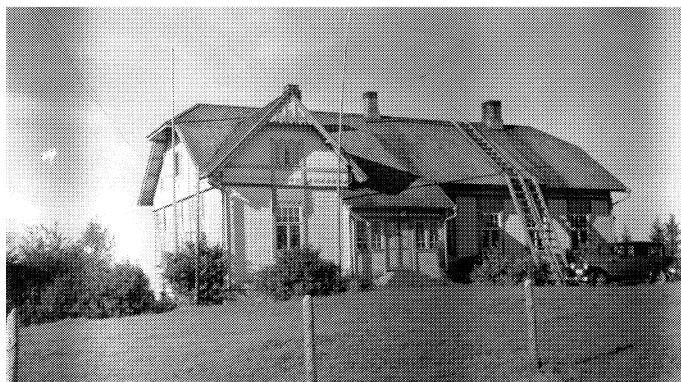
**Kuva 212.** Pappilat ovat yleensä läpikäyneet useita laajahkoja korjauksia 1940-luvun jälkeen. Keskuslämmitykseen siirtymisen yhteydessä on tavallisesti uusittu sisäpintoja, myöhemmin on ehkä laajennettu märkätiloja ja uusittu ikkunat. Kuvassa Tuupovaaran pappila (1902) vuonna 1931.

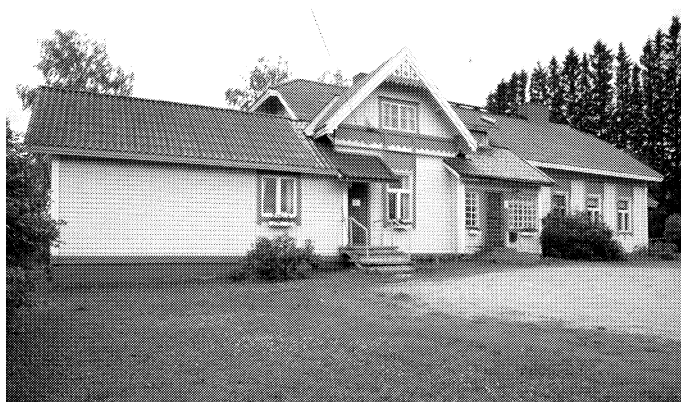
**Kuva 213.** Tuupovaaran pappila vuonna 1995. Kuudenkymmenen vuoden aikana rakennukseen on uusittu katto, ikkunat, ovet ja kuisti sekä rakennettu siipiosa.

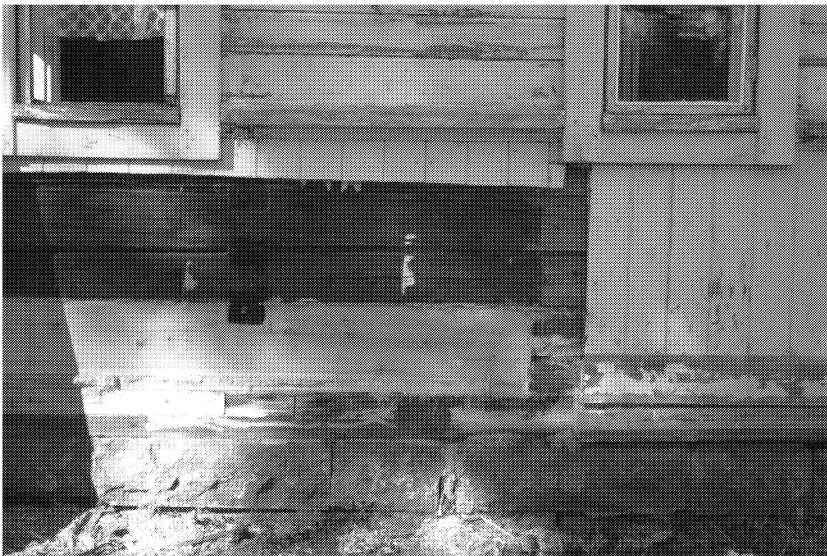
Kuva 214. Perinteisesti pappiloita on kunnostettu ylläpitäen ja uusittu ainoastaan niiltä osin, kun uusimista on kunnan vuoksi tarvittu. Simon pappilaan (1902) vaihdettiin kesällä 1999 ainoastaan ne hirret, jotka olivat pahoin vaurioituneita. Julkisivun vanhat laudat tulisi mahdollisuuksien mukaan irroittaa chjinä, sillä riittävän paksun ja hyvälaatuisen uuden lautatavaran löytäminen voi muodostua ongelmaksi.

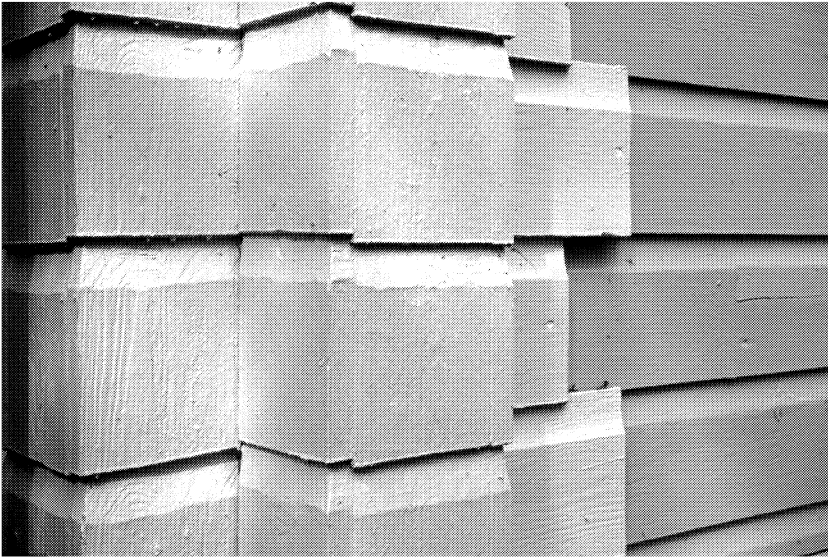
Kuva 215. Nykyinen kirvesmichentyön tarkkuus ja huolellisuus on usein entistä heikompaa, ja rakennuksen detaljointi entistä lyhytikäisempi. Mäntyharjun näyttelytilana toimivan kirkkoherran pappilan (1811) julkisivuissa pilastereiden vanha verhous on uusittu ja detaljoitu kömpelösti.

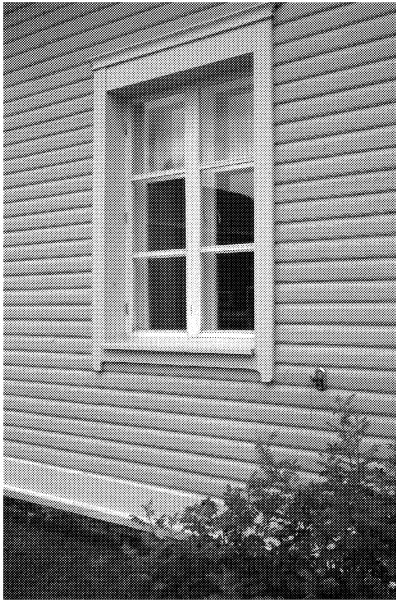
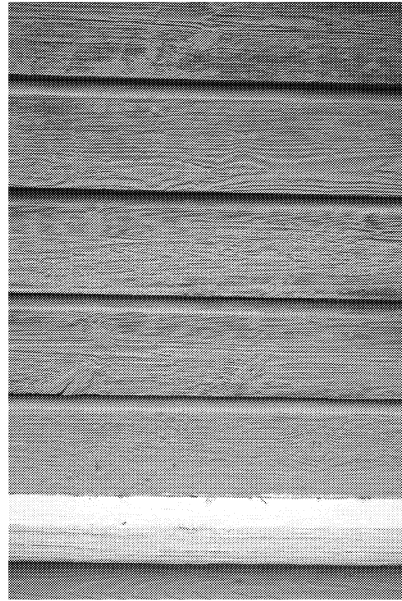
Kuvat 217 ja 218. Ulkopuolisen lämmöneristämisen yhteydessä ikkunoita ei tulisi jättää syvälle seinän sisään, kuten Vieremän pappilassa (1734) on tehty. Oikealla esitetty hiekkapuhallettu seinäpinta on vaurioitunut, ja sen pintarakenne on muuttunut. Kuva Ristijärven pappilasta (1807).

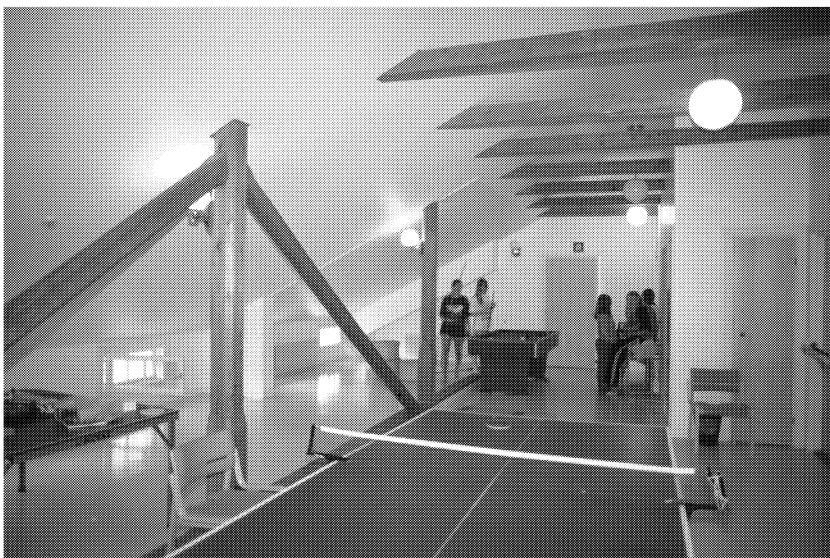
Kuva 219. Ylitehokas tilankäyttö johtaa raskaisiin muutoksiin. Tilaohjelman tulisi aina olla väljempi kuin uudisrakentamisessa. Ullakkotilojen käyttöönottoa tulisi välttää, koska ullakko on usein ainoa alkuperäinen tila rakennuksessa. Pyhäjärven (nyk. Pyhäsalmen) kirkkoherran pappila (1890-luku) on nykyisin seurakunnan omistuksessa ja virkistyskäytössä.

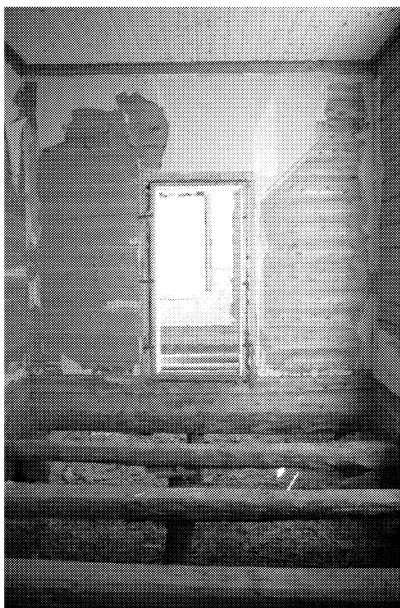
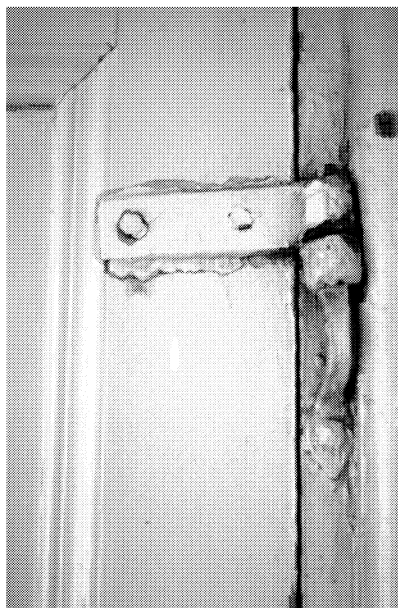
Kuvat 220 ja 221. Pappiloiden korjaamisen perinpohjaisuus tuhoaa kirjoittamatonta, käsinkosketeltavaa historiaa. Simon pappilan (1902) kunnostamista matkailukäyttöön kesällä 1999. Olisi suotavaa, että edes tilajärjestys säilyisi. Myös kiinteät yksityiskohdat, kuten helat, ovat useimmiten vielä kunnostettavissa. Juvan kappalaisen pappilassa vanhat saranat on havaittu toimiviksi (1806).

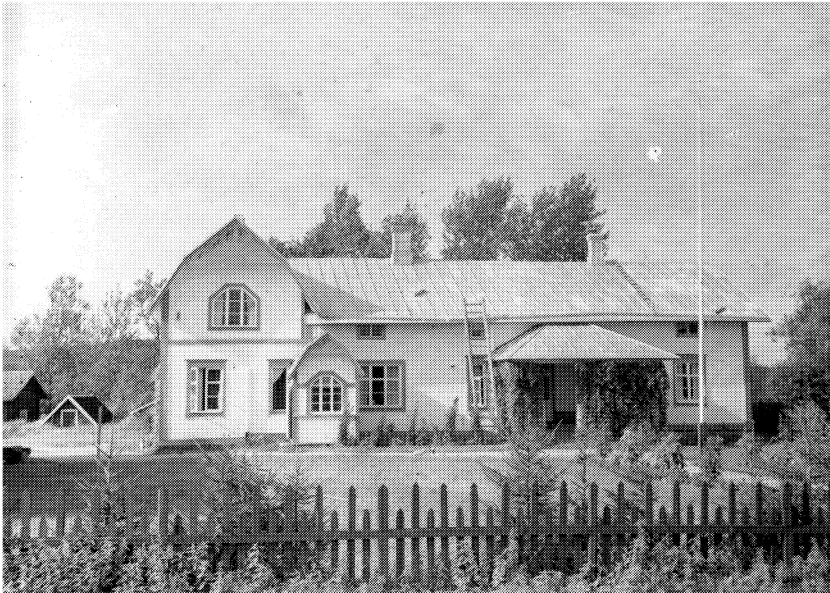
Kuva 222. Vieremän pappilan vanhimmat osat rakennettiin todennäköisesti jo 1700-luvulla. 1920-luvulla rakennusta laajennettiin kuvassa vasemmalla olevalla kaksikerroksisella päätysiiivellä. Kuva on vuodelta 1931.

Tietyn aikakauden asun palauttaminen tuhoaa aina lopullisesti osan rakennuksen historian monikerroksellisuutta. Vieremän Kyröniemen pappila rakennettiin ilmeisesti jo 1700-luvun puolella kappalaisen pappilaksi. Vuonna 1897 se muutettiin tulevan kirkkoherran virkataloksi, ja huonelukuvaatimusten vuoksi rakennuksen eteläpäätyyn rakennettiin vuonna 1920 toinen kerros ja laajennus. Kirkkoherran pappilana Kyröniemi toimi uuden pappilan valmistumiseen saakka, vuoteen 1954. Seuraavalla vuosikymmenellä rakennus oli kouluna ja myöhemmin kesäleirikäytössä. Vuonna 1988 rakennus palautettiin arkkitehdin suunnitelmien mukaan 1800-luvun loppupuolen asuun eli sellaiseksi, millainen sen arveltiin olleen paikkakunnan vaikuttajahahmon, Juhani Ahon isän, kappalainen Theodor Brofeldtin aikana vuosina 1876 - 1883. Pappilasta purettiin sille tyypilliseksi muodostunut korkea eteläpuolinen osa. Sisätilat kunnostettiin kokous- ja kokoontumiskäyttöön, ja rakennuksessa toimii Hiljaisuuden keskus.<sup>23</sup> Kirkkohallituksen tukeman rakennuksen ”entistämisen” jälkeen tunnelmaa pappilassa on kuvattu ajattoman arvokkaaksi.<sup>24</sup> Laajamittaisten tietyn aikakauden asuun palauttavien korjausten kompastuskiveksi muodostuukin niiden ajattomuus: historiallinen kerroksellisuus on suurelta osin kadonnut pitkältä aikaväliltä, ja kunnostuksessa tavoitettu rakennuksen asu on ollut sellaisenaan olemassa ainoastaan suunnittelijan ja päättäjien mielikuvituksessa.

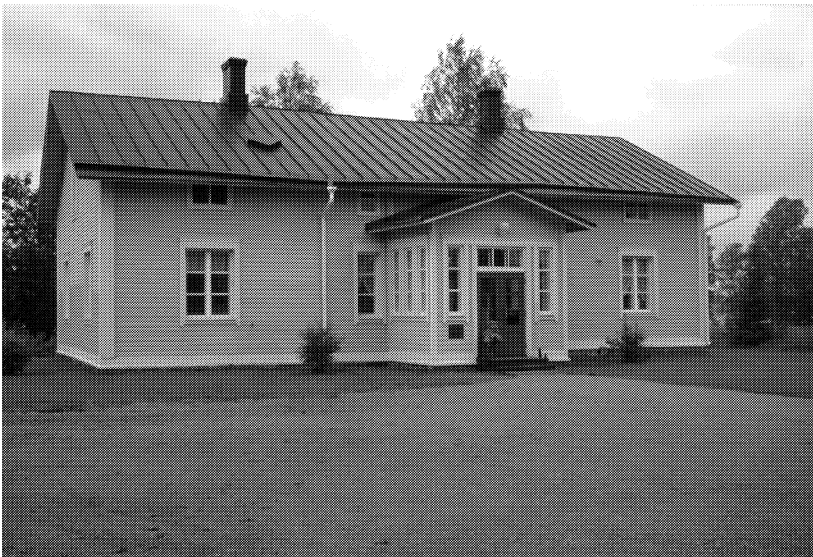
Kuva 223. Tietyn aikakauden asuun palauttaminen tuhoaa aina historiallista kerroksellisuutta. Vieremän pappila 1990-luvun korjaustöiden jälkeen. Päätyosa on purettu ja ikkunat ovat jääneet julkisivujen uusimisen yhteydessä syvälle julkisivuun.

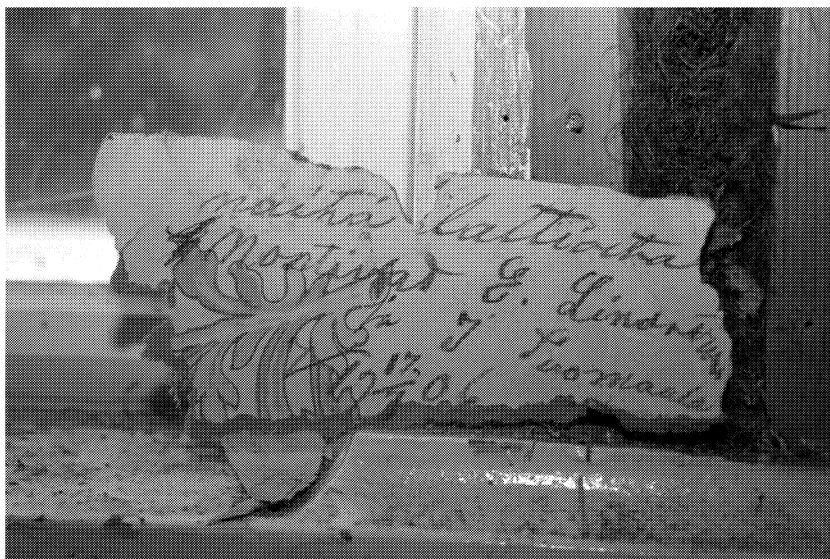
Kuva 224. Perusteellinen korjaus tuhoaa rakennuksen kirjoittamatonta ja joskus myös kirjoitettua historiaa. ”Näitä lattioida nostivat E. Lindström ja I. Tuomaala 17.7.1906.” Simon pappilan (1902) peruskorjausta kesällä 1999.

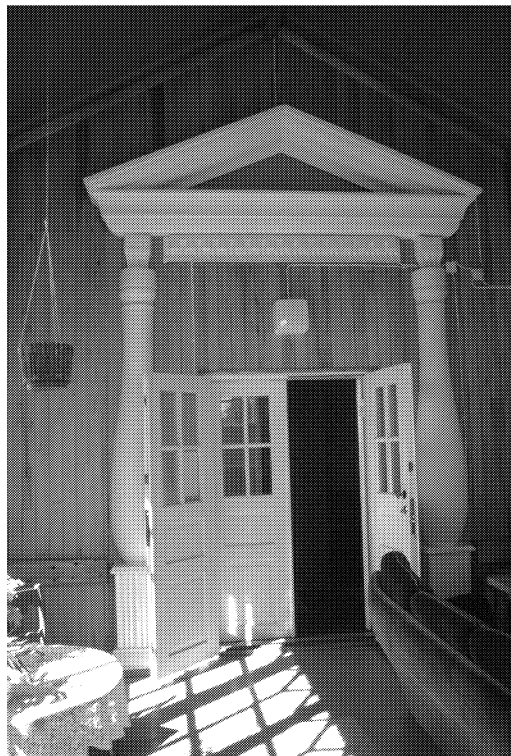
**Kuva 225.** Uudet materiaalivalinnat eivät saisi alistaa pappilan alkuperäisiä materiaaleja tai detaljeita. Alatornion pappilan (1848) alkuperäiset, empiren pappiloissa harvinaiset voimakasmuotoiset pylväät ja sisäänkäynnin yläpuolinen päätykolmioaihe ovat jääneet vieraaksi koristeaiheeksi pirttimäisin lakkalaudoin verhotussa kuistin sisätilassa.

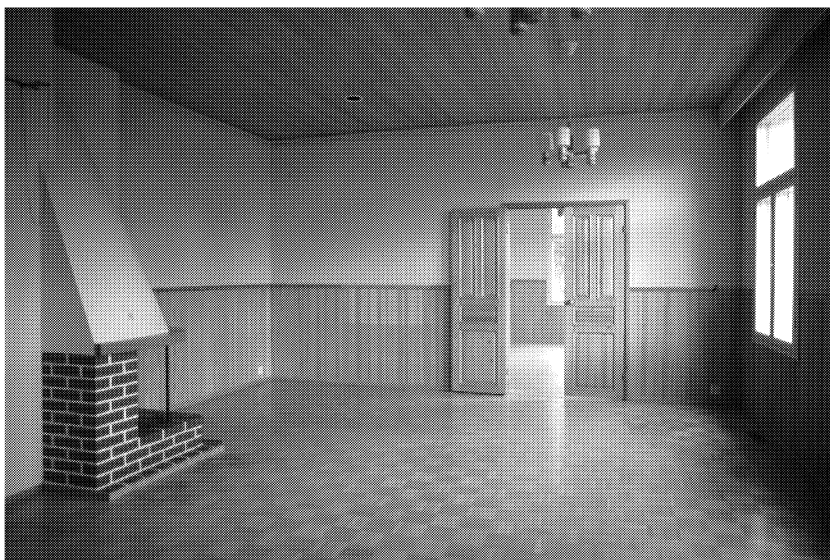
Kuva 226. Usein pappiloiden korjauksissa on havaittavissa korjaajan mielikuva vanhasta, johon perustuen muutostyöt on tehty. Tätä mielikuvaa muokkaavat paitsi muodit myös kotimaiset ja ulkomaiset sisustuslehdet. Kuvassa Pylkönmäen asunto- ja virastokäytössä olevan pappilan (1905) sali korjausten jälkeen.

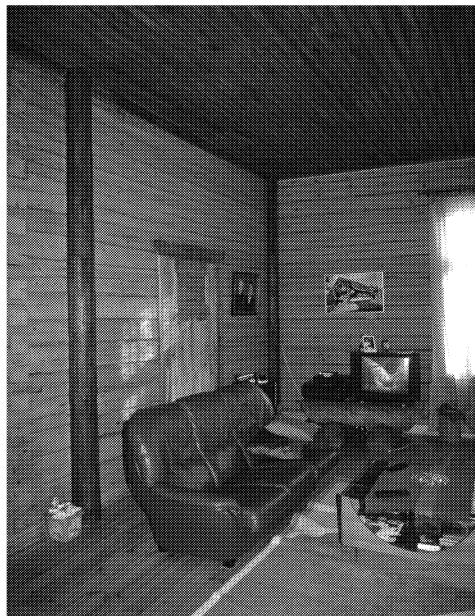
**Kuva 227.** Hirsromantiikka ilmenee voimakkaasti pappiloiden korjauksissa. Luumäen 1900-luvun alussa valmistuneen pappilan sali hirrelle riisuttuna.

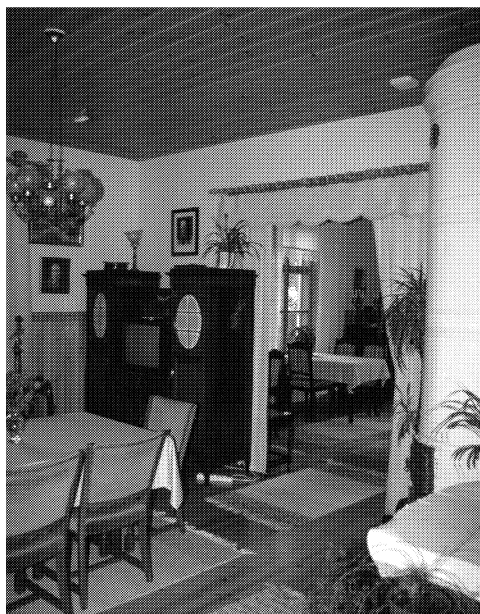
**Kuva 228.** Usein vanhojen rakennusosien, kuten listojen, muutokieltä pidetään kauniina, vanhaa materiaalia ei kuitenkaan arvosteta. Valitettavan helposti päädytään uusvanhoihin rautakaupan valikoimiin tukeutuviin muutostöihin. Liperin kappalaisen pappila (1841) on nykyisin yksityisomistuksessa ja asuinkäytössä.

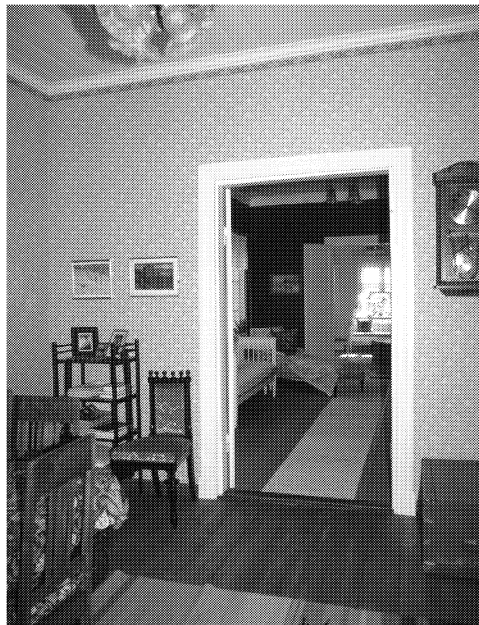
**Kuva 229.** Varsin harvassa pappilan korjauksessa on lähtökohtana ollut rakennus itse. Kuitenkin ylläpitävällä ja säilyttävällä korjaustavalla päästään parhaimpiin tuloksiin. Tärkeää on historiallisen kerroksellisuuden vaaliminen. Hausjärven yksityisomistuksessa asuinkäytössä olevassa pappilassa (1869/1892) tämä on onnistunut.

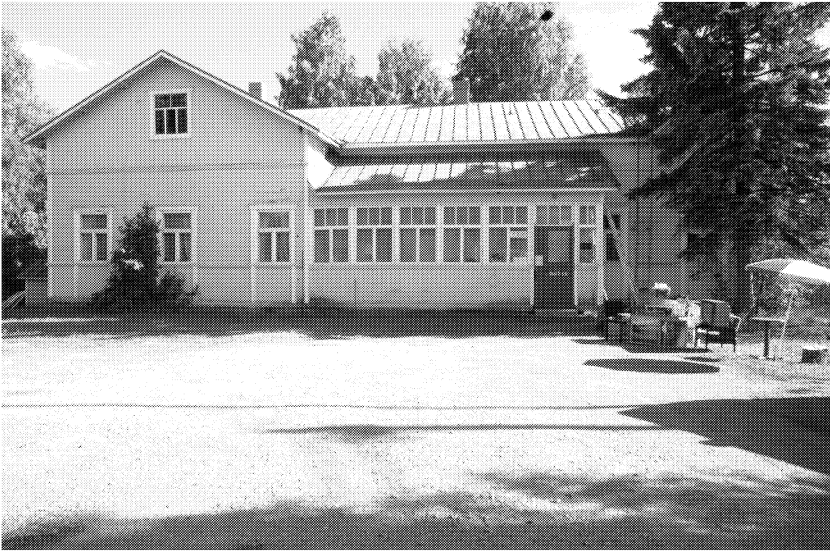
Kuva 230. Usein pappiloiden korjauksissa ulko- ja sisätiloja käsitellään toisistaan riippumattomina kokonaisuuksina. Vaikka ulkoasu säilytetään tai uusitaan entisen kaltaiseksi, voidaan samalla sisätilojen huonejärjestys ja materiaalit muuttaa täysin. Hirvensalmen pappila (1860) on säilyttänyt ulkoasunsa 1900-luvun alun asussa.

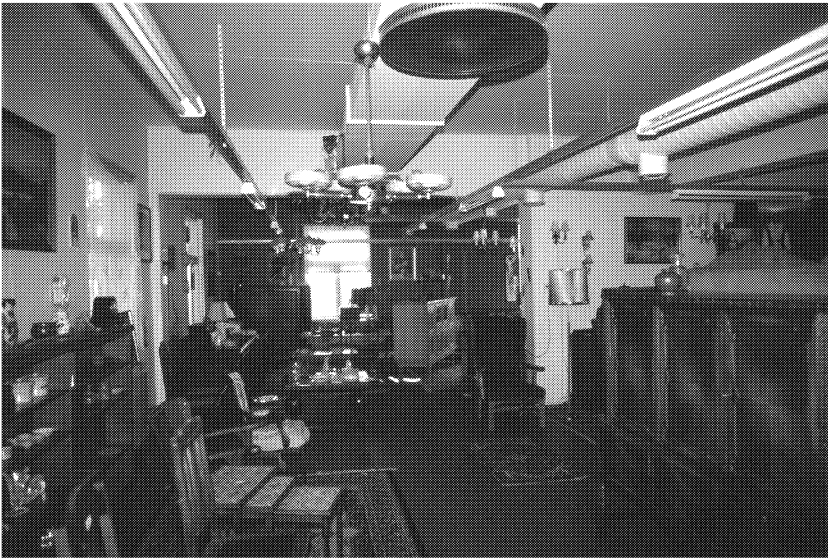
Kuva 231. Hirvensalmen kappalaisen pappilan (1860) sisätiloissa ikää ei ole arvostettu edes käsitteenä. Tilajako on seinien purkamisen jälkeen hämärtynyt, ja pintojen levytyks antaa sisätiloille 1970-luvun piirteitä.

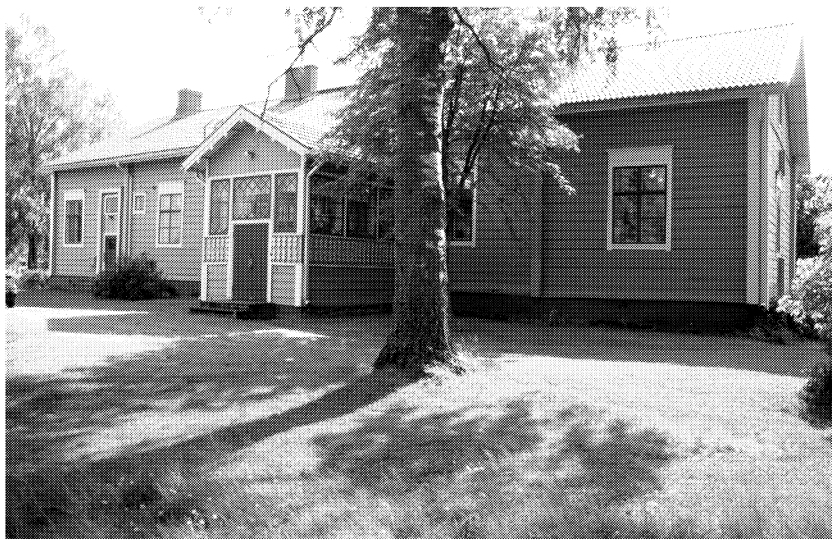
Kuva 232. Ulkoasunsa hyvin säilyttäneiden pappiloiden rakentamisajankohta on helposti tunnistettavissa ja pintaverhouksista merkittävä osa on säilynyt alkuperäisinä. Toisaalta myös rakentamisajankohtaa myöhemmät muutosvaiheet voivat näkyä julkisivuissa, mikäli rakennuksen suhdemaailma ei ole kärsinyt. Padasjoen pappilaa (1835) on 1800-luvun lopulla jatkettu kamariparilla ja rakennus on saanut uuden kuistin. Ovet on uusittu 1940-luvulla, ja sisätiloja muutettaessa rakennukseen on lisätty uusia moderneja ikkunoita. Nykyisin kirkkoherranvirastona oleva rakennus on säilyttänyt ulkoasunsa hyvin.

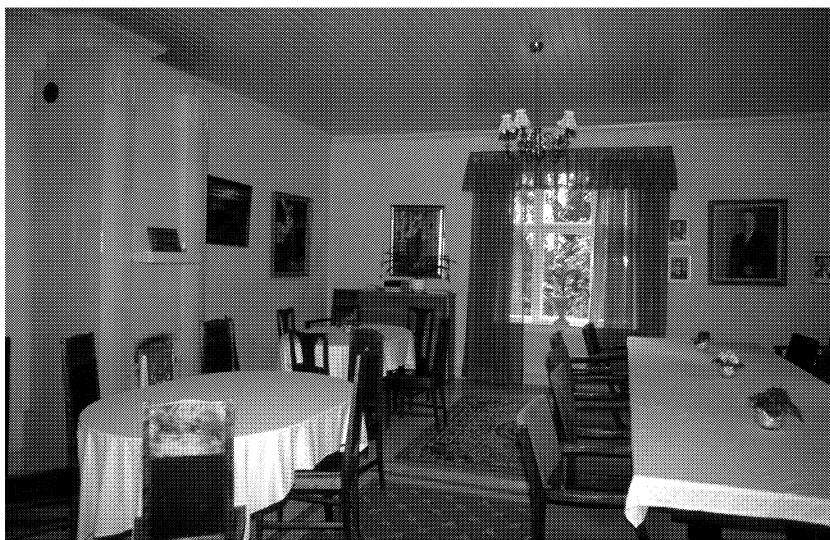
Kuva 233. Pappilan sisätilat ovat säilyneet hyvin, jos tilarakenne ja huonekorkeudet ovat säilyneet ja pintamateriaalit vastaavat luonteeltaan alkuperäisiä. Vesilahden 1900-luvun alkupuolella rakennetussa, pitopalvelukäytössä olevassa pappilassa on yhä vanhoja kaakeliuuneja paikoillaan. Vaikka kaikki pinnat eivät ole alkuperäisiä, vastaa niiden luonne alkuperäisiä materiaaleja: maalattu lautakatto, tapetit, linoleum.

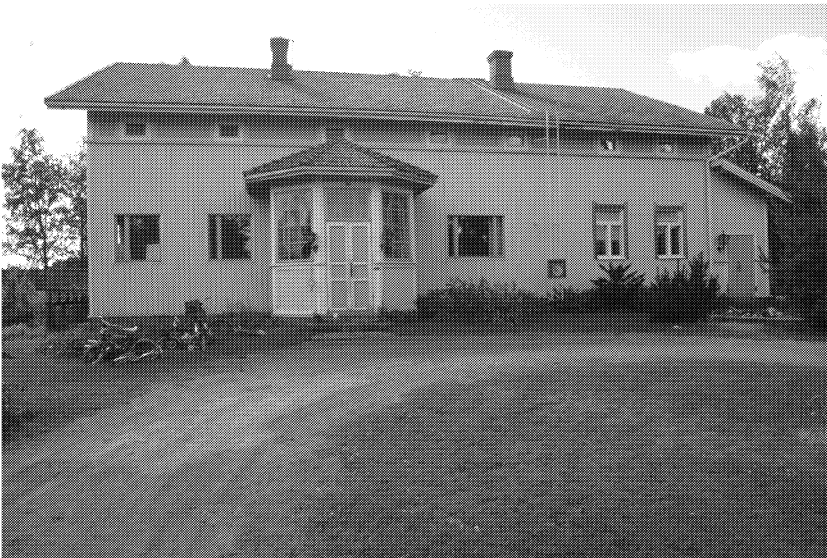
Kuva 234. Kohtalaisesti ulkoasunsa säilyttäneiden pappiloiden julkisivut ovat kokeneet pääasiassa 1930-luvun jälkeen merkittäviä muutoksia, laajennuksia tai ikkunoiden vaihtoja, jotka ilmentävät oman aikansa kauneuskäsityksiä. Suodenniemen, nykyisin yksityisomistuksessa ja asuinkäytössä olevan pappilan (1898) ulkoverhous on uusittu julkisivun yläosaa lukuun ottamatta vuonna 1955, jolloin on uusittu myös osa ikkunoista ja toinen ulko-ovista. Rakennuksen rakentamisajankohta on kuitenkin vielä tunnistettavissa, ja kuisti on säilynyt.

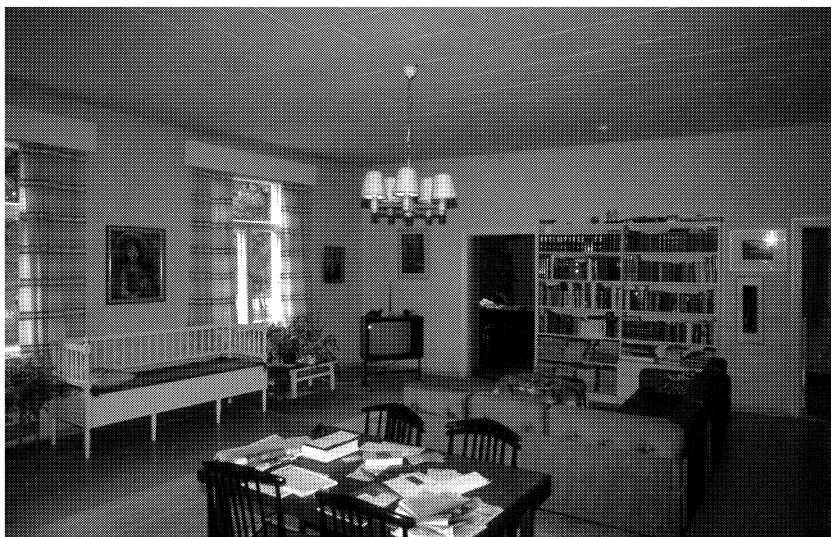
**Kuva 235.** Pyhäjärven kappalaisen pappilan (1890) sisätiloja on uusittu vuonna 1956, jolloin sisäkattoa on laskettu ja uunit poistettu. Tilajako on muutoksista huolimatta säilynyt. Sisätilojen materiaalivalikoima on rakennuksen ikä huomioon ottaen osin sopimaton, mutta kokonaisuutena pappila on säilynyt sisätiloiltaan kohtalaisen hyvin. Pappila on yksityisomistuksessa ja asuinkäytössä.

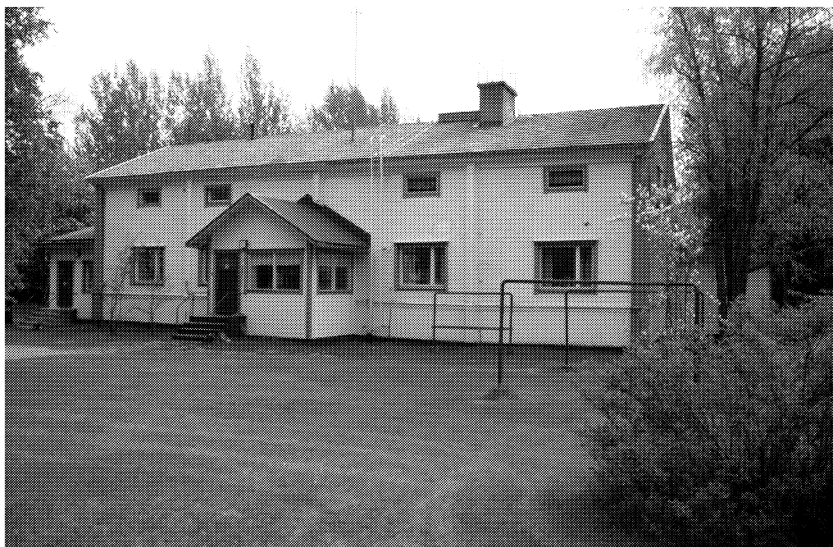
Kuva 236. Ulkoasu on huonosti säilynyt, jos rakennuksen hahmo edustaa rakennusaikaa, mutta detaljit on pääosin muutettu ja suhdemaailma on kärsinyt. Kestilän pappilassa (1862) on 1940- ja 1950-luvuilla tehty laajoja muutoksia, jolloin on siirrytty keskuslämmitykseen. Uunit ja vanhat piiput on purettu, ikkunat vaihdettu ja saunasiipi rakennettu. Myös kuisti on uusittu. Rakennus on pappilakäytössä, ja siinä toimii myös kirkkoherranvirasto.

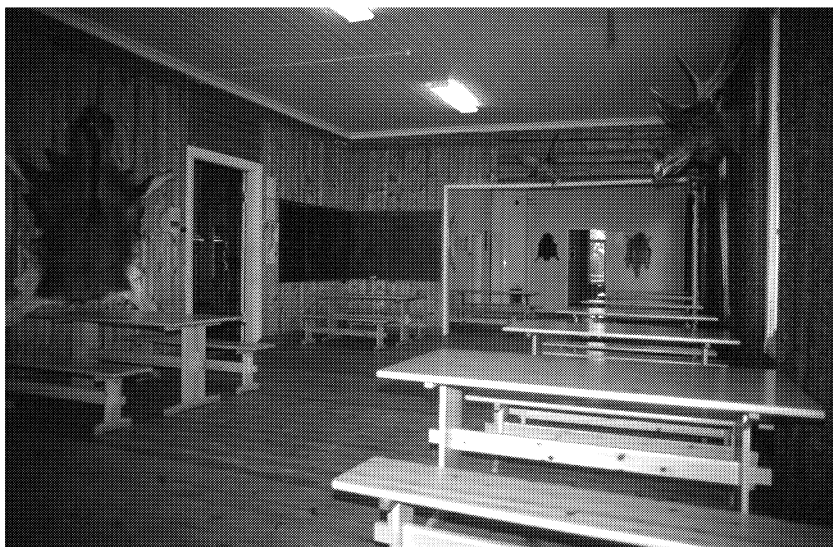
Kuva 237. Sisätilat ovat huonosti säilyneet, jos vanha huonejärjestys on vain jossain määrin tunnistettavissa ja pintamateriaalit ovat rakennuksen ikään verrattuna sopimattomia. Hongonjoen pappilan (1899) huoneet on pääosin riisuttu hirsipinnalle ja lattia on lakkalautaa. Tilajärjestystä on vaikea hahmottaa, koska huoneita on yhdistelty avaamalla uusia, leveitä aukkoja. Rakennus on nykyisin metsästysseuran majana.

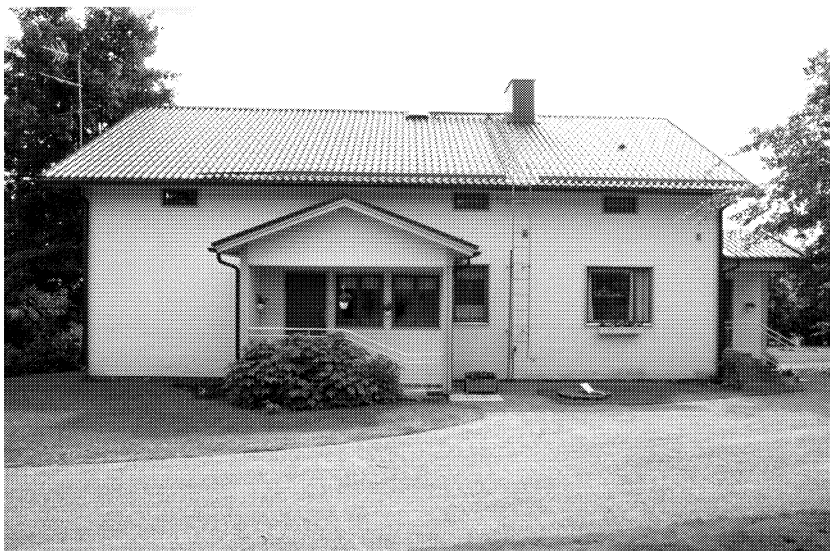
Kuva 238. Ulkoasu on tuhattu, kun rakennuksen ikä, historiallinen kerroksellisuus tai edes rakentamisajankohta ei enää hahmotu. Tammelan yhä pappilakäytössä oleva kappalaisen pappila (1902) on vuonna 1958 muutettu omakotitalomaiseksi ja uusittu täysin. Aikansa omakotitaloista se eroaa vain kömpelön suhdemaailmansa vuoksi.

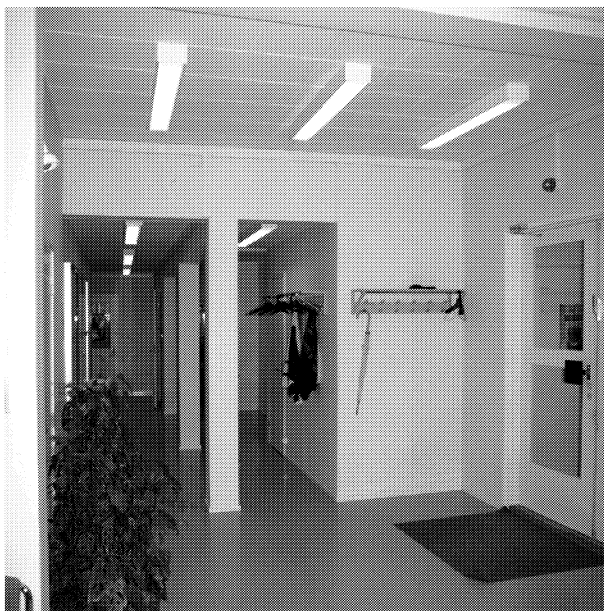
Kuva 239. Täysin tuhotuissa sisätiloissa ei edes alkuperäistä huonejärjestystä voi enää tunnistaa. Ruotsinpyhtään kirkkoherran pappila (1870) on nykyisin kunnantalon, ja sen tilajärjestys on muutettu perusteellisesti vanhoja seiniä poistamalla ja uusia lisäämällä.

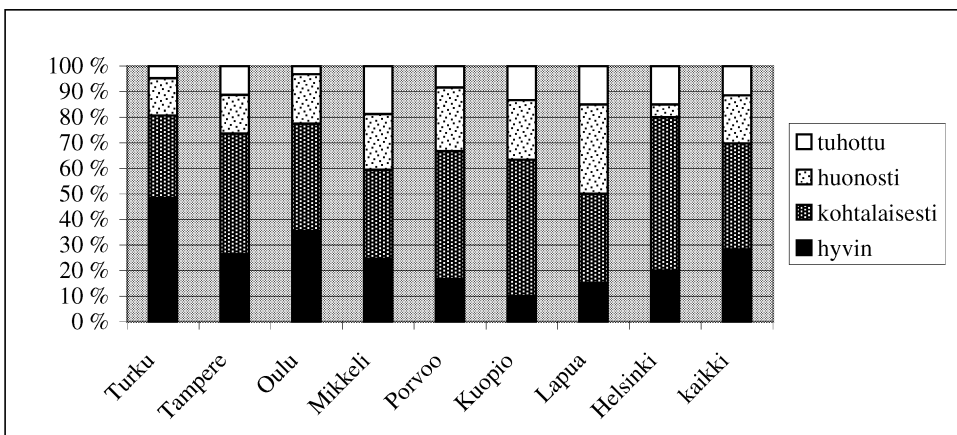
Taulukko 47. Pappiloiden sisätilojen alkuperäisyyden säilyminen hiippakunnittain.

Turun arkkihiippakunnan pappiloiden sisätilat ovat säilyneet maan keskiarvoa paremmin, sillä lähes puolessa hiippakunnan pappiloista sisätilat ovat säilyneet hyvin ja ainoastaan viidesosassa sisätilat ovat säilyneet huonosti tai ne on tuhouttu. Helsingin hiippakunnssa sisätilat ovat säilyneet 80 %:ssa alueiden pappiloista hyvin tai kohtalaisesti. Mikkelin, Kuopion ja Lapuan hiippakunnan rakennusten sisätilat ovat säilyneet heikoimmin.

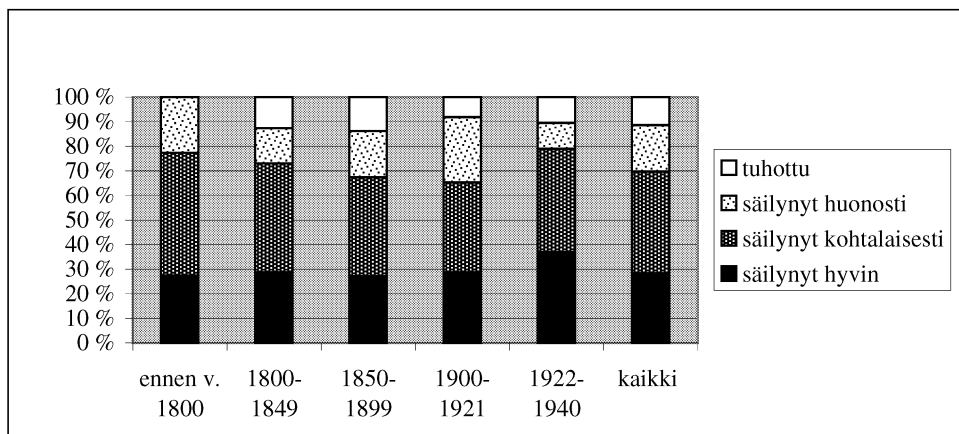
Taulukko 48. Eri aikoina rakennettujen pappiloiden sisätilojen alkuperäisyyden säilyminen.

Vuosina 1922 - 1940 rakennettujen pappiloiden sisäasu on säilynyt keskimääräistä paremmin alkuperäisen luonteisena. Ajanjakson rakennusten ratkaisut ovat vastanneet parhaiten viime vuosikymmenien pelkistettyä makusuuntauslinjaa, ja ne ovat täyttäneet myös parhaiten uuden ajan asettamat vaatimukset. Sitä vastoin vuosina 1850 - 1921 rakennetuissa pappiloissa on huonosti säilyneiden interioörien osuus keskimääräistä suurempi.

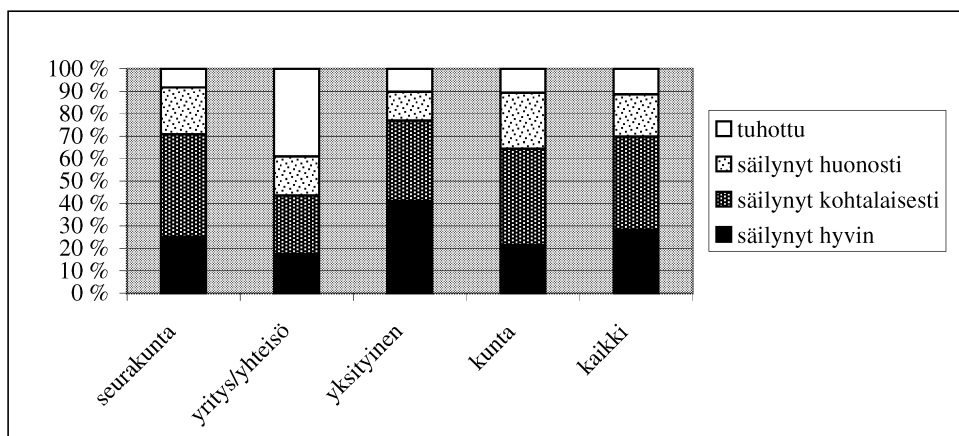
Taulukko 49. Pappiloiden sisätilojen alkuperäisyyden säilyminen omistajaryhmittäin.

Yksityisomistukseen siirtyneet pappilat ovat säilyttäneet sisätilojen alkuperäisen luonteen parhaiten, sillä yli 40 %:lla sisätilat ovat säilyneet hyvin. Tuhottujen ja huonosti säilyneiden sisätilojen määrä on selvästi keskimääräistä vähäisempi.<sup>34</sup> Suurin osa yksityisomistuksessa olevista pappiloista on asuinkäytössä, joka soveltuu siis vanhoihin pappiloihin. Yritysten ja yhteisöjen omistamien rakennusten sisätilojen alkuperäisyys on säilynyt huonosti, sillä lähes 40%:lla sisätilat on tuhottu. Tämä heijastaa valittujen käyttötarkoitusten soveltumattomuutta. Kuntien omistuksessa olevista pappiloista viidennes on säilyttänyt sisätilansa hyvin, viidennes huonosti ja alle kymmenesosalla sisätilat on tuhottu. Seurakuntien omistuksessa olevien rakennusten sisätiloja on tuhottu keskimääräistä vähemmän.

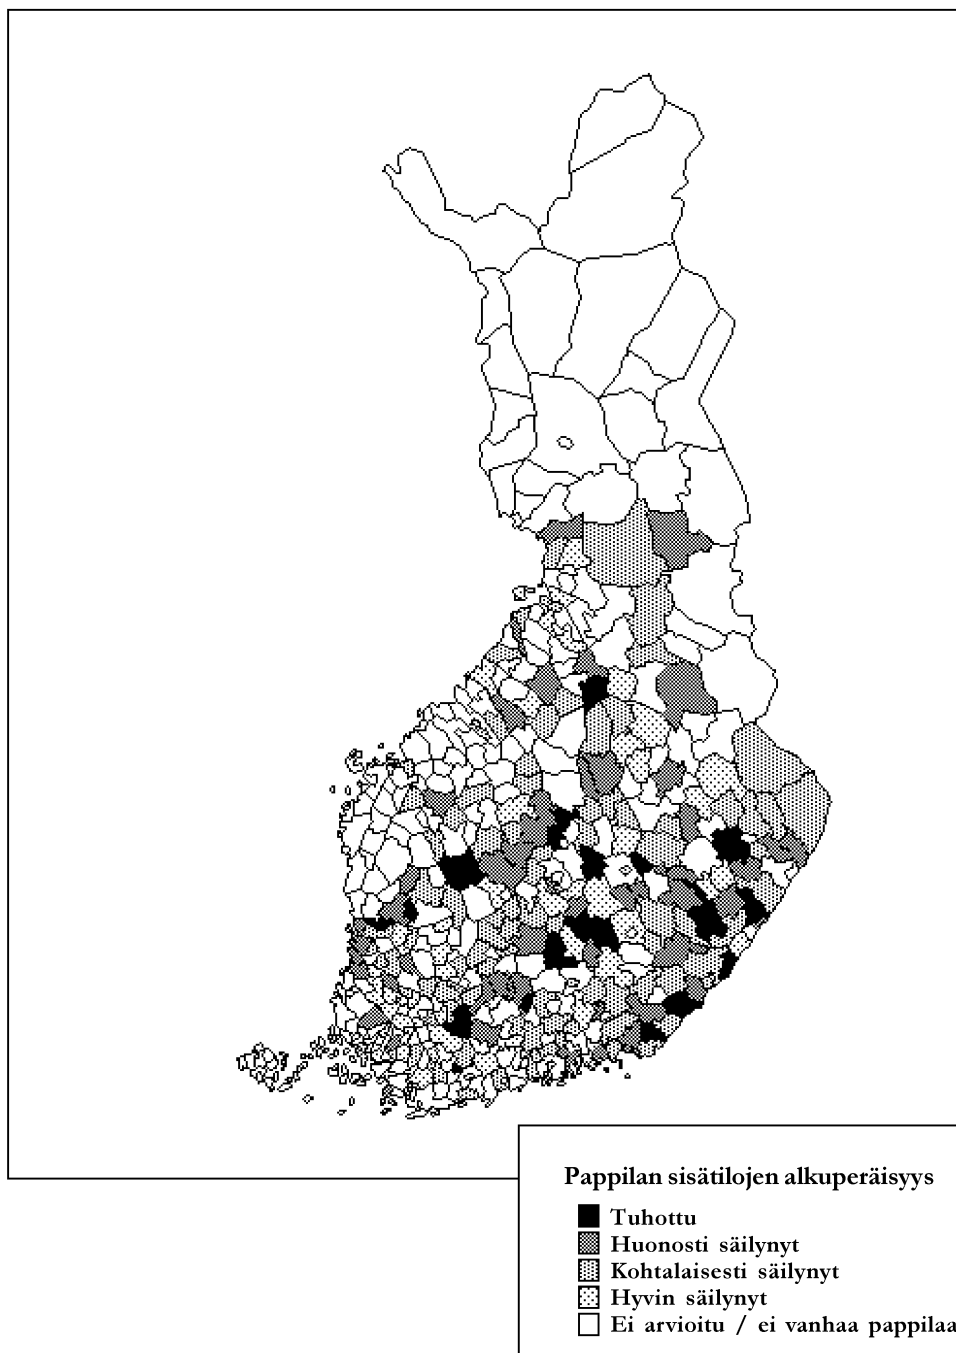
Kartta 12. Rannikkoseudun ja eteläisen Suomen pappilat ovat yleensä säilyttäneet sisätilojensa alkuperäisyyden hyvin. Sisätiloja on korjauksissa tuhottu eniten keskeisen ja itäisen Suomen alueella, jossa myös huonosti säilyneitä sisätiloja on keskimääräistä enemmän. (Tarkastelussa on mukana kunkin kunnan alueelta vanhin säilynyt pappila.)

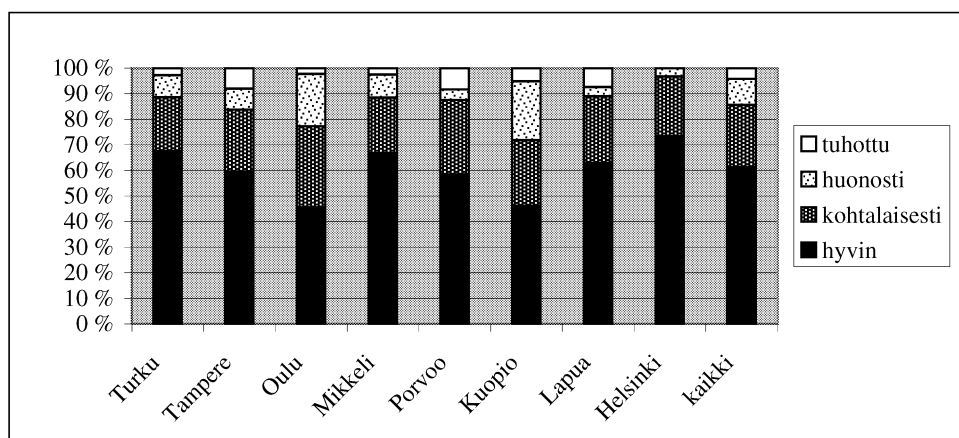
**Taulukko 50. Ulkoasun alkuperäisyyden säilyminen hiippakunnittain.**

Erot eri hiippakuntien välillä ovat pieniä, mutta oleellisia. Ne ilmentävät paitsi eroja suhtautumisessa vanhoihin pappiloihin myös eroja seurakuntien taloudellisissa resursseissa. Helsingin, Turun ja Mikkelin hiippakuntien pappilat ovat säilyttäneet ulkoasunsa keskimääräistä paremmin. Helsingin ja Turun hiippakuntien kohdalla kyse on vanhan pappilaperinteen ja -kulttuurin ym-

märtämisestä ja vaalimisesta, mikä ilmenee tämän tutkimuksen muissakin osissa. Mikkelin hiippakunnan pappiloiden hyvä ulkoasun säilyminen johtuu mitä ilmeisimmin edullisesti toteutetuista korjauksista, ei varsinaisesti pappiloiden vaalimisesta. Kuopion ja Oulun hiippakuntien pappiloista ulkoasunsa ovat säilyttäneet hyvin keskiarvoa harvemmat rakennukset ja vastaavasti keskiarvoa useampi rakennus on säilyttänyt ulkoasunsa huonosti.

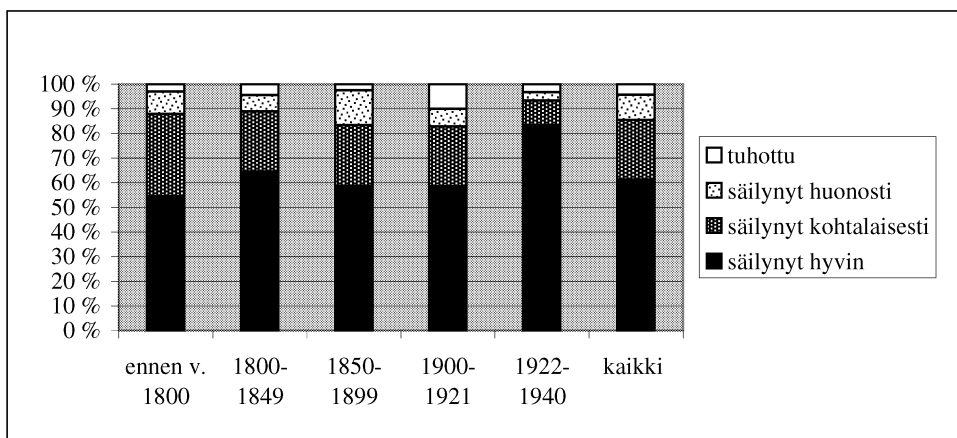
**Taulukko 51. Eri aikoina rakennettujen pappiloiden ulkoasun alkuperäisyyden säilyminen.**

Vuosina 1922 - 1940 rakennetut pappilat ovat säilyttäneet ulkoasunsa alkuperäisyyden hyvin, sillä ne ovat vastanneet myös seuraavien vuosikymmenten arvomaailmaa. Sen sijaan kertaustyylien ajan eli 1800-luvun loppupuolen pappilat ovat helpoimmin menettäneet niiden ulkoasulle ominaisia piirteitä. Kertaustyyli on ollut vähiten arvostettu aikakausi Suomen arkkitehtuurin historiassa. Kaikista ulkoasultaan tuhotuista rakennuksista merkittävimmän osan

muodostavat kuitenkin vuosien 1900 - 1921 rakennukset, eli 39 % kaikista ulkoasultaan tuhotuista pappiloista on rakennettu tuolla aikavälillä. Ne ovat olleet liian nuoria purettaviksi ja tarpeeksi vanhoja kunnostettaviksi.

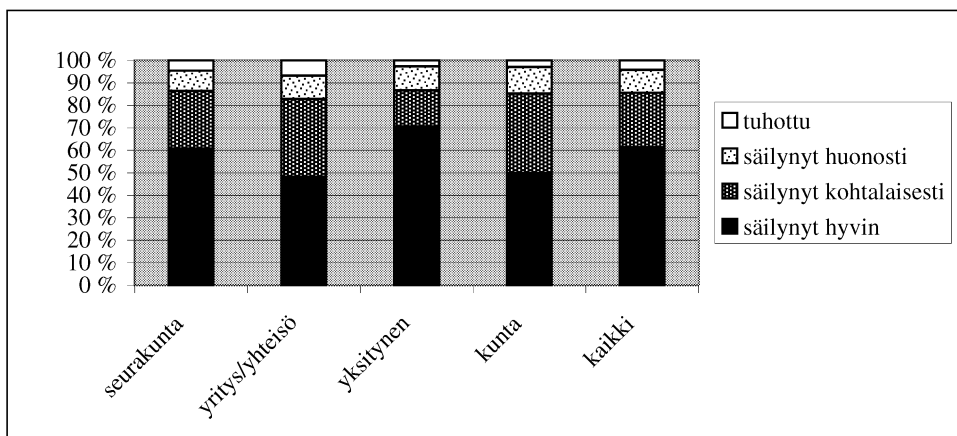
**Taulukko 52. Pappiloiden ulkoasun alkuperäisyyden säilyminen omistajaryhmittäin.**

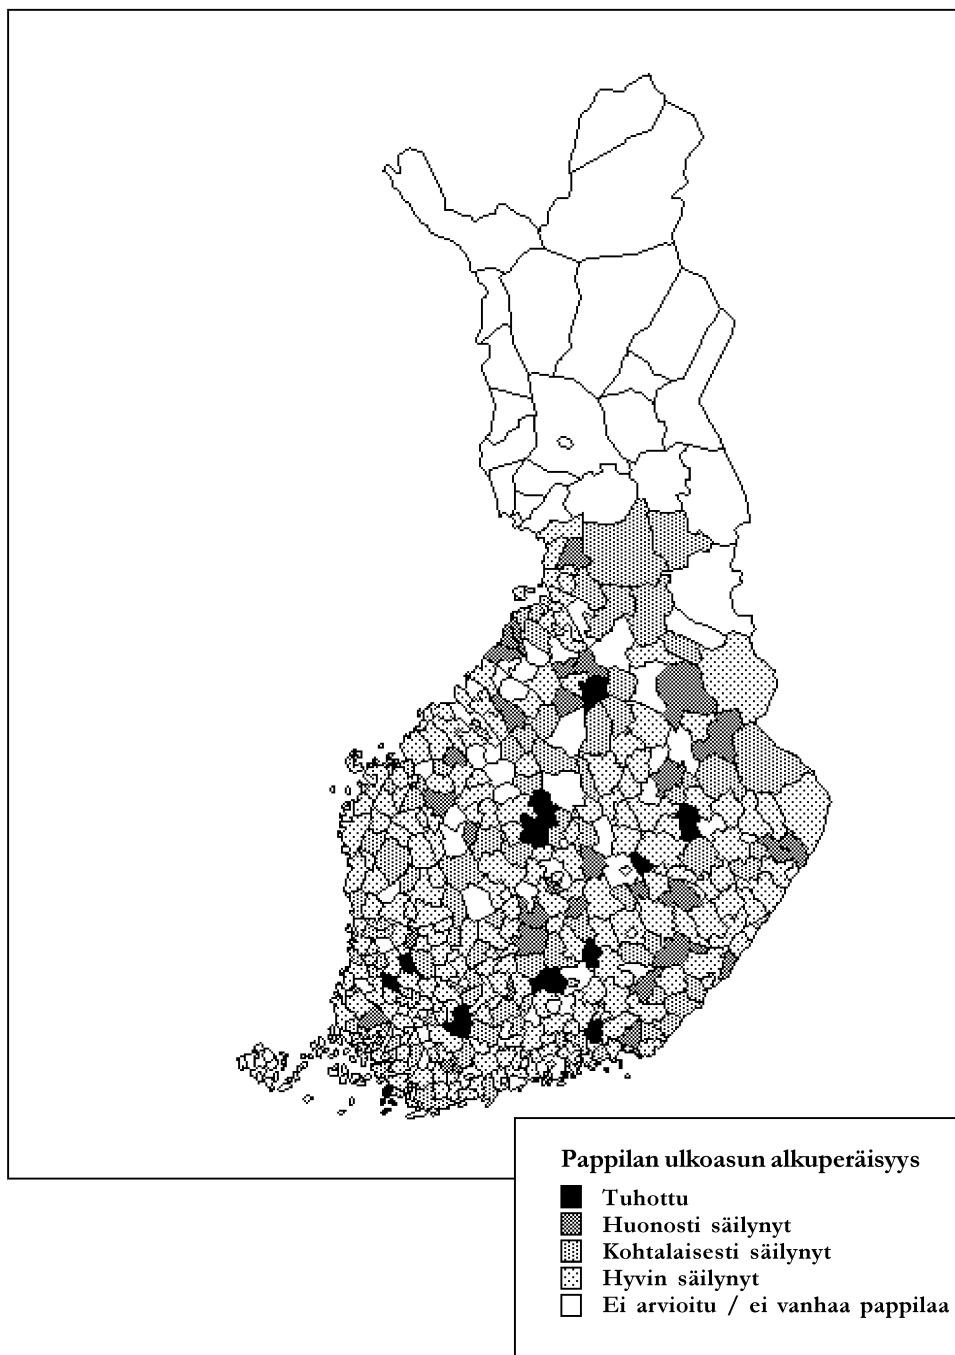
Kartta 13. Rannikkoseudun ja eteläisen Suomen pappilat ovat yleensä säilyttäneet rakennuksen ulkoasun alkuperäisyyden hyvin. Parhaiten ovat säilyneet Vaasa - Loviisa-linjan eteläpuoliset pappilat. Ulkoasultaan täysin tuhoutuneet pappilat sijaitsevat hajallaan ympäri maata. (Tarkastelussa on mukana kunkin kunnan alueelta vanhin säilynyt pappila.)

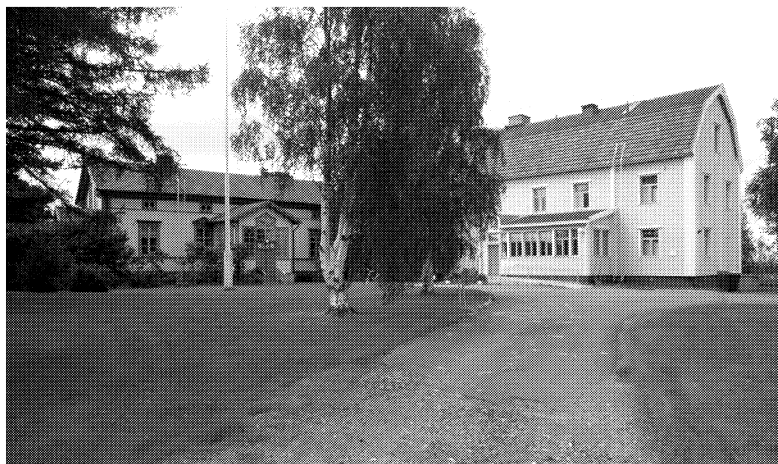
**Kuva 240.** Pappiloiden rakennustekninen kunto on yleensä hyvä. Rakennuksista pidetään perinteisesti huolta, varsinkin jos ne ovat asuinkäytössä tai julkisessa käytössä. Alatornion pappilat (1786 ja 1842) ovat kokoontumis- ja virastokäytössä.

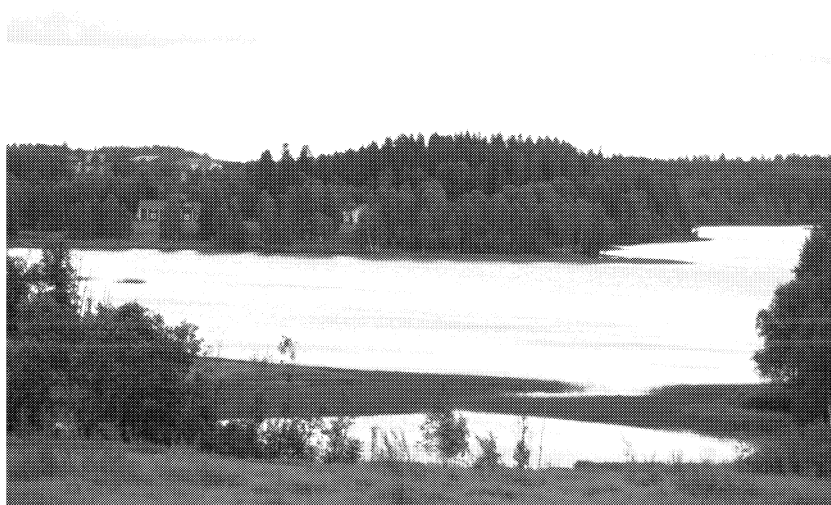
**Kuva 241.** Mitä kauempana kirkosta ja taajamasta pappila sijaitsee, sitä huonompi sen kunto keskimäärin on. Mielekäs käyttötarkoitus voi taata syrjäisellekin pappilalle kunnossapidon ja korjauksen. Vieremän pappila Kyröniemi (1734) on nykyisin Hiljaisuuden keskuksena. Syrjäisen sijaintinsa ansiosta pappila on säilyttänyt alkuperäisen maisemayhteytensä.

Pappilan ja kirkon välimatkalla on suuri vaikutus pappilan kuntoon. Rakennus on yleensä sitä paremmassa kunnossa, mitä lähempänä kirkkoa se sijaitsee. Kaukana kirkosta sijaitsevien pappiloiden joukossa on keskimääräistä enemmän huonokuntoisia rakennuksia. Taajamien rakennukset ovat keskimääräistä parempikuntoisia, ja niiden kunnosta huolehditaan hyvin.

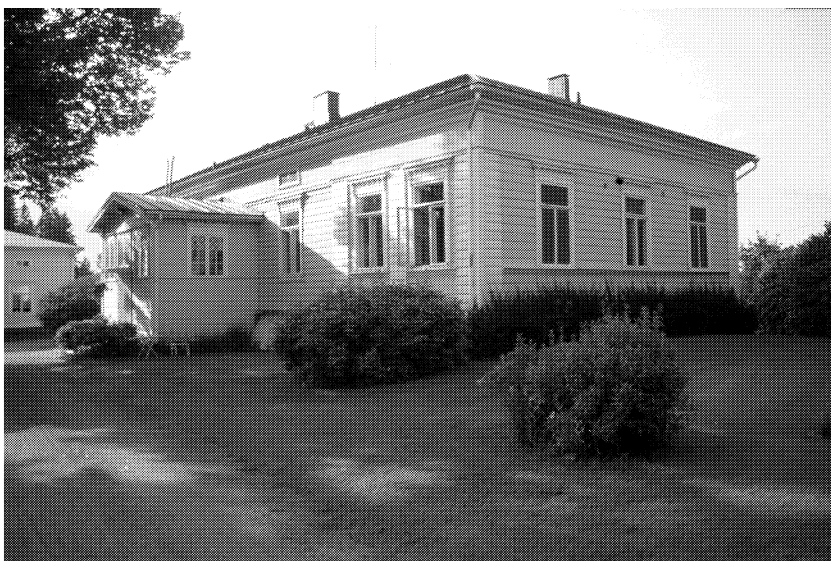
**Kuva 242.** Hirsikehän laskeutumisen jälkeen hirret suojattiin saha- tai höylälaudoituksella. Vanha lautamateriaali on paksua ja kestävä. Porvoon kirkkoherran empirepappilan (1839) öljymaalilla suojattu julkisivuverhous on alkuperäinen. Rakennus on yhä pappilakäytössä.

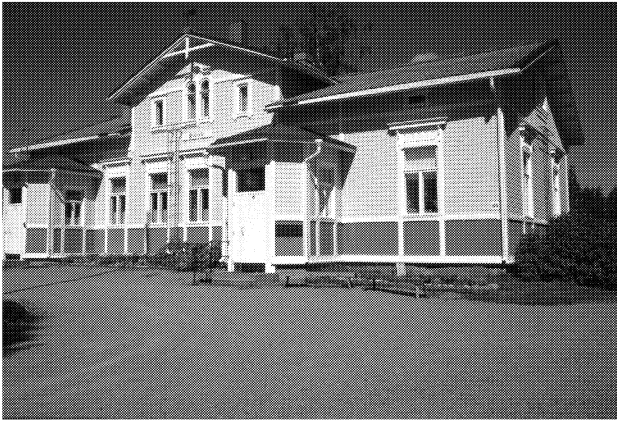
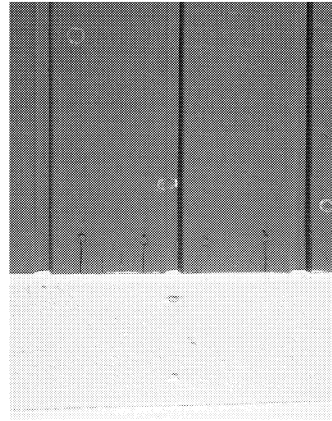
**Kuvat 243 ja 244. Uusi julkisivuverhous tehdään yleensä ohuesta puutavarasta, jonka pitkäaikaiskestävyys on huono. 1990-luvun alussa yhdistyksen omistamaan, virkistyskäytössä olevaan Virtain kappalaisen pappilaan (1899) uusittiin julkisivuverhous. Ohuet verhouslaudat ovat halkeilleet, ja julkisivun vaurioituminen on näin jo alkanut.**

Vanha lautamateriaali on kestävä<sup>35</sup>. Pappiloiden inventointi osoitti, että vanhat, yleensä yli 28 mm paksut julkisivun verhouslaudat ovat hyväkuntoisia, jos niiden maalauksesta on huolehdittu. Paksut laudat eivät halkeile tai käyristy niin helposti kuin nykyisin yleisesti käytetyt ohuet verhouslaudat. Niiden pappiloiden joukossa, joiden lautaverhouksessa on ongelmia tai vaurioita, on paljon 1950-luvun jälkeen uuden ohuen lautaverhouksen saaneita rakennuksia. Vain muutamassa rakennuksessa ulkovuoraus on niin huonokuntoinen, että sen uusiminen olisi teknisesti tarpeellista.

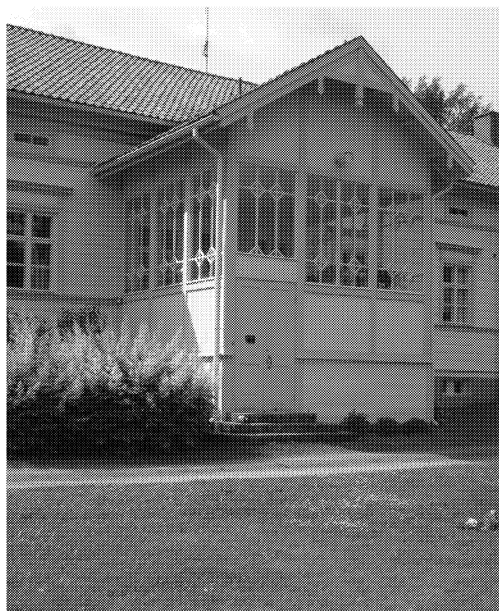
Kuva 245. Kuistit muodostavat tärkeän osan julkisivua. Vaikka kuisti on yleensä pappilaa nuorempi, sen ikkunat edustavat usein vanhempaa vaihetta kuin rakennuksen ikkunat; taloudellisista syistä kuistin ikkunoita ei monestikaan uusittu. Hauhon pappila- ja kirkkoherranvirastokäytössä olevan pappilan (1840) kuistin ikkunat ovat hyvin koristeelliset.
