# SUOMEN VANHAT PAPPILAT – MENNEISYYDEN TULEVAISUUS

**ANU  
SOIKKELI**

Arkkitehtuurin osasto,  
Oulun yliopisto

**Soikkeli, Anu, Old parsonages in Finland - preserving the past for the future**

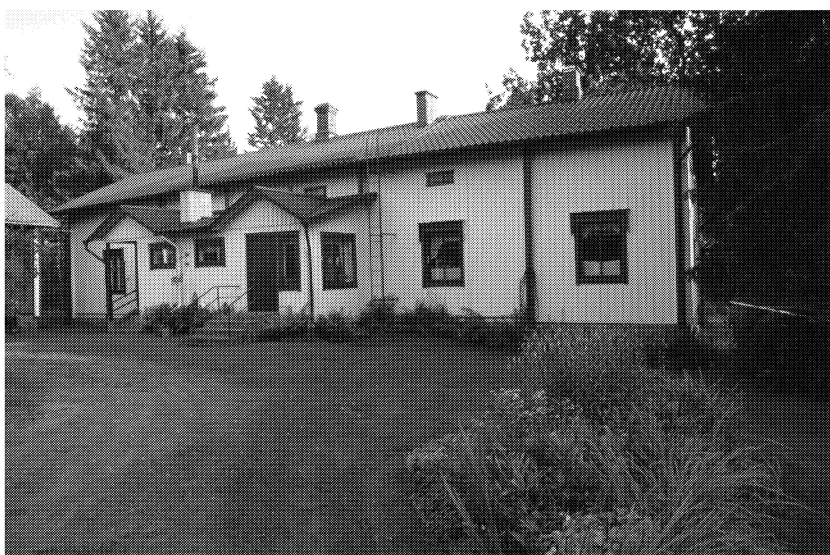
Kuva 246. Kuistien uusiminen tai pesutilojen sijoittaminen vanhaan kuistiin johtaa usein kömpelöihin ratkaisuihin, kuten Karjalan pappilassa (1760/1800-luku) on käynyt.

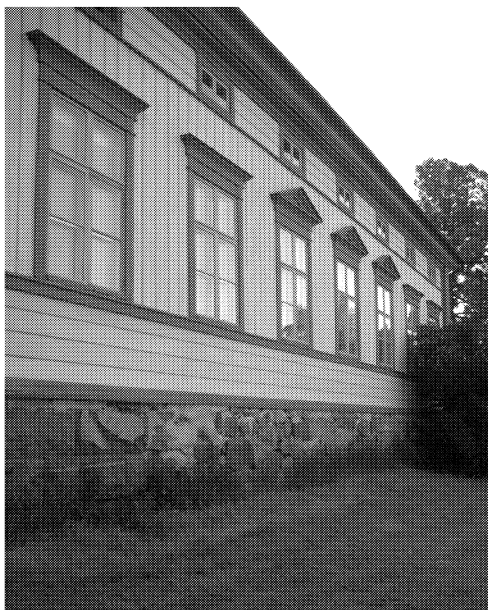
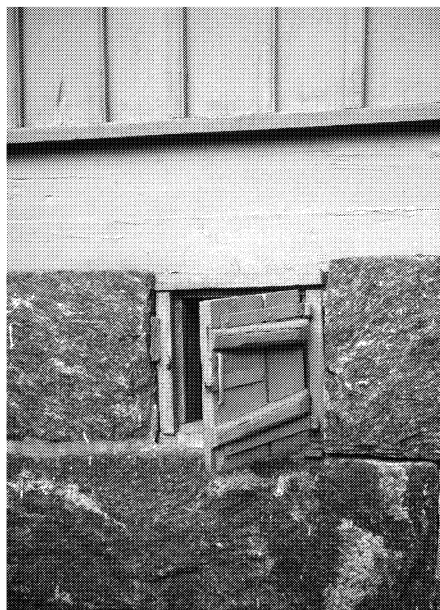
Kuvat 247 ja 248. Vanhoissa kivijaloissa on usein näkyviä halkeamia, jotka ovat tulleet pian rakentamisen jälkeen. Yleensä kivijalka on hyväkuntoinen, ja siitä pystyy päättämään mm. rakentamisvaiheita. Alatornion pappila rakennettiin vuonna 1848, ja vuosisadan lopussa sitä laajennettiin kamariparilla. Tuulettuvan alapohjan tuulettumisesta on huolehdittava, mutta useassa pappilassa tuuletusluukut ovat kiinni koko vuoden. Kauvatsan pappilassa luukut oli kesäksi muistettu avata.

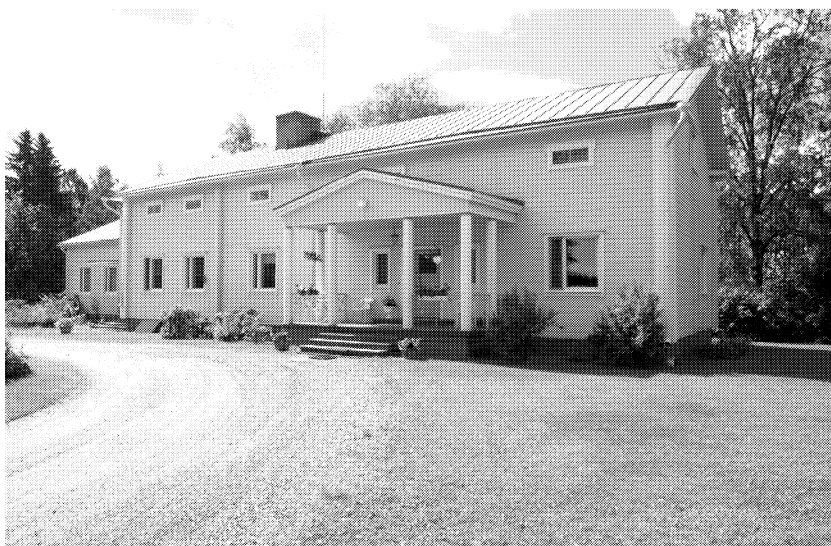
**Kuva 249.** Ikkunoiden vaikutus pappilan kokonaisilmeeseen on suuri, joten ikkunoita vaihdettaessa tulisi niiden muoto ja puitejako säilyttää. Kärsämäen (1773) pappilaan ikkunat vaihdettiin 1950-luvulla. Rakennus on yhä pappilakäytössä.

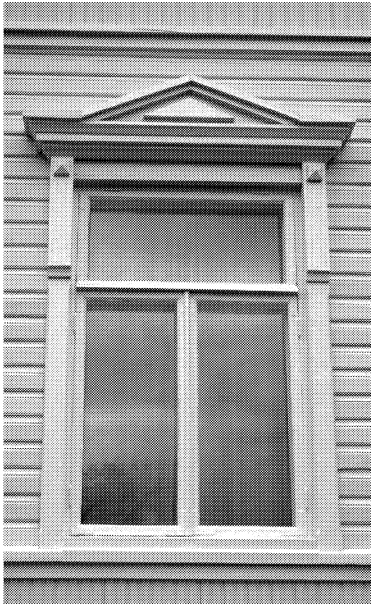
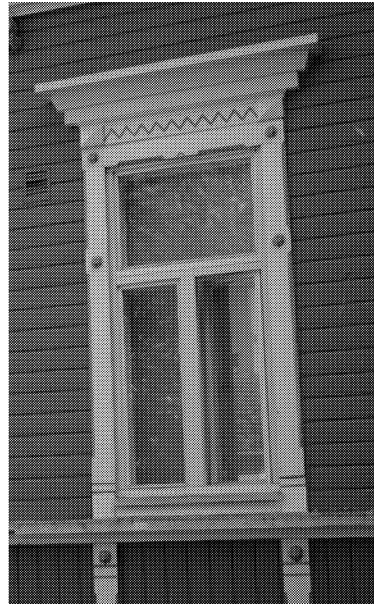
Kuvat 250 ja 251. Pappiloiden ikkunat kaipaavat täydellistä uusimista vain harvoin. Vanhat tai alkuperäiset ikkunat on 45%:lla pappiloita. Pielisjärven II kappalaisen pappilan (1890-l) ikkunat ovat 1900-luvun alusta. Yleensä uusitut ikkunat vaikuttavat kömpelöiltä leveine puitteineen, vaikka puitejako olisikin säilytetty, kuten oikean kuvan Vampulan pappilassa (1884).

Pappiloiden ikkunoiden karmit ja puitteet ovat yleensä hyväkuntoisia, eikä niissä ole lahovaurioita (94 %). Lahoamisen edellytykset ovat kuitenkin olemassa yli kolmasosalla rakennuksista (38 %), koska näiden ikkunoiden lasin ja alapuitteen välinen sauma on huonokuntoinen. Ikkunoiden avautumisessa tai heloituksissa ei yleensä ole ongelmia. Sen sijaan maalaus on

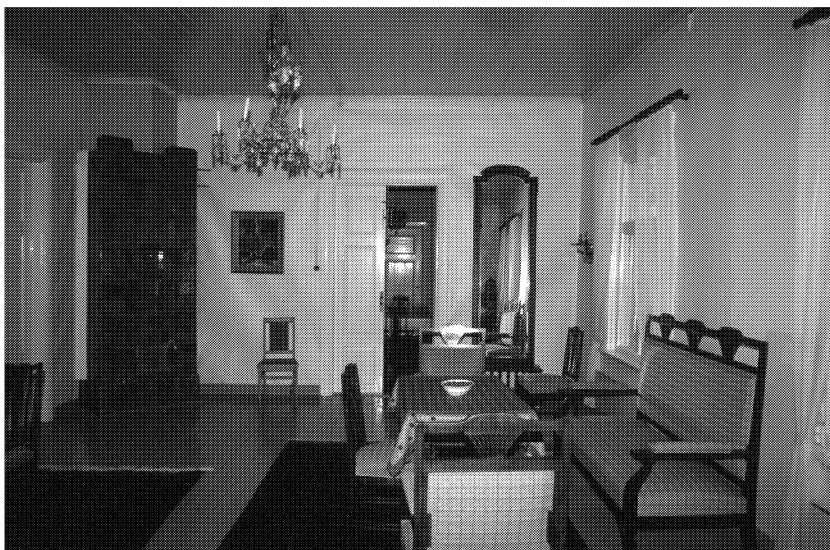
**Kuva 252.** Vain harvojen yksittäisten pappiloiden sisätilat ovat säilyneet edes 1900-luvun alkupuolen asussa. Pappiloiden sisustuksissa ei mänty- tai kuusilautaa ole koskaan arvostettu, puu on peitetty maalien, tapettien tai lasuurilakkojen alle. Enonkosken pappila (1880-luku) oli vielä vuonna 1995 1900-luvun alun asussa, sittemmin rakennusta on korjattu.

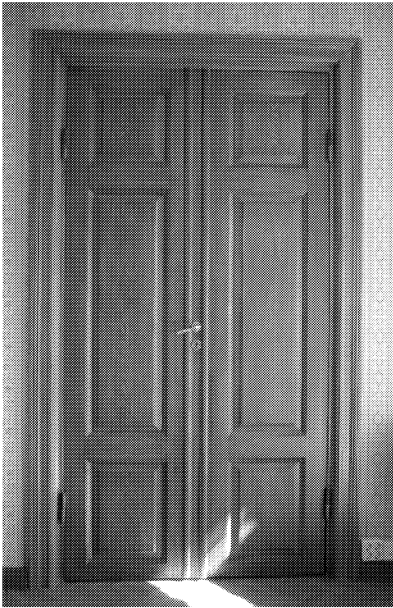
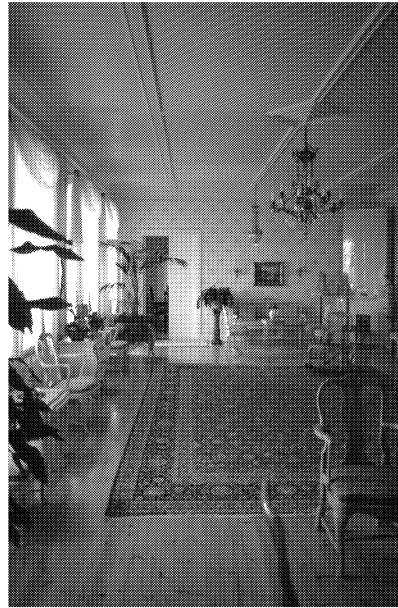
**Kuvat 253 ja 254. Ootrausta eli jalopuuta jäljittelevää maalausta käytettiin pappiloiden ovissa ja kalusteissa 1800-luvun lopulta lähtien, erityisen suosion se sai 1900-luvun alussa. Kymin pappilan (1879) sisäovet on ootrattu. Maakuntatalona toimiva rakennus on yhä seurakunnan omistuksessa. Oikealla Sysmän yksityisomistuksessa ja asuinkäytössä olevan pappilan (1920) sali, jossa lautojen suuntaa vaihtamalla on saatu aikaan hyvin koristeellinen sisäkatto.**

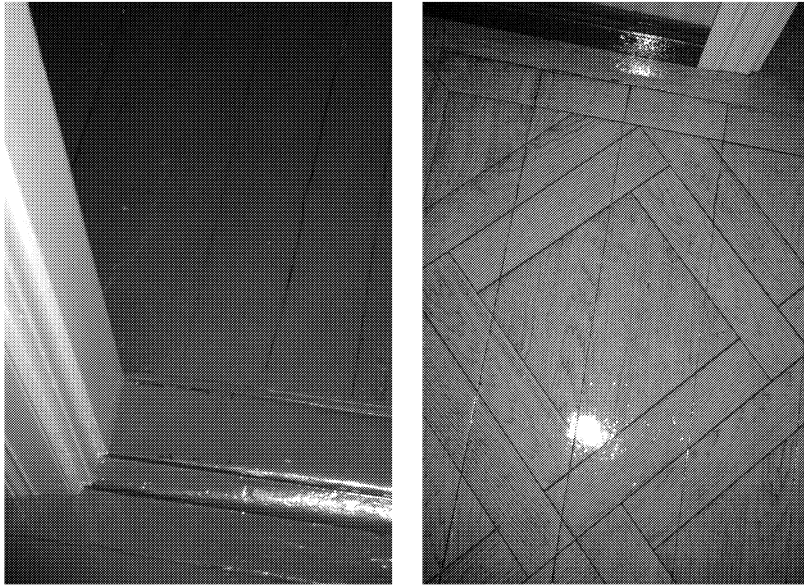
Kuvat 255 ja 256. Perinteisesti puulattiat on maalattu, kuten museona olevan Vihdin kappalaisen pappilan (1877) lattia. Vauraimmissa pappiloissa maalauksessa on voitu yrittää jäljitellä jalopuupintoja. Tällainen maalaustapa palautettiin seurakunnan omistamaan kokoontumiskäytössä olevaan Lavian pappilan (1870-luku) salin lattiaan 1990-luvun korjaustöiden yhteydessä.

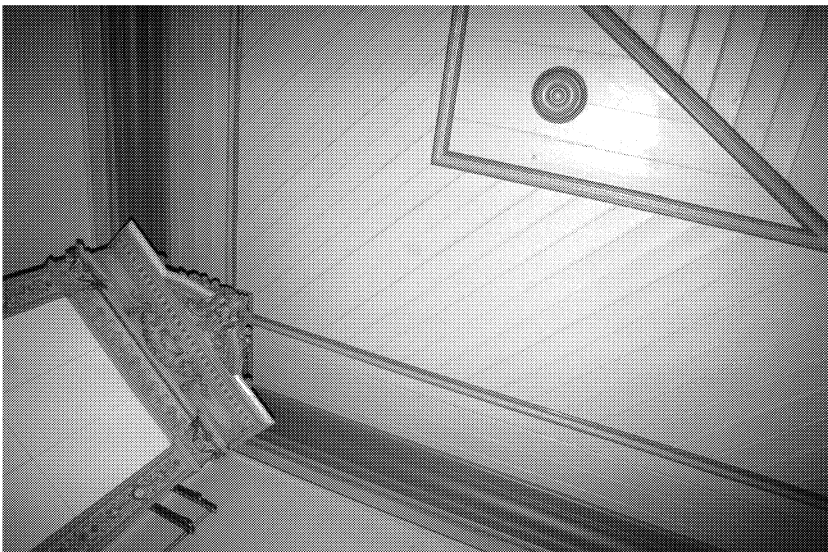
Kuva 257. Yleensä vanhassa asussa säilyneet pappiloiden katot ovat yksinkertaisia, valkoisiksi maalattuja pahvikattoja tai lautakattoja, joissa helmiponttipaneeli on yleisin. 1800-luvun loppupuolen rakennuksissa katot saatettiin tehdä hyvin koristeellisiksi listoituksin, jotka maalattiin eri värein. Lavian pappila (1870-luku) on nykyisin kokoontumiskäytössä.

Vanhoja sisäkattoja on säilynyt paljon lähes kolmasosassa pappiloista. Yleensä katot on kuitenkin täysin uusittu (58 %). Sisäkattojen kunto on hyvä, ja ainoastaan yksittäistapauksissa näkyy lahoa, kosteusjälkiä, hometta tai muita vakavia vaurioita. Yleisimmät pintamateriaalit ovat maalattu lautta (32 %), huokoinen kuitulevy (31 %), kipsikartonkilevy (16 %) ja lastulevy (10 %). Kymmenesosa kaikkien pappiloiden katoista on lakkalautaa, ja joidenkin rakennusten katoissa on vielä perinteinen paperi tai pahvi (7 %).

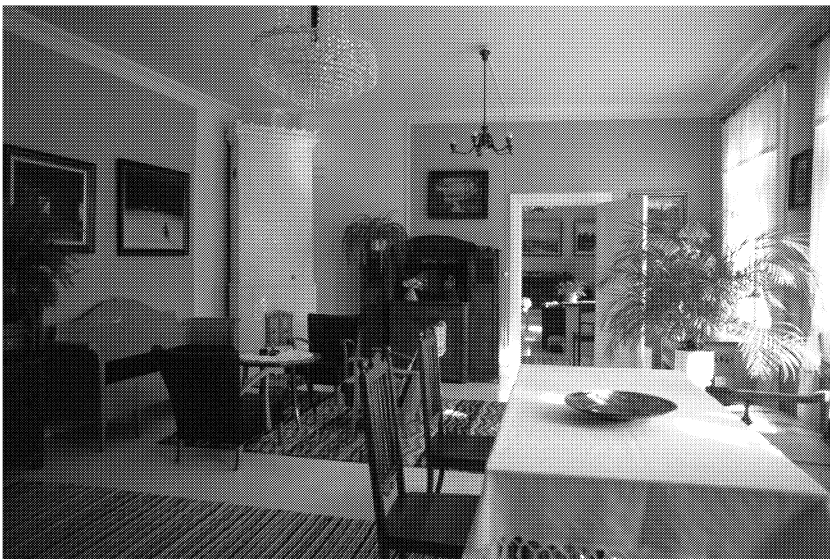
**Kuva 258.** Vain kolmanneksessa pappiloita on vanhoja uuneja jäljellä; yleensä ne on purettu siirryttäessä keskuslämmitykseen. Kaakeliuunien arvo ymmärretään nykyisin hyvin, sen sijaan peltikuoriuuneja saatetaan yhä korjaustöiden yhteydessä poistaa. Kangasalan kappalaisen pappilan (1870) salia koristaa yhä vanha kaakeliuuni.

Kaikki vanhat uunit on yleensä poistettu uuteen lämmitysjärjestelmään siirryttäessä (64 %:ssa pappiloita). Useita kaakeliuuneja tai peltisiä pönttöuuneja on säilynyt lähes kolmasosassa ja kaksi tai kolme uunia kymmenesosassa pappiloita. Vanhojen kaakeliuunien arvostus on viime vuosina kasvanut, eikä niitä enää hävitetä korjauksissa. Sen sijaan ns. pönttöuuneja eli peltikuoriuuneja puretaan edelleen. Uunien purkaminen ja uudelleenmuuraus oli aiemmin osa niiden hoitoa ja kunnossapitoa, jota ei ole aina muistettu<sup>51</sup>. Pappiloiden saleihin on erityisesti 1950 - 1970-luvuilla tehty omaa aikaansa edustavia avotakkoja. Muutamissa pappiloissa avotakka on jo korvattu siirtämällä ja kokoamalla saliin vanha kaakeliuuni jostain muusta rakennuksesta.

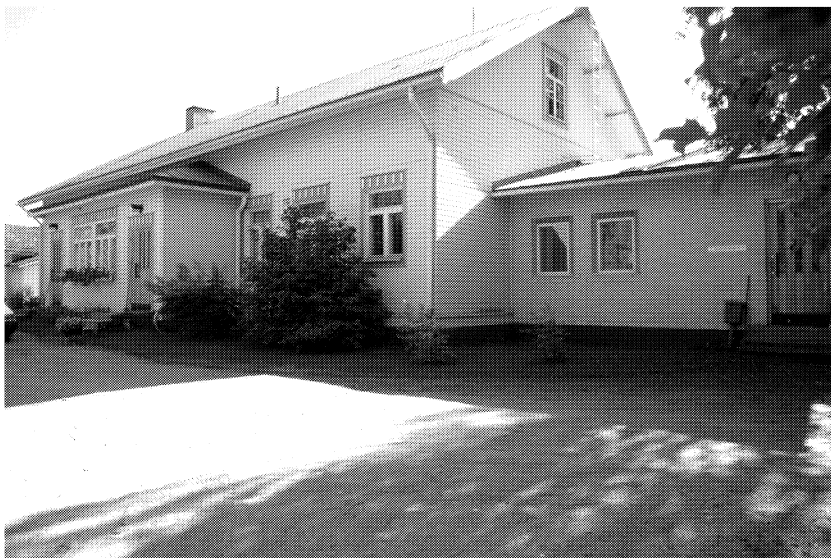
Kuva 259. Mitä myöhemmässä vaiheessa arkistosiipi tai lämmönjakohuoneeksi rakennettu siipi on rakennettu, sen huonommin laajennusosa yleensä liittyy vanhaan rakennukseen. Virtasalmen edelleen pappilakäytössä olevaa pappilaa (1884) jatkettiin virasto-osalla 1970-luvulla. Siipirakennus on ajalleen epätyypillisesti toteutettu harjakattoisena, mikä parantaa kirkkoherranvirastona olevan laajennusosan sopivuutta kokonaisuuteen.

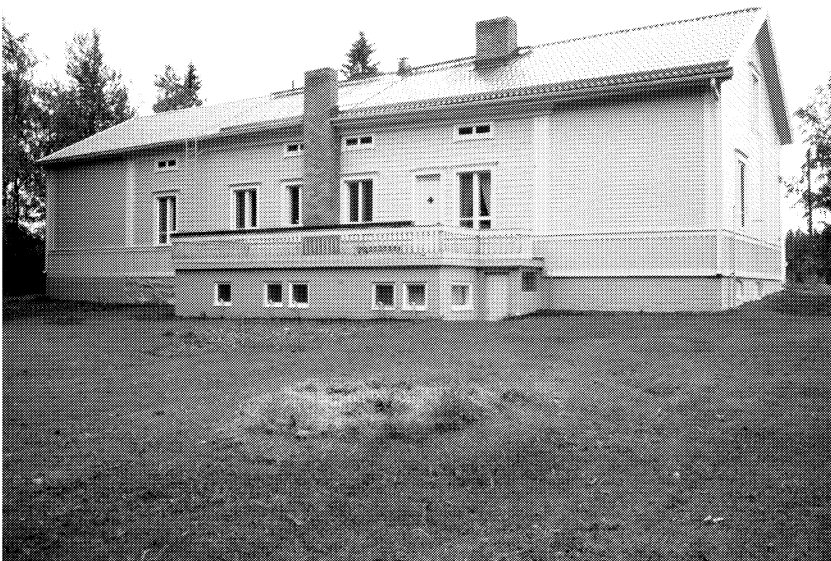
Kuva 260. Kellariin sijoitettu lämpökeskus on yleensä ollut kuitenkin erillistä lämmönjakohuoneen sisältävää siipirakennusta parempi vaihtoehto. Joskus toteutus on tehty kömpelösti, tai rakennustekniset ratkaisut ovat joissain tapauksissa johtaneet vanhojen rakenteiden vaurioitumiseen. Oulunsalon seurakunnan virasto- ja kokoontumiskäytössä olevan rakennuksen (1856) kellarikerros on otettu tehokkaaseen käyttöön. Ratkaisua on yritetty kömpelösti kätkeä terassirakenteen alle.

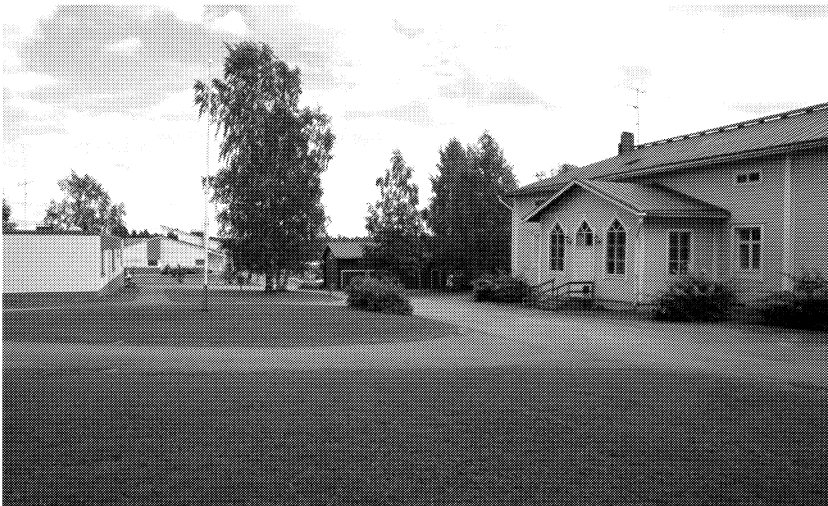
**Kuva 262.** Piha-alue on hyvin hoidettu 50 %:ssa pappiloista. Ongelmana on kuitenkin usein laajojen nurmikenttien ja pihan rajaamattomuuden aikaansaama ankeus. Kaavin kirkkoherran pappilaa (1839) ympäröi laaja nurmikenttä. Rakennus on nykyisin seurakuntatalona.

Harvoissa pappiloissa on nykyisin mahdollisuus pitää alkuperäisen kaltaista pappilapuutarhaa tai -puistoa, mutta yleensä voimavarat riittävät pienen pihan hoitoon. Noin joka toiseen rakennukseen liittyy hyvin hoidettu piha-alue. Piha on täysin hoitamaton ja laiminlyöty 16 %:ssa pappiloita. Tontin ajoteiden pintamateriaalina on yleensä sora tai hiekka (87 %) ja harvoin asfaltti tai öljysora (8 %). Pihapolkujen materiaaleista yleisimmät ovat hiekka ja sora (66 %). Vain harva pihapolku (11 %) on kivetty luonnonkivin tai betonilaatoin tai asfaltoitu. Joka neljännessä pappilassa ei ole erikseen rakennettuja pihapolkuja. Laajat autojen pysäköintipaikat eivät ole pihoiden harvinaisuus (6 %).

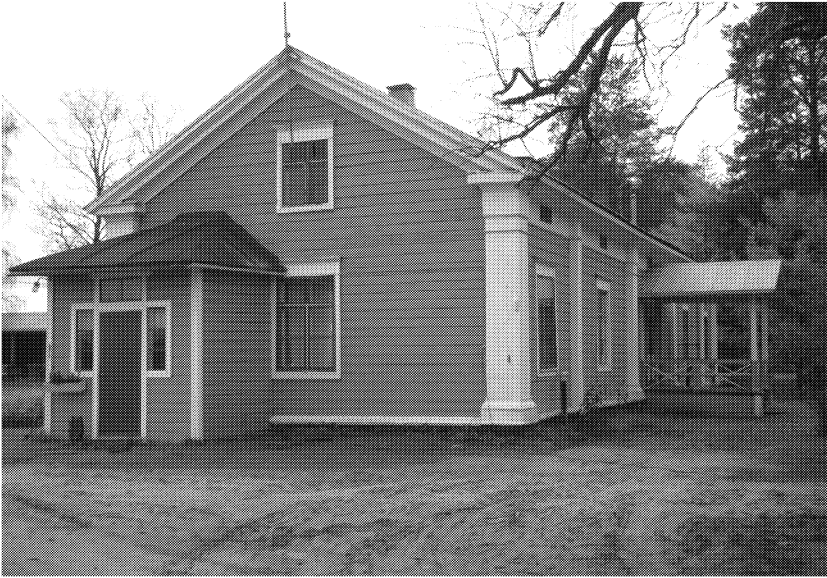
**Kuva 266. Puustellin keittiö siirrettiin 1890-luvun lopulla vanhalta paikaltaan rakennuksen päätykamariin ja varustettiin erillisellä uloskäynnillä ja päätykuistilla. “Maalaisempirelle” luonteenomaiseen tapaan koristelu on niukkaa ja se keskittyy lähinnä pilastereihin. Raskaiden, lyhyiden räystääiden koristelutoitus on korostuva.**

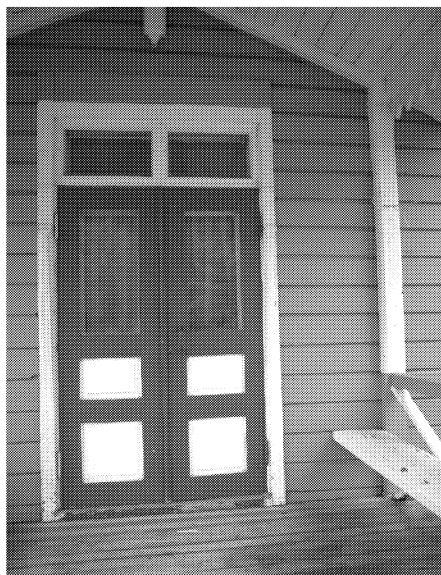
**Kuva 267.** Vuonna 1902 päätettiin rakennuksen pohjoispuolen virkakamari muuttaa eteiseksi ja muutostöiden jälkeen uusi kuisti sijoitettiin rakennuksen pohjoispuolelle, missä se edelleenkin on. Vanha eteläinen eteinen muutettiin samalla papin virkakamariksi. Koristelu on myös kuistissa niukkaa, oven pielistassa on havaittavissa hennot jugendin koristeaiheet.

Vuonna 1902 päärakennus oli viimeinkin hyvässä kunnossa. Salin yhden siltapalkin pää oli tosin laho, eteis-tampuurin lattia kaipasi korjausta ja keittiön itäpuoleinen seinä vaati uudelleen tilkitsemistä. Katselmuksessa päätettiin muuttaa pohjoispuolen virkakamari tampoeriksi, jolloin uusi kuisti sijoitettaisiin sen eteen pohjoispuolelle, missä se edelleenkin on. Entinen eteläinen tampoeri muutettaisiin papin virkakamariksi, jolloin huoneen laipio nostettaisiin salin laipion tasoon ja tampoerissa oleva konttuuri ja portaat siirrettäisiin muualle. Katselmuspöytäkirjan mukaan pihapiirissä sijaitseva lahtirakennus vastapäätä asuinrakennusta, pirtti, maitohuone, elo-

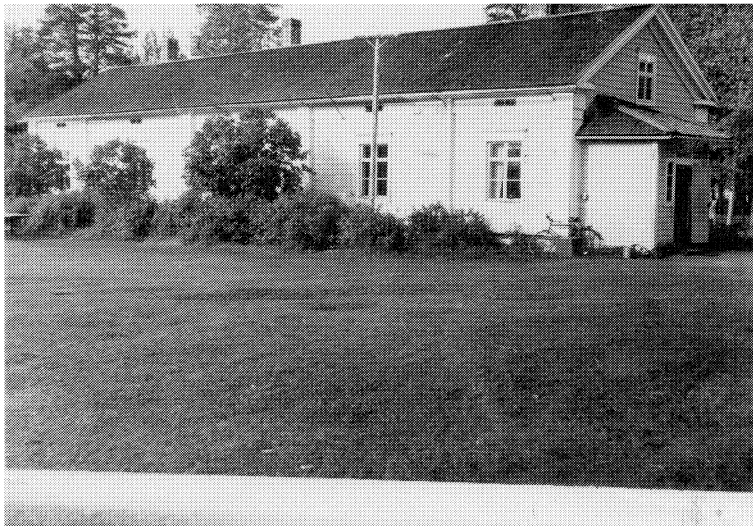
Kuva 268. Paltaniemen kappalaisen pappila vuonna 1944. Paltamon kappalaisen pappilan Siivolan (Sivola) vanhin osa rakennettiin vuonna 1768. Vuosien 1827 - 1828 uudistus- ja korjaustöiden yhteydessä rakennus sai nykyisen uusklassistisävyisen ulkoasunsa. Nurkkapilasterit ja julkisivua jakavat pääpilasterit ovat voimakkaan ulkonevia ja niissä on selvästi erotettavissa jalusta, varsi ja kapiteeli. Sen sijaan välipilasterien luonne on lähinnä tektoninen, eli ne suojaavat hirsien päitä.

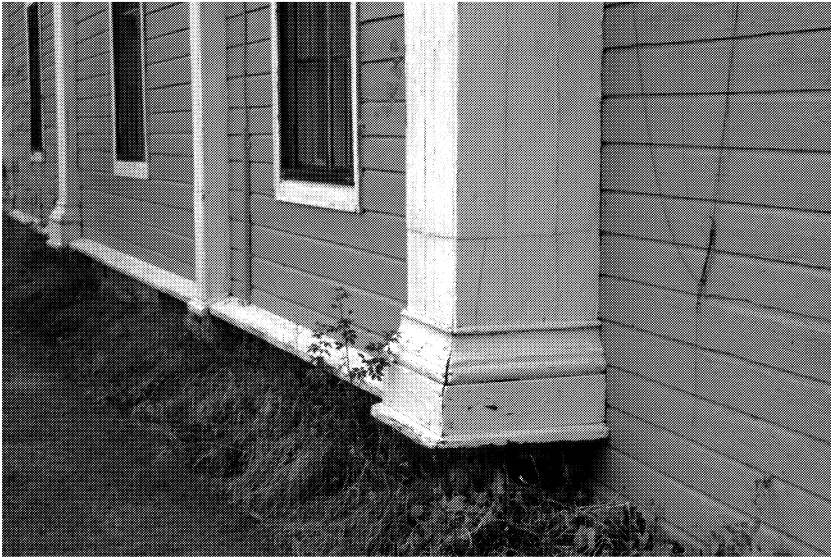
Kuva 270. Siivolan pappilassa perinteinen ylläpitävä kunnostustapa on ollut vallitseva. Julkisivun laudoitusta on uusittu vain niiltä osin kuin se on ollut tarpeellista. Ulkonevien pilastereiden alapää on korjattu alkuperäiset muotoaiheet säilyttäen.

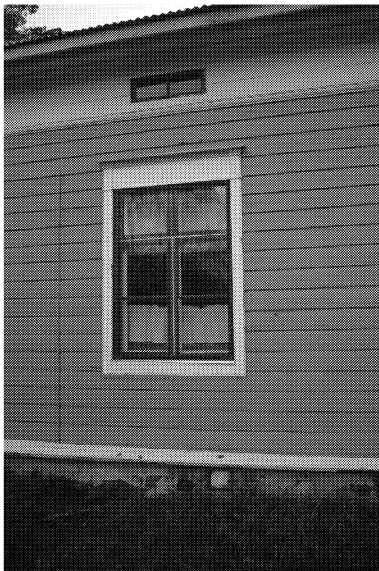
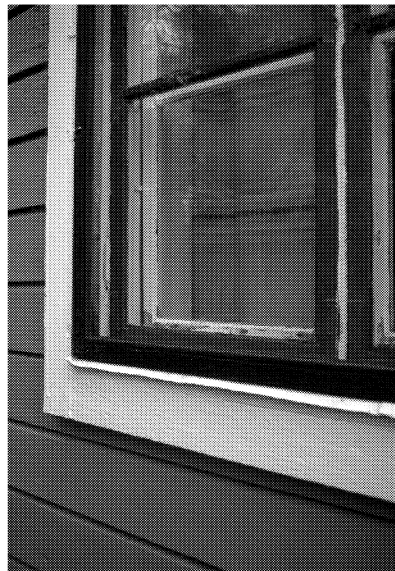
Kuvat 271 ja 272. Pappilan 1900-luvun alun ikkunoiden lämmöneristävyyttä on parannettu lisäämällä ikkunan ulkopuolelle kolmas lasi.

Päärakennus on säilyttänyt alkuperäisen ulkoisen olemuksensa hyvin, ainoastaan aaltopeltikatto poikkeaa rakennuksen usklassisesta ilmeestä. Ikkunoiden lämmöneristävyttä on parannettu lisäämällä vanhojen 6-ruutuisten ikkunoiden ulkopuolelle kolmas yhtenäinen lasi. Nykyisin pappilan kunto on hyvä. Omistajat aikovat lähiaikoina maalata rakennuksen, ja vaikka ikkunoiden lämmöneristävyttä tulevaisuudessa parannetaankin, on tarkoituksena edelleen säilyttää vanhat ikkunat<sup>70</sup>.

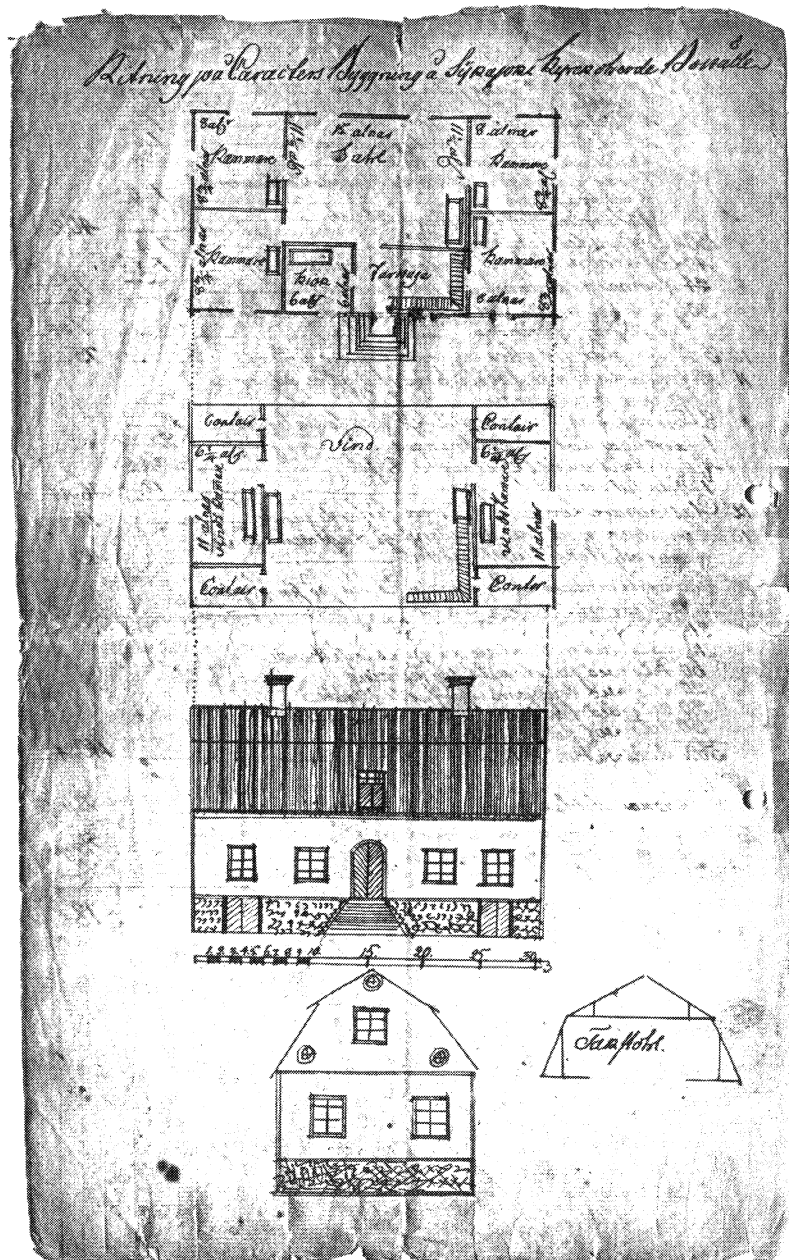
Kuva 281. Kirkkoherra Silferbergin suunnitteleman Siikajoen pappilan alkuperäispiirros vuodelta 1796. Karoliininen pohjaratkaisu kaksine ullakkokamareineen on ajalle tyypillinen. Jokseenkin poikkeuksellisesti suunnitelmassa on eteistilasta erotettu pieni keittiöosa, jolloin salin lisäksi kamareita onkin ollut neljä. Keittiö havaittiin varsin nopeasti liian pieneksi ja se siirrettiin erilliseen rakennukseen. Pappila on esitetty rakennettavaksi korkealle kivijalalle. Kustavilaisuudelle tyypillistä korkeutta ja näyttävyttä korostaa myös mansardikatto.

Kannen kuva: Hämeenkyrön pappila (1846) ja  
Siikajoen pappilan pohjapiirros (osa kuvasta nro 281)

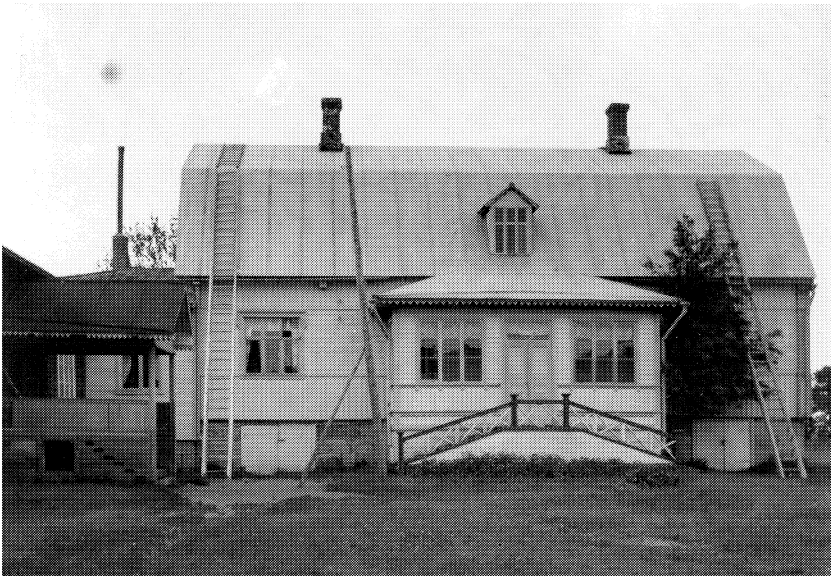
Kuva 284. Päärakennus sai 1890-luvun lopulla ajalle tyypillisen lautaverhouksen ja ilmeisesti tuolloin myös kuistin. Vuodelta 1926 olevassa kuvassa näkyy pappilan uusi asfalttihuopakate.

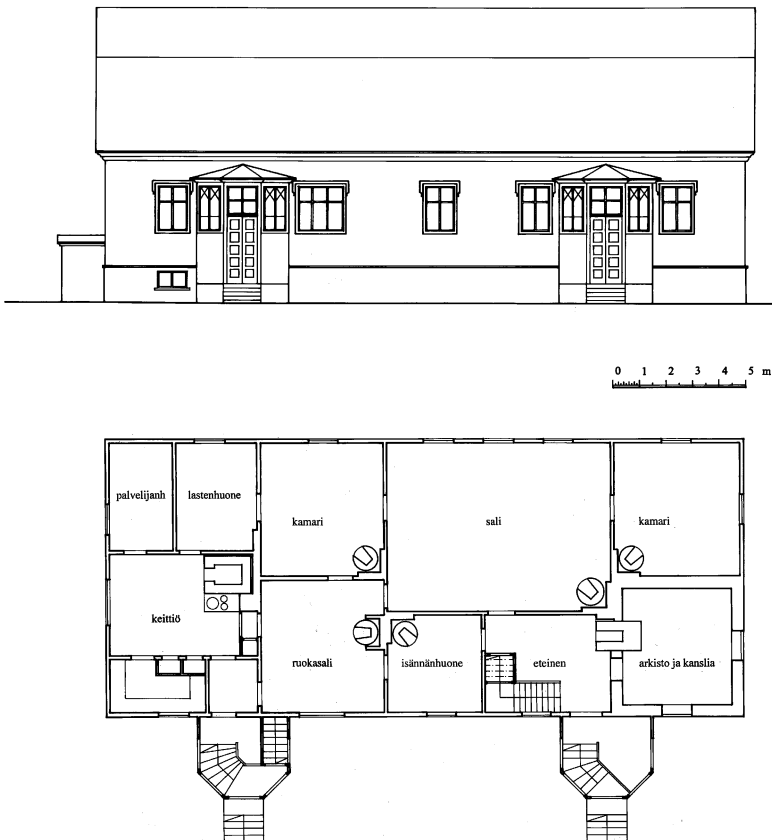
Kuva 286. Siikajoen pappilan muutosehdotus vuodelta 1938 Sulo Siikalan mukaan.

käytettäväksi tai myötäväksi.<sup>113</sup> Suunnitelmat ja päätökset edistyivät hitaasti, sillä vasta vuonna 1938 esiteltiin rakennusmestarin esitys purkaa siipirakennus ja rakentaa keittiö varsinaiseen pää-rakennukseen, jolloin päärakennusta samalla laajennettaisiin hieman pihalle päin. Pirttirakennukseen ehdotettiin sijoitettaviksi vuokraajan ja työmiesten asunnot. Suunnitelmia ei sellaisinaan hyväksytty, koska keittiön sijoittaminen päärakennukseen olisi aiheuttanut liikaa kustannuksia.<sup>114</sup>

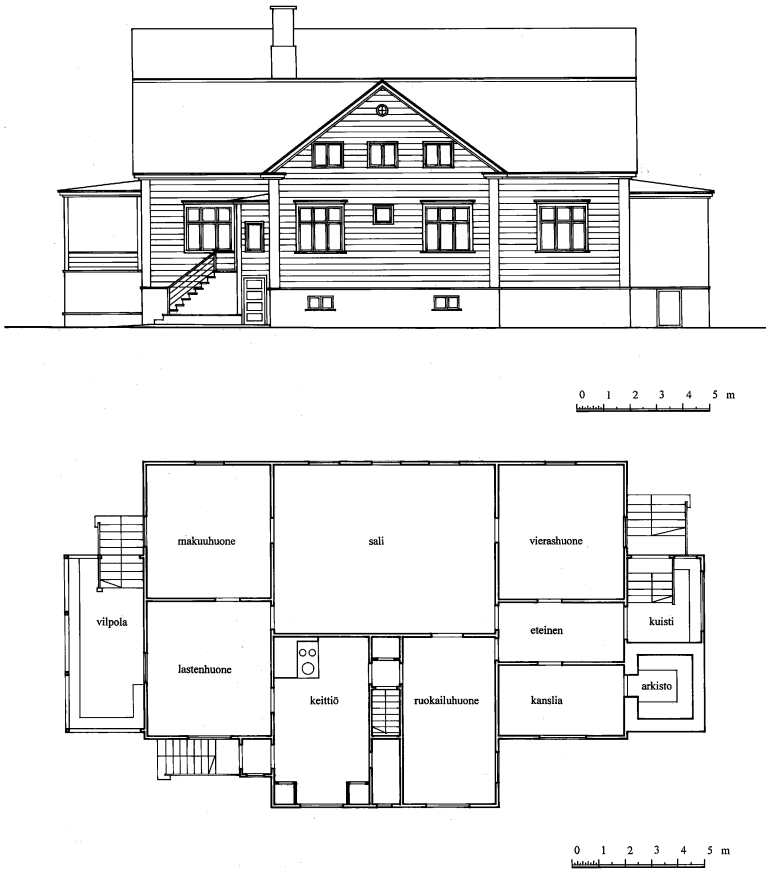
**Kuva 287. Siikajoen pappilan muutosohje vuodelta 1938 J. Karvosen mukaan.**

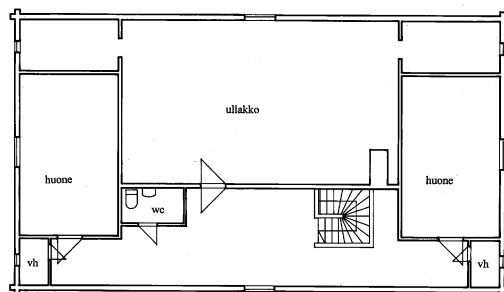
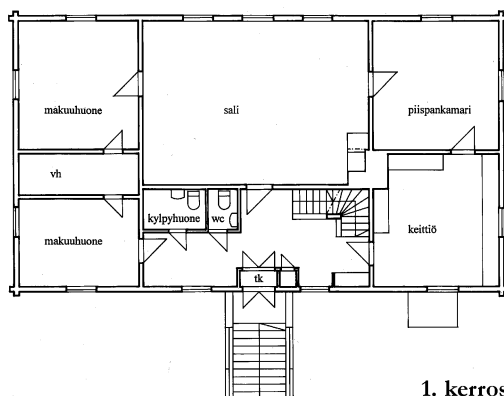
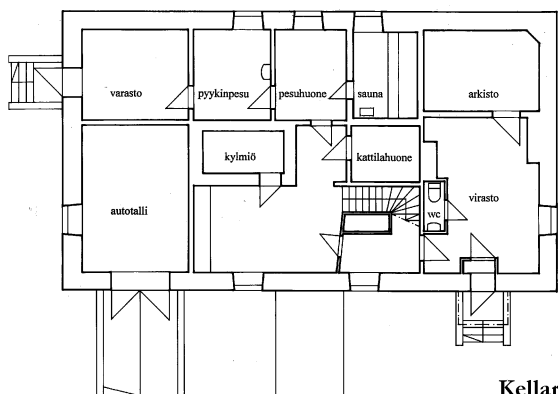
**Ullakko**

**1. kerros**

**Kellari**

Kuva 289. Siikajoen pappilan pohjaratkaisu nykyisin.

Pappilan sisätilat ovat 1970-luvun korjauksen jäljiltä. 1800-luvulta ja 1900-luvun alusta peräisin olevat sisäovet on pääosin säilytetty, mutta maalattu 1970-luvulle tyypillisin värein. Salin katto ja lattiat ovat kapeaa lakattua lautta, ja seinät on tapetoitu. Pappilasta on purettu kaikki vahat uunit ja saliin on sijoitettu 1970-luvulle tyypillinen suuri, kulmikas takkaratkaisu. Ullakkokerros on säilynyt osittain avoullakkona, jossa vanhat kattolaudat on yhä näkyvissä.

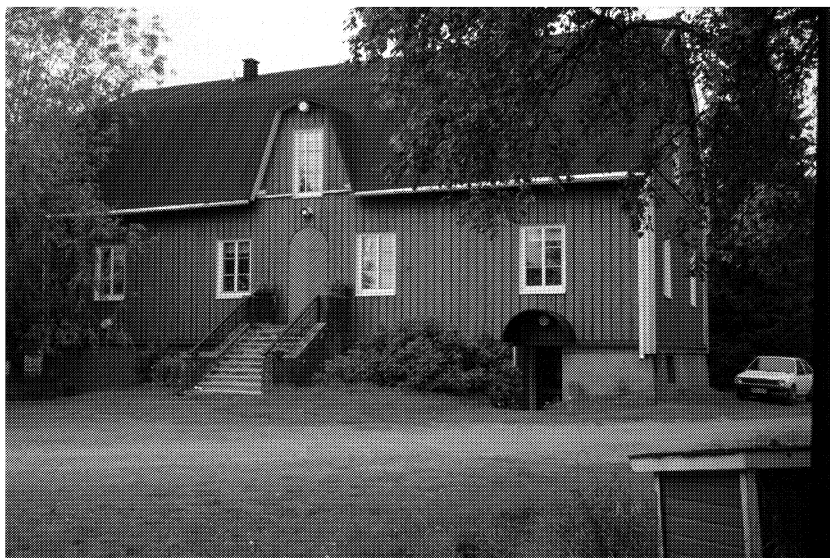
Kuva 290. Nykyinen 1970-luvulla tehty julkisivu vaikuttaa kömpelöltä ja raskaalta. 1800-luvun lopulla rakennettu kuisti on purettu ja oven yläpuolelle on muutostöiden yhteydessä tehty frontoni. Kivijalassa oikealla on kirkkoherranviraston sisäänkäynti, vasemmalla häämöttävät autotallin pariovet.

1970-luvun muutostöiden luomaa julkisivun raskasta kömpelyyttä korostaa nykyisin epämääräinen punainen värisävy<sup>156</sup>. Pappilan kunto on hyvä, mutta nykyinen kirkkoherra pitää ongelmana eteisjärjestelyjä, sillä varsinaisen tuulikaappi puuttuu. Katoksen puuttuminen vaikuttaa osaltaan ulkoportaiden epäkäytännöllisyyteen ja vaikeaan kunnossapitoon talvisin. Rapistuneet betoniportaat ovat talvisin vaaralliset. Seurakunta ei ole suostunut rahoittamaan sisääntulon muutostöitä, mutta korjausta suunnitellaan edelleen. Leveät autotallinovat ja kirkkoherranviraston sisäänkäynnin metallinen katos pääjulkisivussa rikkovat rakennuksen yhtenäisen kivijalan. Julkisivulaudoituksen ja sokkelin betonoinnin ulottaminen toisiinsa on rakennusteknisesti huono ja lahoamiselle altis ratkaisu.

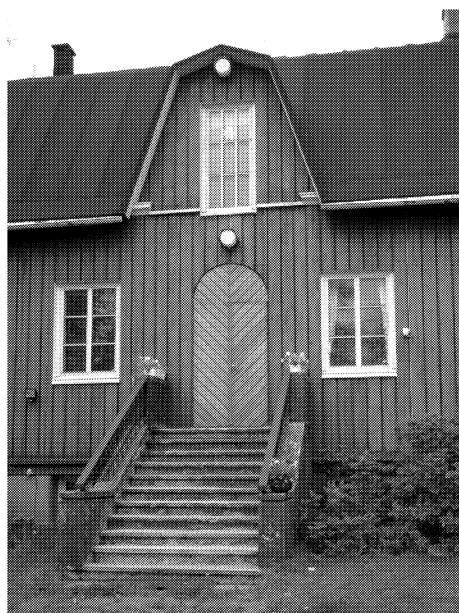
Kuva 291. Mahtipontiset betoniportaat eivät sovi vanhaan pappilaan, ja lisäksi niiden kunnossapito on talvisin vaikeaa.

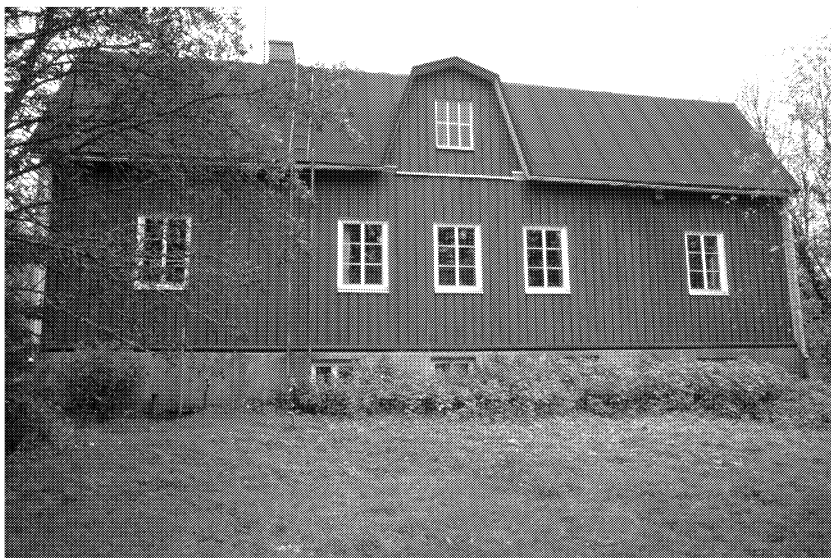
Kuva 292. Räystäslinjan rikkova 1970-luvulla toteutettu frontoni ullakon ikkunoinen hallitsee sopusuhtaista, pilasteritonta kustavilaishenkistä julkisivua.

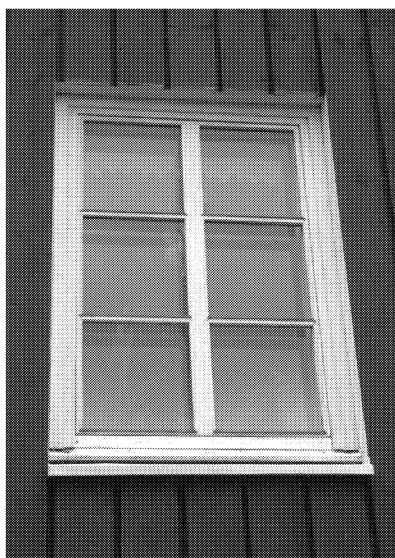
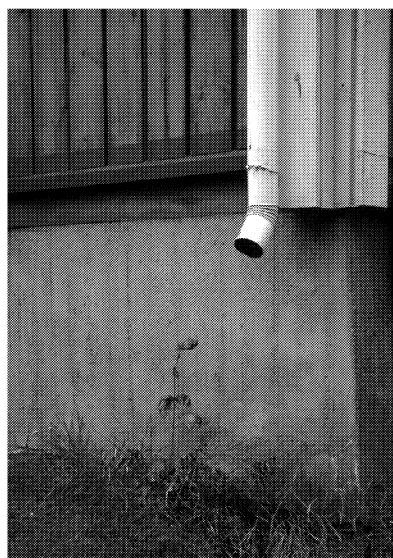
Kuvat 293 ja 294. Pappilan ikkunoiden vuorilautojen puuttuminen saa aikaan julkisivun riisutun ilmeen, sillä 1970-luvulla uusitut ikkunat ovat karmeiltaan leveitä eivätkä siroja, kuten 1700-luvun julkisivuissa, joissa vuorilautoja ei yleensä käytetty. Kivijalan betonointi 1900-luvun alkupuolella on luonut rakennusteknisesti huonon ja lahovaurioalttiin rakenteen.

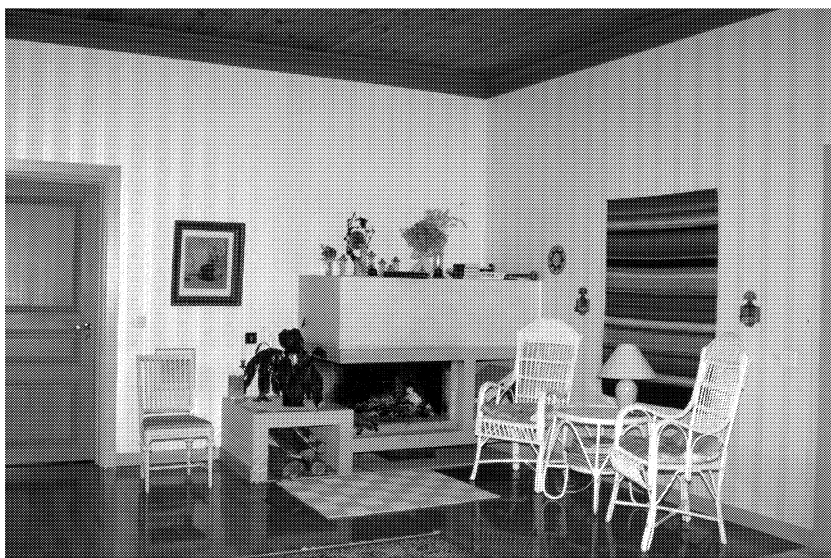
Kuva 296. Pappilan sali vuonna 1997. Perinteinen valkoiseksi maalattu katto on 1970-luvun muutostöiden yhteydessä vaihdettu lakatuksi lautakatoksi, jonka oksaisuus nykyisin rytmittää kattoa. Pappiloissa perinteinen maalattu lautalattia tai korkkimattopäällyste on korvattu parketilla. Seinälistojen ja ovien värityksessä on noudatettu 1970-luvun ihanteita, joita myös takan muoto heijastelee.

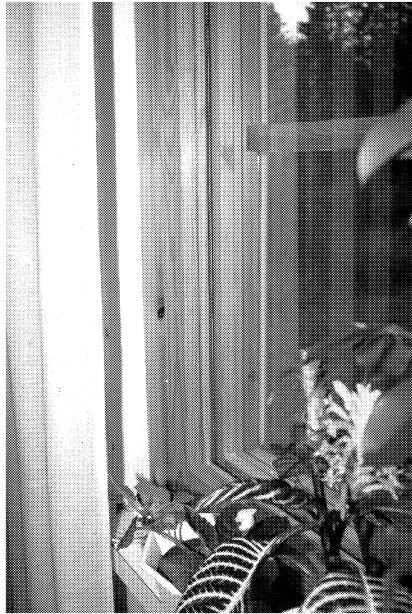
Kuva 297. Sisäikkunoista puuttuu puitejako kokonaan, ja niiden karmit sekä ulomman ikkunan puitteet on lakattu.

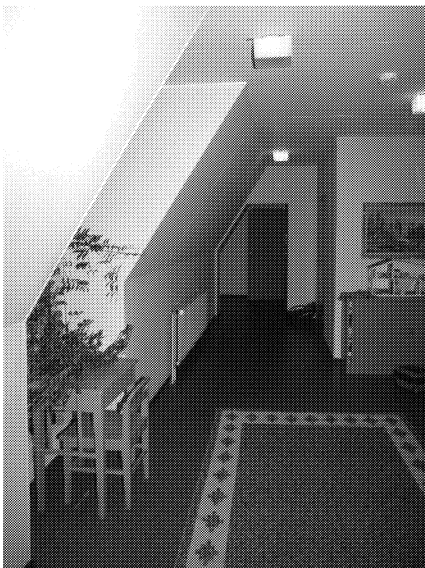
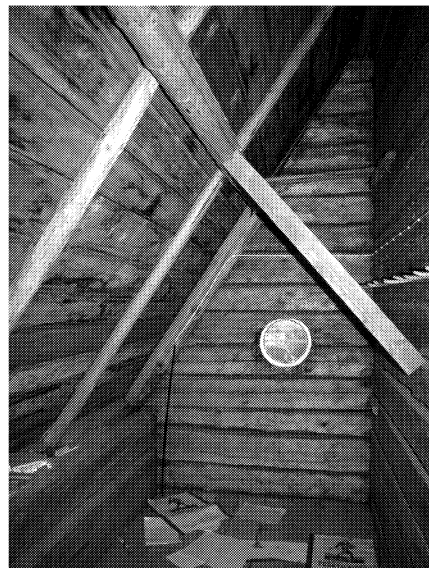
Kuvat 298 ja 299. Ullakon käytävätilojen asu lastulevypintoihin ei poikkea 1970-luvun tavasta uudisrakentaa. Säilytysullakolla rakennuksen pitkä historia on sen sijaan yhä näkyvissä. Kuten usein vanhoissa rakennuksissa, myös Siikajoen pappilassa vanhat kattolaudat on kiertätetty uuteen käyttöön, eli ne ovat nykyisin vesikaton alusrakenteena.

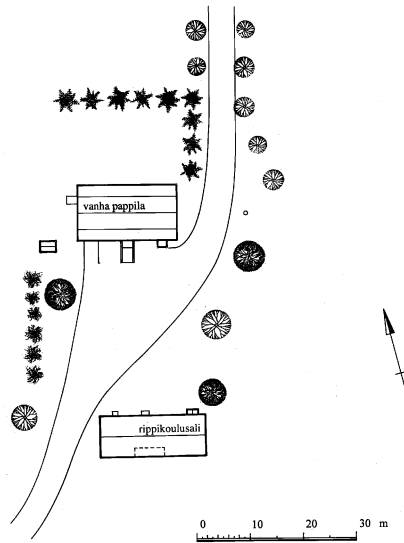
**Kuva 300. Siikajoen pappilan nykyinen asemapiirros.**

Pappilan pihaa rajaa nykyisin päärakennuksen lisäksi vanha tupa- ja vajarakennus sekä kellari. Kauempana pihapiiristä sijaitsee vanha aitta. Päärakennuksen pihapiiriä kehystää pappilan takana vanha, korkea kuusiaita. Pihapiirin halkaisee sen läpikulkeva paikallistie, jonka käyttö on vähäistä.

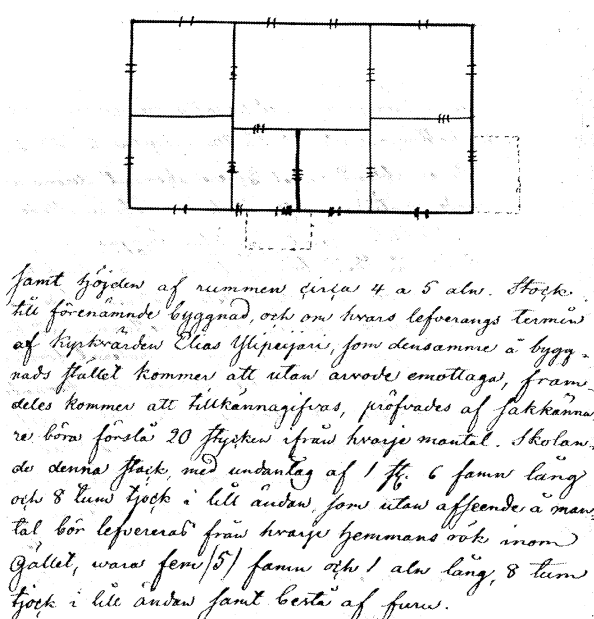
Kuva 303. Jämijärven pappilan pohjapiirros vuoden 1854 kirkonkatselmuspöytäkirjan mukaan. Yksinkertaisen viisihuonekaavan eteistilasta on erotettu kamari. Rakennukseen suunniteltiin sisäänkäyntikuistin lisäksi myös keittiökuisti.

Syksyllä 1856 pääarakennus, joka toteutettiin keskeissalipohjaa noudattaen, oli valmis.<sup>167</sup> Rakennuksen pituudeksi tuli 30 1/2 kyynärää<sup>168</sup>, leveydeksi 16 3/4 kyynärää ja korkeudeksi 8 1/2 kyynärää.<sup>169</sup> Huoneiden korkeus vaihteli neljän ja viiden kyynärän välillä.<sup>170</sup> Pappilassa oli sali, neljä kamaria, eteinen lasikuisteineen ja keittiö, jonne pitäjänapulainen oli omalla kustannuksellaan hankkinut ”keutto hällin”, ”rautapellisen paistin uunin” ja teettänyt ”kontuurin”. Pappilan ikkunat olivat edistyksellisesti kaksilasiset, ja jokaisessa kamarissa oli kaakeliuuni, salissa kaksi.<sup>171</sup> Vuoraamaton rakennus päätettiin maalata punamullalla ja nurkkalaudat sekä listat valkoisella öljymaalilla.<sup>172</sup> Vuoden 1885 matrikkeli kuvaa Jämijärven kappalaisen pappilaa hyvin rakennetuksi, kuusihuoneiseksi rakennukseksi, jonka rakentaminen oli kokonaan seurakunnan vastuulla. Pappilatila oli pieni, mutta pappi pystyi silti pitämään hevosta, viittä lehmää sekä muutamia lampaita. Kappalaisen palkaksi oli määrätty ajan tavan mukaisesti tietty määrä luonnontuotteita, esimerkiksi viljaa, voita ja savustettua lihaa sekä polttopuuta, heiniä ja noin 90 päivätystä itsellisiltä ja käsityöläisiltä, jotka saattoivat maksaa päivätöösutensa myös rahana.<sup>173</sup>

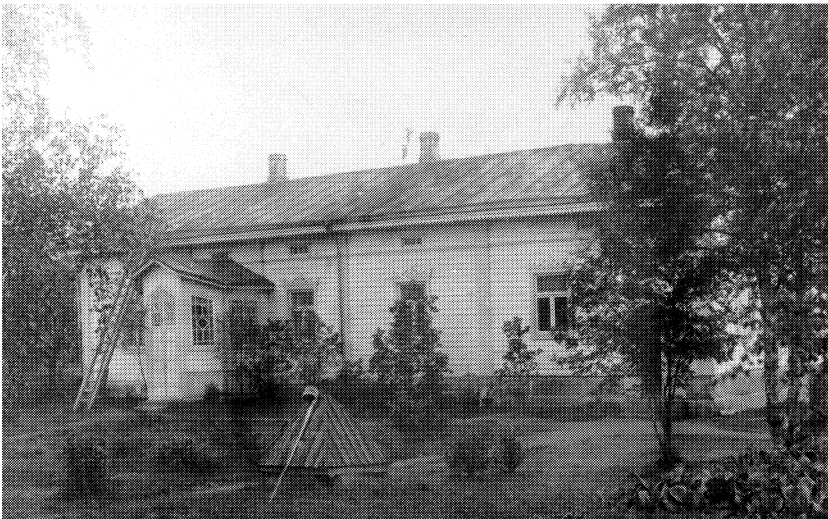
**Kuva 307. Jämijärven pappila 1900-luvun alkupuolen asussa. Rakennuksen uusklassista pilastereiden jäsennoimaa julkisivua koristavat 1800-luvun lopulla lisätyt ikkunakoristeet. Rakennuksen oikeaan päähän on lisätty kamaripari vuonna 1899.**

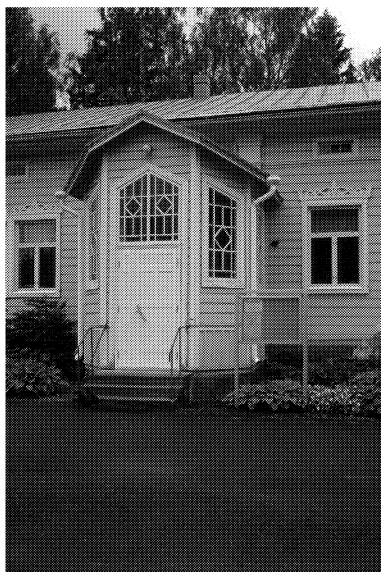
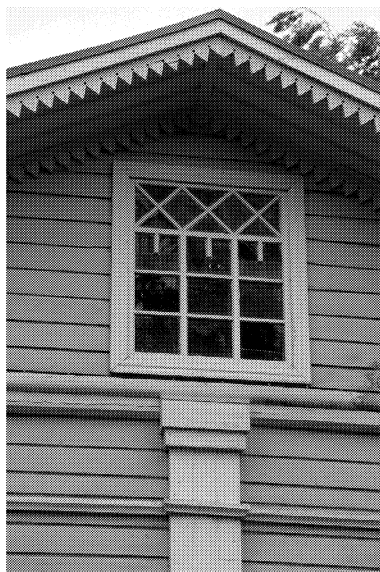
Kuvat 308 ja 309. Pappilan kuisti rakennettiin 1800-luvun lopulla. Tuolloin rakennukseen lisättiin sveitsiläistyyliä koristeita, kuten räystäslauta ja ikkunoiden yläkoristeet, muutoin rakennus säilytti alkuperäiset tyylipiirteensä. Kuistin ja ullakon ikkunoita lukuun ottamatta kaikki ikkunat on uusittu puitejako säilyttäen 1970-luvulla.

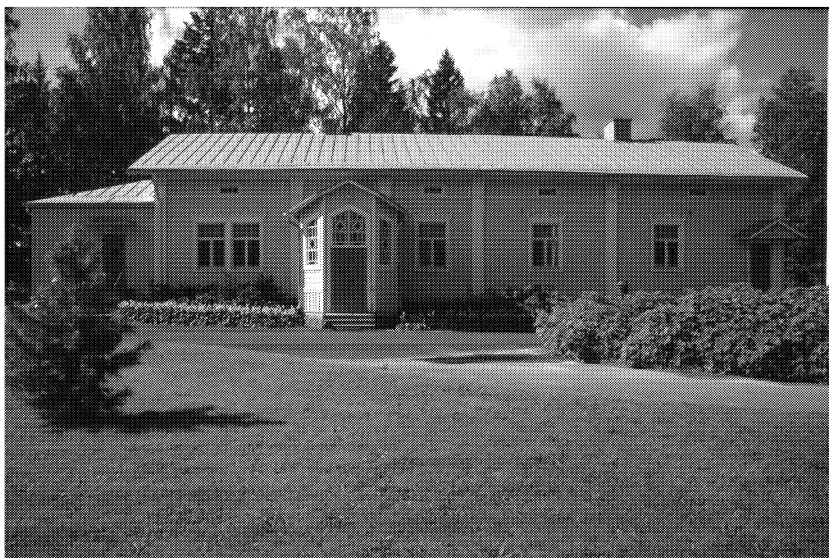
**Kuva 311. Jämijärven pappilan yhteyteen rakennettiin kivinen arkistosiipi vuonna 1939, jolloin länsipäädyn ikkuna siirrettiin nykyisen taloustoimiston ikkunan pariin. Rakennuksen ulkoasu on säilynyt hyvin ja julkisivuverhous sekä koristeosat ovat alkuperäisiä.**

Tulenkestävä tiilinen arkisto rakennettiin vuonna 1939.<sup>214</sup> Arkiston rakentamisen yhteydessä siirrettiin länsipäädyn ikkuna nykyisen taloustoimiston ikkunan pariin.<sup>215</sup> Vuonna 1942

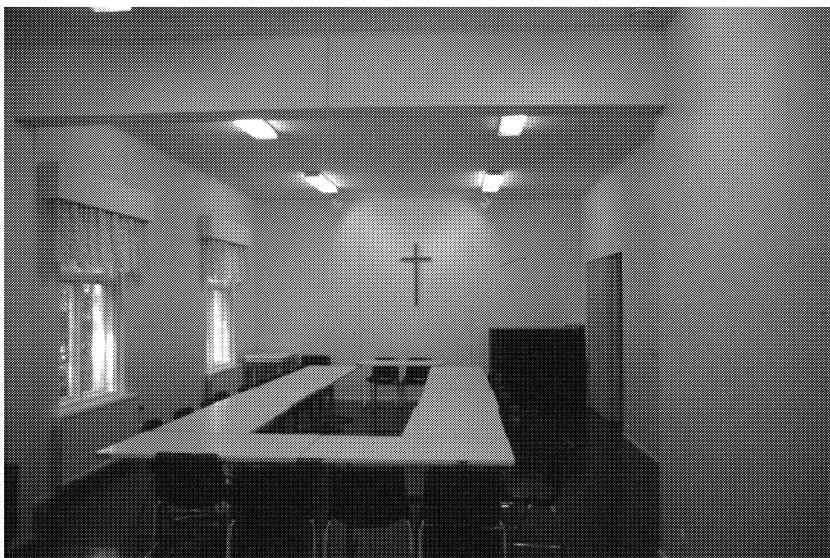
Kuva 312. Seurakuntataloksi 1970-luvulla muutetussa, nykyisin virasto- ja kokoontumiskäytössä olevassa pappilassa suurimman kokoontumistilan muodostavat yhdistettynä entinen sali ja kamari. Ovien sulkemisen ja toisaalta uusien aukkojen avaamisen myötä pappiloiden sisätiloille ominainen aksiaalisuus on kadonnut. Kaikki pinnat on peitetty levyverhouksin.

aksiaalisuus näkymineen. Salin ja pienemmän tilan väliin hankittiin paljeovi, samoin entisen kamariparin välille. Peruskorjauksessa pappilan kaikki seinäpinnat levytettiin ja maalattiin valkoisiksi. Huoneiden kattoon asennettiin 50 millimetrin eristekerros, jolloin huonetilat hieman madaltuivat ja sisäkatot verhottiin Halltex-levyin. Ulkoseinien lämmöneristystä parannettiin sisäpuolisella eristyksellä. Ikkunat uusittiin, mutta ikkunoiden ulkomuoto pyrittiin säilyttämään. Alapohjan lämmöneristystä parannettiin ja lastulevyn päälle asennettiin muovimatot.<sup>244</sup> Vuonna 1998 salin nykyisiä pintakerroksia avattaessa paljastui, että huokoisten kuitulevyjen alla on yhä vanha valkoiseksi maalattu lautakatto ja seinälevyjen alla 1950-luvun tapetti. Vaikuttaa todennäköiseltä, että vanha maalattu laitalattia on yhä jäljellä.

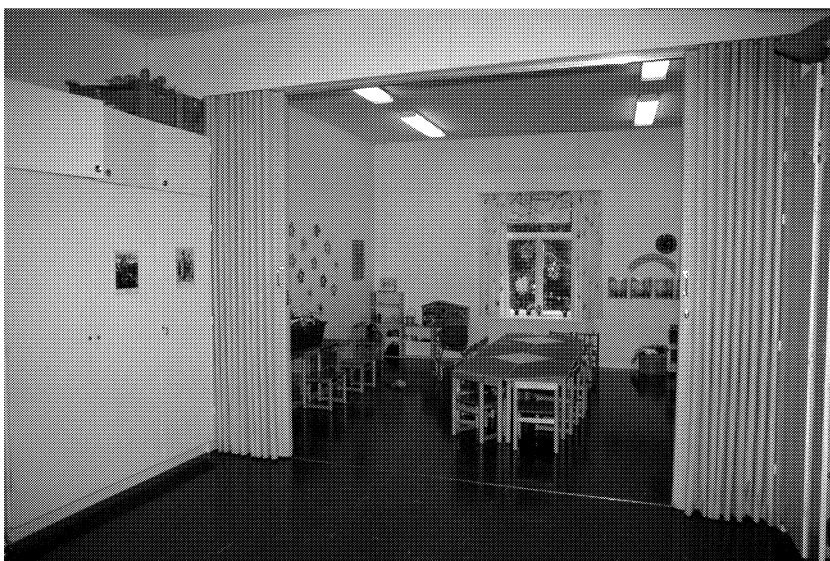
Kuva 313. Nykyiset huoneet ovat paljeovien avulla muunneltavissa erilaisia käyttötarkoituksia varten. Vanha tilajärjestys on hämärtynyt. Ikkunoiden sisälasi on yhtenäinen, ilman puitejakoa. Nykyisten pintakerrosten alla ovat säilyneet vanhat maalatut lautakatot, ja noin 50 vuotta vanhat tapetit. Todennäköisesti myös vanhat lautalattiat ovat yhä jäljellä.

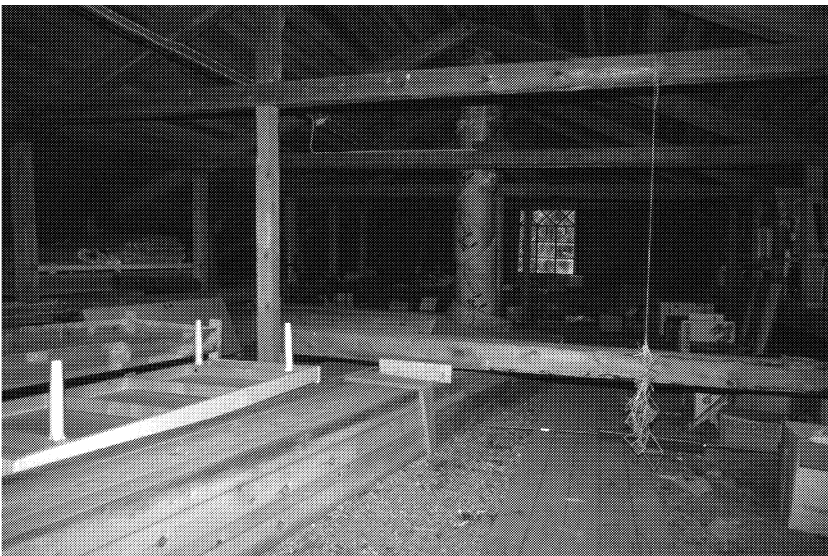
Kuva 315. Pappilan ullakko on säilynyt avoullakkona ja on osittaisessa arkistokäytössä. Teräksiset vetotangot varmistavat hirsikehän muodon pysyvyyden.
