# SUOMEN VANHAT PAPPILAT – MENNEISYYDEN TULEVAISUUS

**ANU  
SOIKKELI**

Arkkitehtuurin osasto,  
Oulun yliopisto

**Soikkeli, Anu, Old parsonages in Finland - preserving the past for the future**

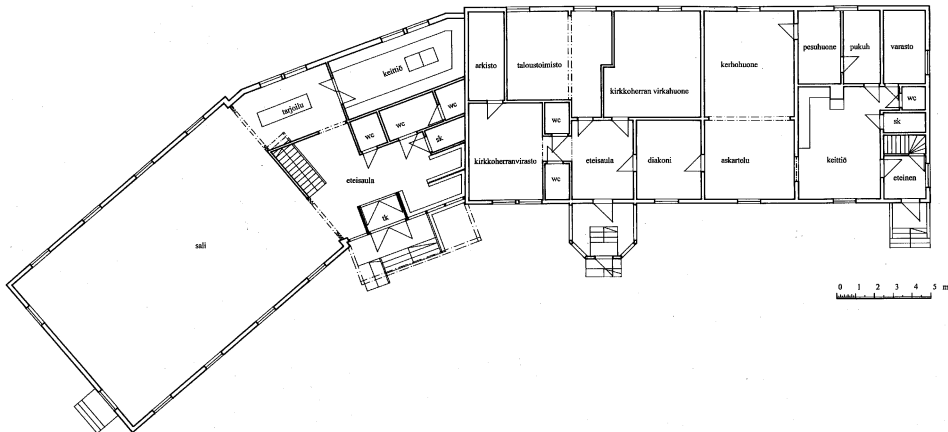
Kuva 316. Uutta seurakuntakotia suunniteltaessa harkittiin vanhan pappilan laajentamista. Jämijärven pappilan muutoschdotus vuodelta 1992.

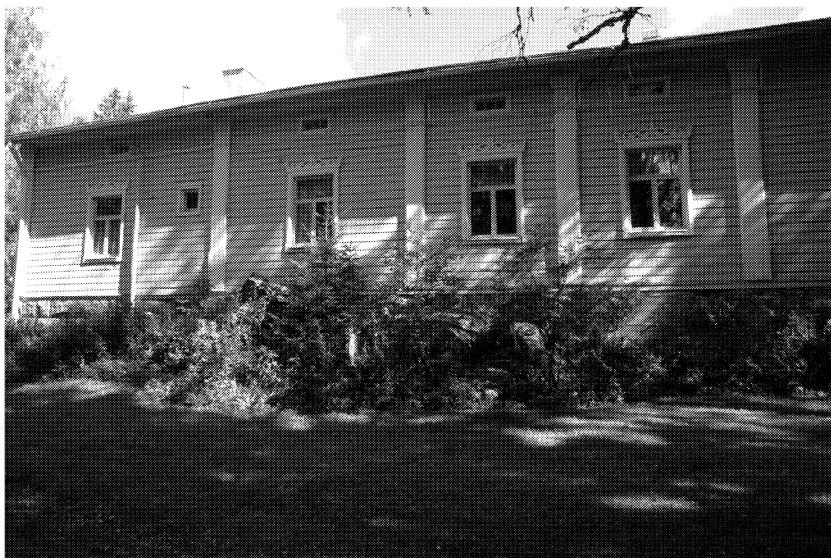
Kuva 317. Kuten tavallista, pappilan rakennushistoria on pääteltävissä kivijalasta ja räystäään alusrakenteesta; alun perin symmetristä pappilaa on jatkettu kamariparilla vasemmalle. Nykyisin laajennuksessa sijaitsee mm. sauna, joka saa luonnonvaloa hyvin pienestä ikkunasta.

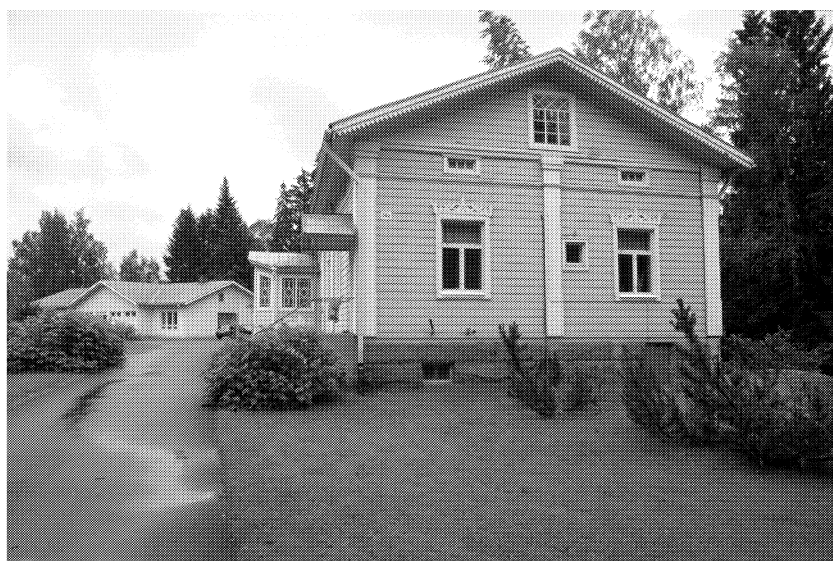
Kuva 318. Tilojen käyttötarkoituksen muututtua myös julkisivun aukotus on muuttunut. WC-tilojen sijainti näkyy päätyjulkisivussa uutena ikkunana.

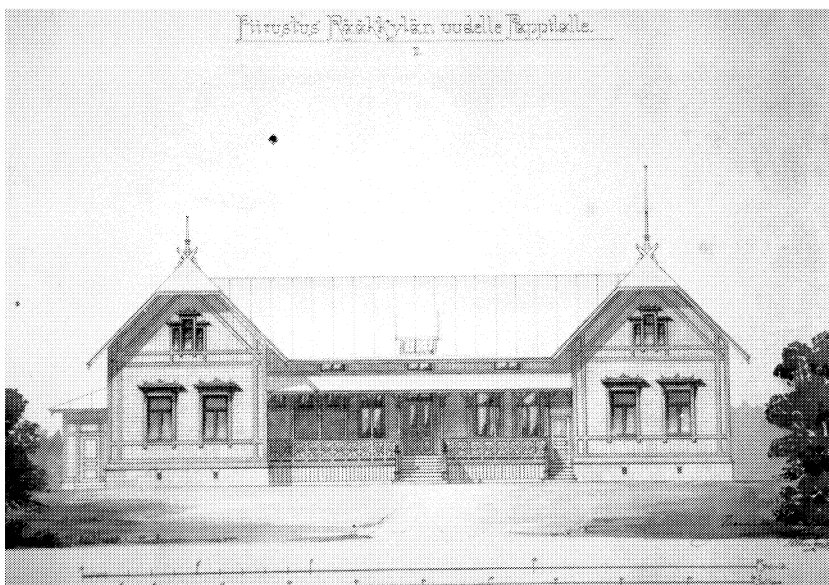
Kuva 322. Vuonna 1893 tilattiin Rääkkylän kirkkoherran pappilan piirustukset joensuulaiselta arkkitehdiltä Emil Gustafssonilta. Kuvassa rakennuksen pääjulkisivupiirros, jonka on allekirjoittanut arkkitehti Wilho Penttilä, vuodelta 1895.

joensuulaiselta arkkitehdilta Emil Gustafssonilta.<sup>250</sup> Säilyneet piirustukset on allekirjoittanut arkkitehti Wilho Penttilä.

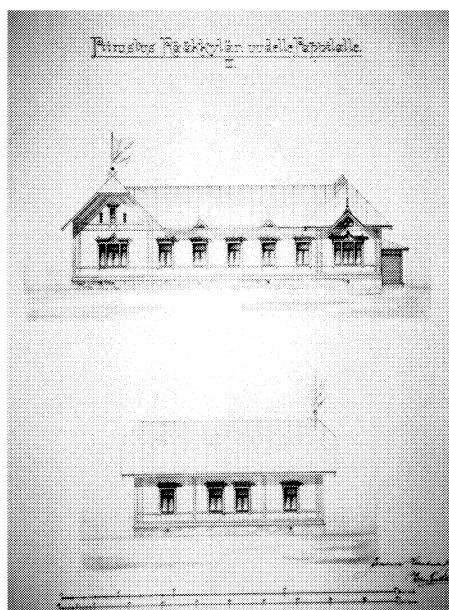
Kuva 323. Pappilan itä- ja eteläjulkisivut vuodelta 1895. Rakennus edustaa kertaustyylien aikaa. Sen rakennusmassa on symmetrinen. Julkisivujen jäsentelyt ja koristeaiheet edustavat lähinnä uusrenessanssia, kun taas leveä avokuisti on saanut vaikutteita sveitsiläistyylistä. Rakennukselle ovat luonteenomaisia sen jyrkän katon pitkät räystäät ja räystäitä kannattavat koristeelliset konsolit.

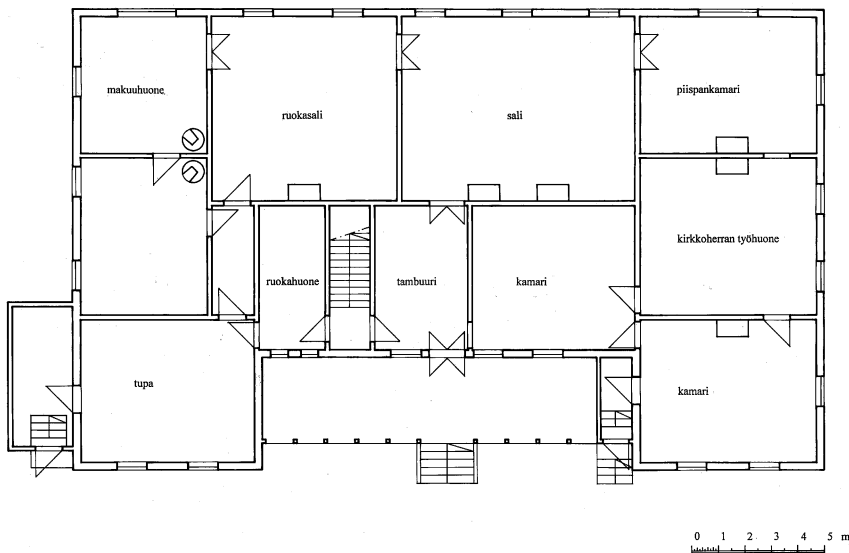
Kuva 324. Rääkkylän pappilan pohjapiirros 1800-luvun tilanteen mukaan. Pohjaratkaisu on vapautunut heijastelemaan asumistarpeita.

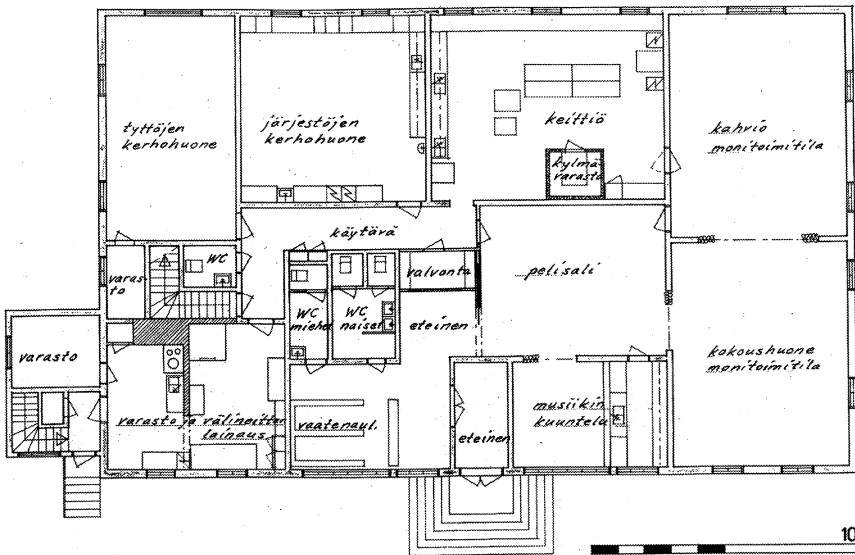
Kuva 325. Rääkkylän pappilan korjaussuunnitelma rakennuksen muuttamiseksi nuorisotaloksi toteutettiin ainoastaan osittain.

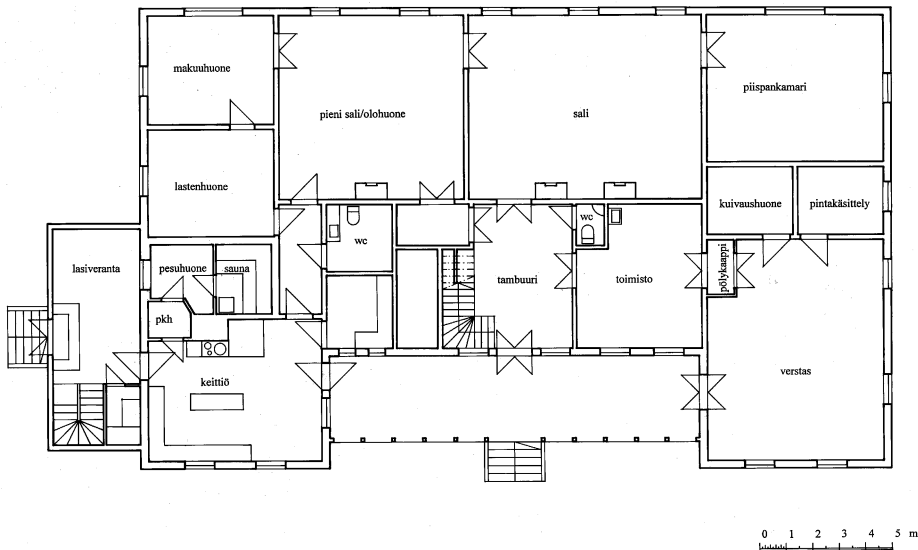
Kuva 326. Nykyisen omistajan laatima suunnitelma pappilan kunnostamiseksi asuin-, työtila- ja kulttuurikäyttöön.

sia. 470 neliömetrin suuruisen rakennuksen päätyyn on tehty asunto (130 neliömetriä), jonka kunnostuksessa on pyritty käyttämään vanhoja työtapoja ja vanhankaltaisia materiaaleja. Rakennuksen toiseen päätyyn on sijoitettu kanteleverstas ja kantelerakentajan työhuone. Länsipäädyn 1960-luvulla muodostettuun suureen saliin on palautettu alkuperäistä tilarakennetta rakentamalla entisen piispankamarin ja kirkkoherran työhuoneen väliin seinä alkuperäiselle paikalleen. Seinässä on alkuperäisillä paikoillaan aukotukset, jotka tässä vaiheessa ovat käyttötarkoituksen (kanteleverstas) vuoksi osittain umpeen levytettyinä. Noin 250 neliömetriä talosta jää muuhun kuin asuinkäyttöön. Tulevaisuudessa Rääkkylän pappilassa pyritään järjestämään pienimuotoisia musiikkiin liittyviä tilaisuuksia ja seminaareja.<sup>277</sup>

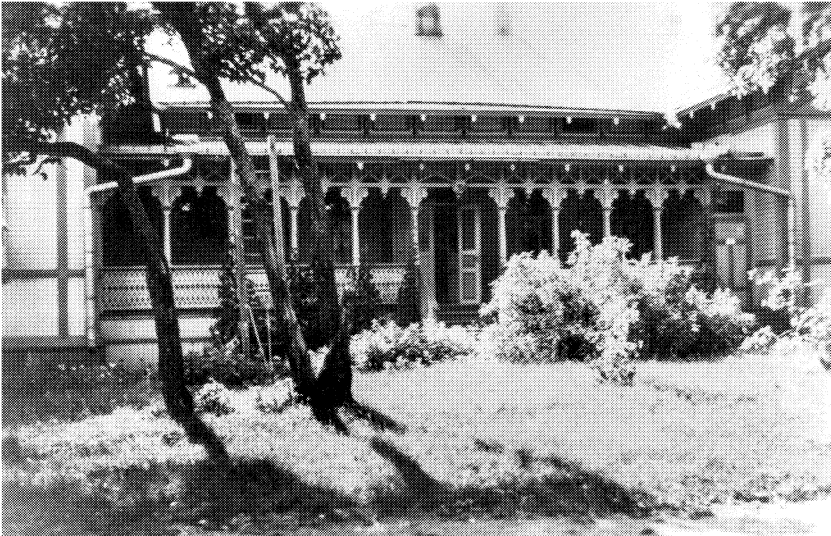
**Kuva 328. Pappila 1930-luvulla. Julkisivua rytmittävät listoitukset saivat 1900-luvun alkupuolella muuta seinäpintaa tummemman värisävy.**

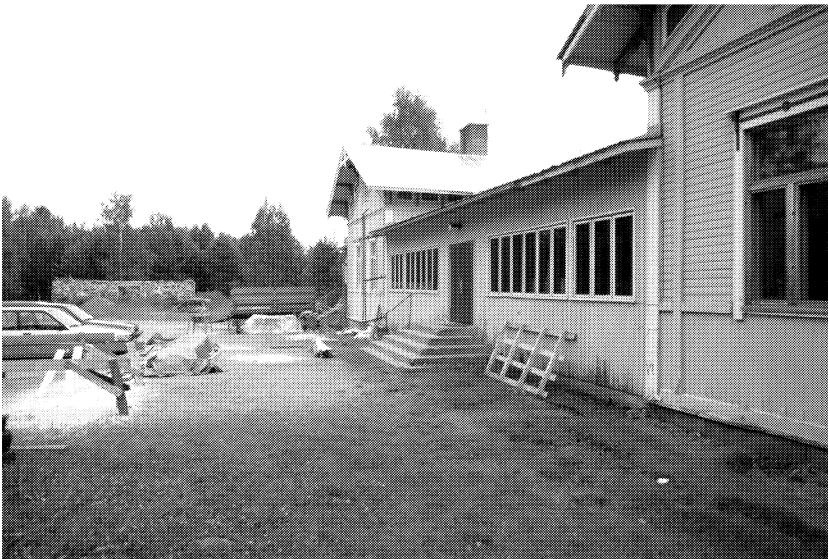
Kuva 334. Vuonna 1960 pappilaa korjattiin ja muutostöiden yhteydessä vanhan avokuistin tilalle rakennettiin opettajainhuone, rehtorinkanslia ja naulakkotila. Taustalla näkyvät puretun navetan kivimuurit. Kuva vuodelta 1995.

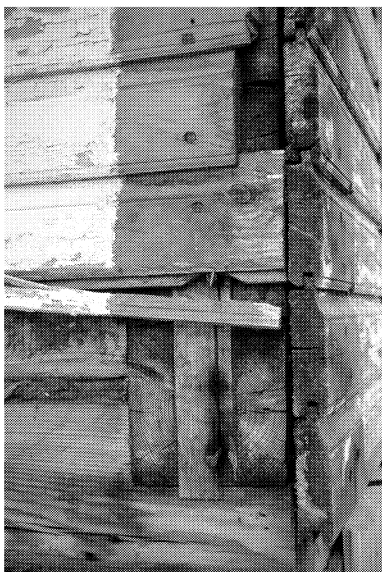
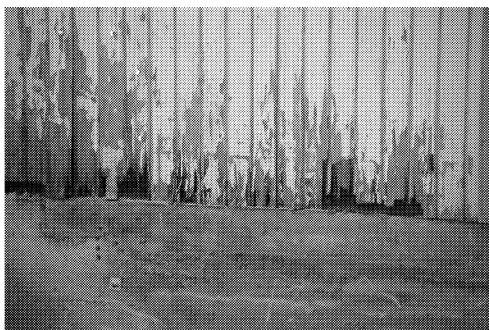
**Kuvat 335 ja 336. Alkuperäinen, vanha julkisivuverhous oli 1990-luvun lopulla maalauksen laiminlyönnistä huolimatta edelleen hyvässä kunnossa. Sen sijaan 1960-luvun julkisivuverhous oli virheellisten rakennerratkaisujen vuoksi vaurioitunut ja osittain jo tuhoutunut.**

Rääkkylän kunta myi pappilan vuonna 1995 yksityiselle perheelle, joka aloitti pappilan kunnostus- ja entisöintityöt. Vuosina 1996 - 1997 tehdyssä kuntoarviossa pappila todettiin hyväkuntoiseksi. Rakennuksen perustus ja lattiarakenteet olivat kunnossa. Pohjoiskuistin ja seinän liittymästä löytyi paikallinen lahovaurio, jonka syynä oli puutteellinen sadeveden poisto. Julkisivussa oli pieniä lahovaurioita esimerkiksi syöksytörvien liittymäkohdissa. Kattorakenne oli moitteeton, mutta vuotanut vesikatto oli aiheuttanut paikallisia vaurioita. Julkisivuvuoraus oli pääosin hyväkuntoinen, joskin osittain irronnut, ja maali hilseili. Julkisivun koristelauldoitukset olivat osittain kadonneet tai lahonneet, ja vesilista sekä nurkkalaudat olivat paikoitellen lahoja. Pappilan sisätilojen pintojen kunto oli pääosin keho. Ison ja pienen salin väliseinässä oli paikallinen pieni lahovaurio, ja eteisen kohdalta poistettu väliseinä oli aiheuttanut laipion painumista.<sup>276</sup>

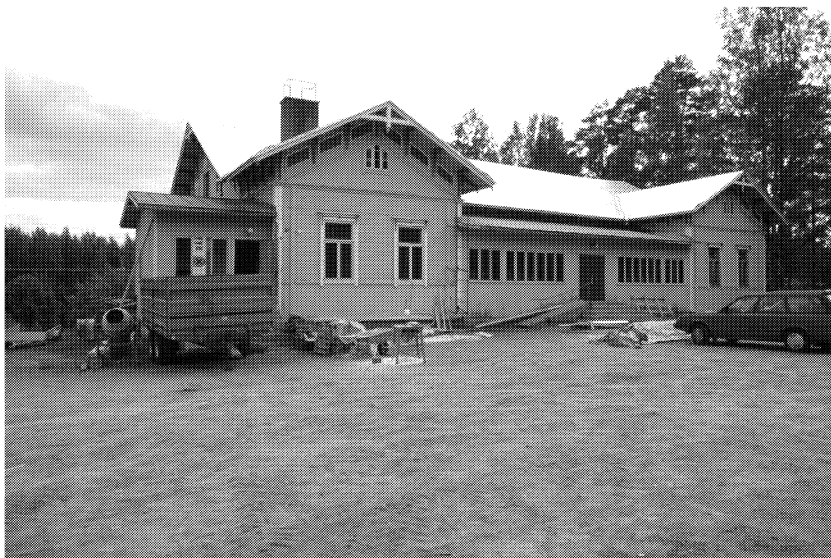
Kuva 337. Rakennuksen päätykuisti rakennettiin vanhaa kuistia mukaellen uudelleen 1960-luvulla ja sen kellariin sijoitettiin kattilahuone. Kuva on vuodelta 1995.

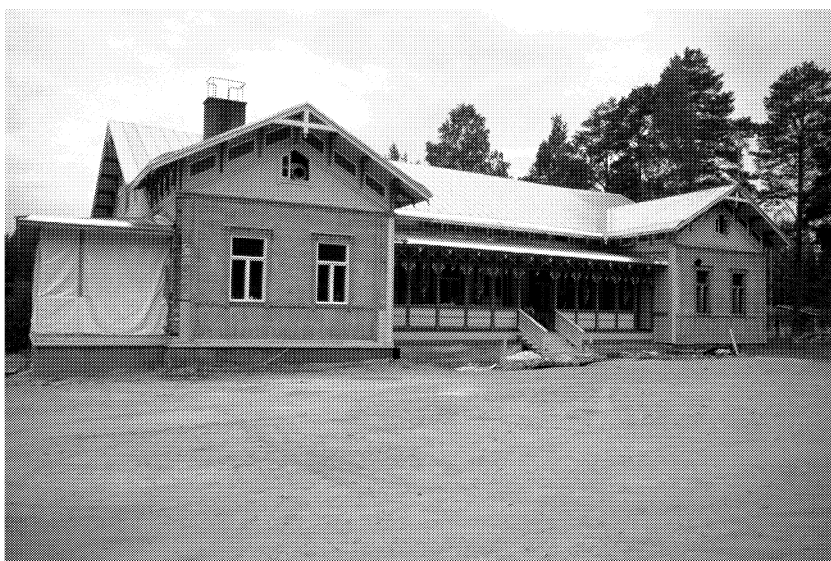
Kuva 338. Vuonna 1998 pappilan nykyinen omistaja purki huonokuntoisen 1960-luvun laajennusosan ja rakennutti vanhoja valokuvia apuna käyttäen uuden leveän avokuistin vanhan mallin mukaisesti. Päätyyn rakennetaan myöhemmin uusi laajempi kuisti. Kellariin sijoitettu lämmönjakohuone tuottaa lämmön myös kuvassa oikealla häämöttävälle rivitalolle. Kuva vuodelta 1998.

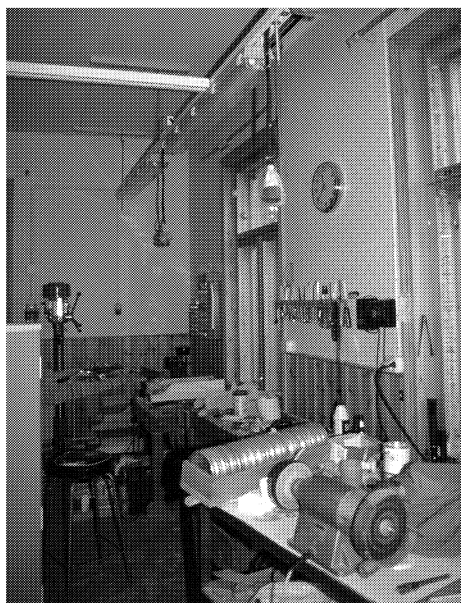
**Kuva 339.** Rääkkylän pappilan länsipäädyn huonejakoa oli 1960-luvulla muutettu siten, että kirkkoherran työhuone ja kaksi kamaria oli yhdistetty yhdeksi salitilaksi, joka oli paljeovin jaettavissa. Salitilan ikkunat on uusittu 1970-luvulla. Nykyinen omistaja on sittemmin palauttanut vanhan huonejaon. Kuva on vuodelta 1995.

kennuksen länsipäädyn püspankamarista, kirkkoherran työhuoneesta ja seurakunnan kansliasta yhdistetyssä suuressa salissa. Tällöin sisäseinät levytettiin, ulkoseinät oikaistiin sisäpuolelta koolauksin - samalla lämmöneristävyyttä parannettiin mineraalivillalla ja tiivillä muovilla. Lattioiden korjausta ei toteutettu, mutta laudoituksen päälle asetettiin lastulevy ja pääosin muovimattopinnoite.<sup>274</sup> Rakennusselostuksessa pappilan kaikki ikkunat määrättiin uusittaviksi vanhan mallin mukaisina, mutta lopulta ainoastaan länsipäädyn salin seitsemän ikkunaa uusittiin.<sup>275</sup> Viimeisessä kunnallisessa käytössään pappila toimi 1990-luvulla kunnan työtupana.

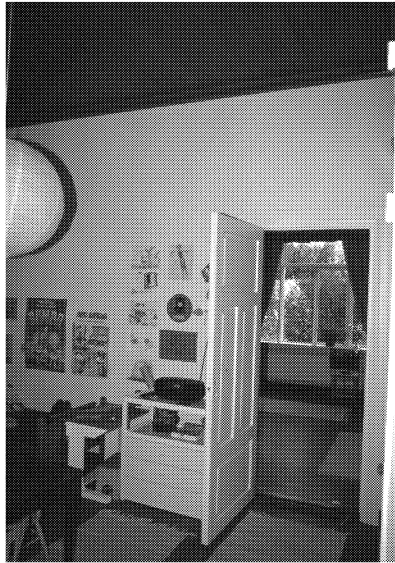
**Kuva 340. Pappilan länsipääty on korjattu asuinkäyttöön 1990-luvun lopulla. Puupinnat on peitetty tummahkolla lasuurilakalla pappilan alkuperäisten kattopintojen tavoin.**

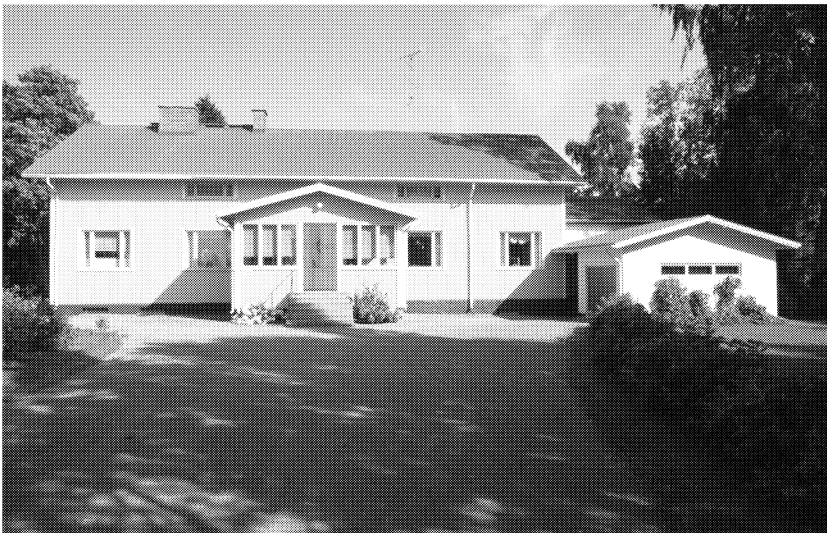
**Kuva 347.** Köyliön pappila on sijainnut nykyisellä paikallaan vuodesta 1609 lähtien. Nykyinen pappila valmistui vuonna 1845, jonka jälkeen siinä on tietenkin tehty useita korjauksia ja kunnostuksia. Laajin korjausmuutos tehtiin vuonna 1953, jolloin pappila sai nykyisen modernin ulkoasunsa - ainoastaan rakennuksen hahmosta on hämärästi tunnistettavissa vanha rakennus. Köyliön pappila on mainittu opetusministeriön pappilatyöryhmän kulttuurihistoriallisesti arvokkaiden pappiloiden luettelossa erityisen arvokkaaksi. Arvokasta on ainakin vanha rakennuspaikka ja säilynyt hirsikehä. (Pappilan alkuperäispiirustukset kuvassa 72.)
